TRIBUNALE DI PARMA

Greco Laura - n° 13/2024”

RELAZIONE DEL PERITO ESTIMATORE

DI TIPO MISTO POSTO A CALESTANO (PR)

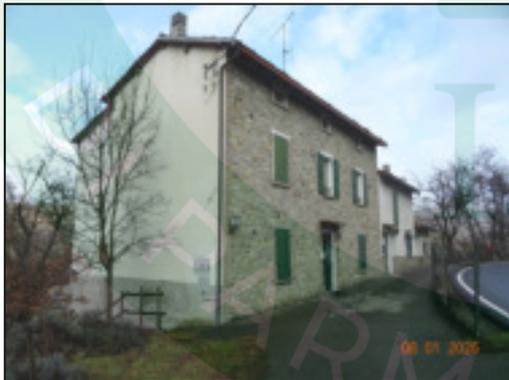
Foto 2 – Prospetto sud-est

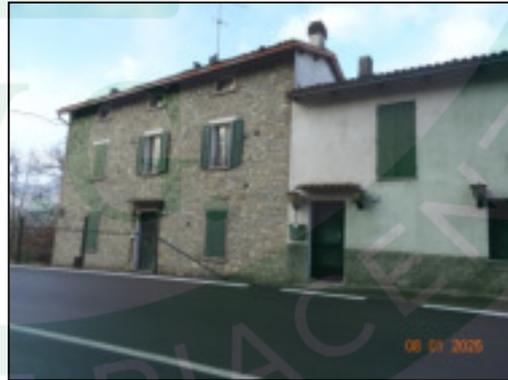
Foto 3 – Prospetto fronte strada

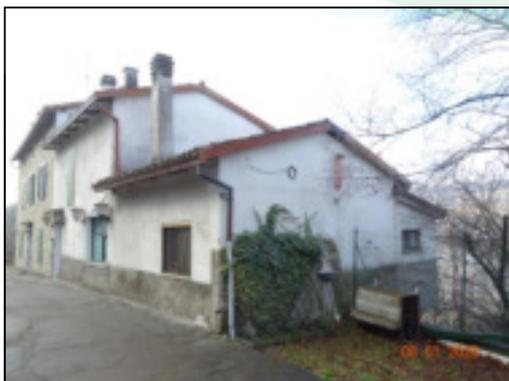
Foto 4 – Prospetto nord-est

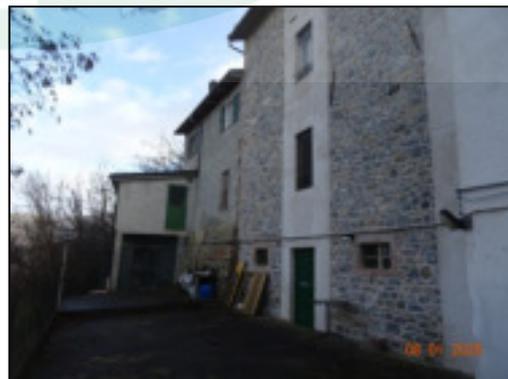
Foto 5 – Retro fabbricato prospetto ovest

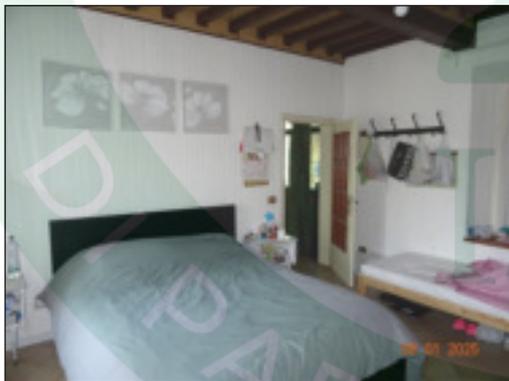
Foto 6 – Unità sub 8 piano terra

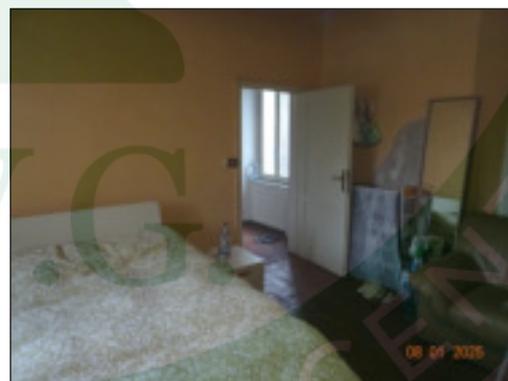
Foto 7 – Unità sub 8 piano primo

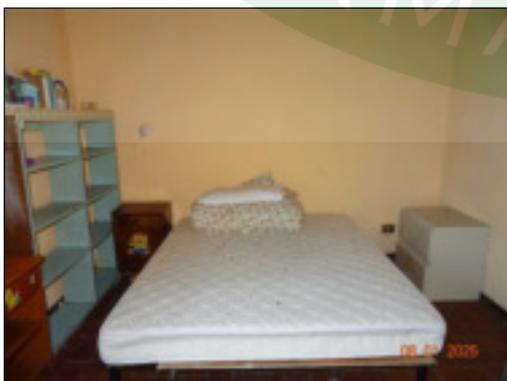
Foto 8- Unità sub 8 piano primo

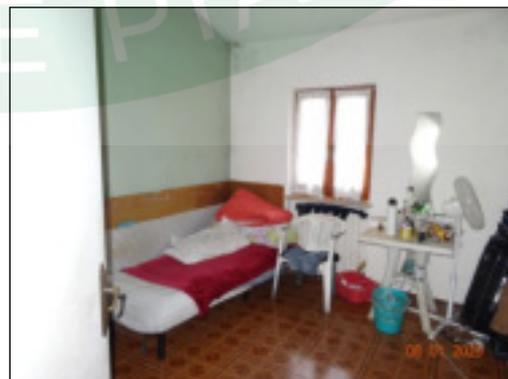
Foto 9 - Unità sub 8 piano primo

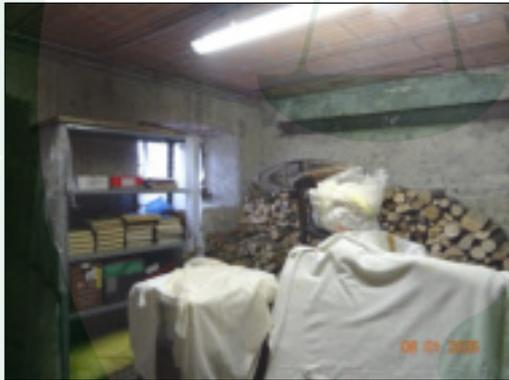
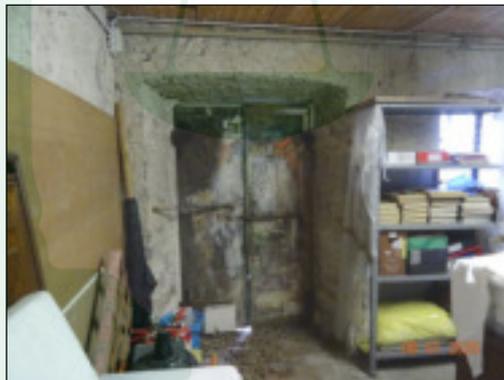
Foto 10 - Cantina

Foto 11 - Cantina

I locali accessori presentano finiture e dotazione impiantistica molto semplice e sono tutti privi dell'impianto di riscaldamento. In particolare, il locale ad uso cantina presenta pavimento in piastrelle di cotto, murature al grezzo in parte con il sasso lasciato a vista e in parte intonacate, mentre il soffitto è lasciato al grezzo ed è privo di intonaco. Il locale è dotato di una finestra il

cui serramento è di legno con vetro singolo e privo di elementi oscuranti, la porta interna e il portone di accesso sono in legno. Il locale è dotato del solo impianto elettrico realizzato fuori traccia.

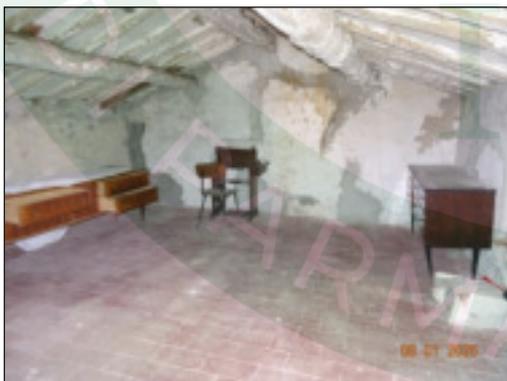
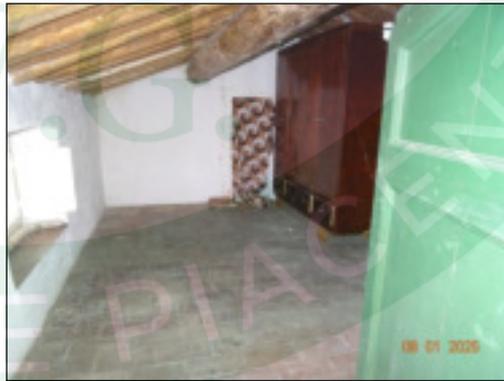
Foto 12 - Soffitta

Foto 13 - Soffitta

I locali adibiti a soffitta, a cui si accede dal vano scala interno al fabbricato, occupano il secondo piano del fabbricato; i vani presentano pavimento in piastrelle di cotto, le pareti sono intonacate e tinteggiate, mentre la copertura in travi e travetti di legno e piastrelle è lasciata a vista. I serramenti esterni sono in legno dotati di vetro singolo e scuretti interni sempre in legno. Nei locali è presente il solo impianto elettrico in parte fuori traccia e non funzionante al momento del sopralluogo.

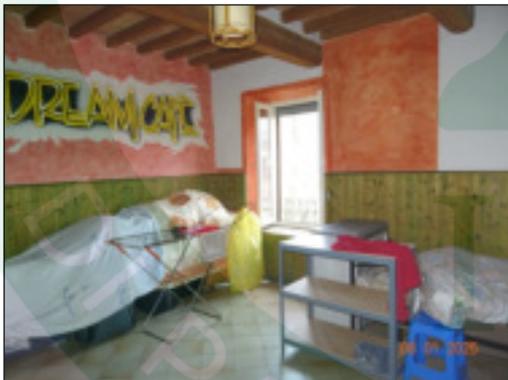
Foto 14 – Ex birreria

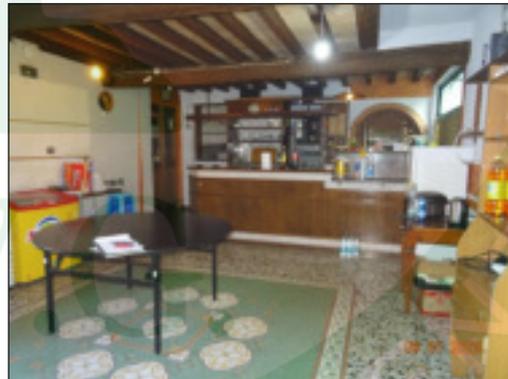
Foto 15 – Ex birreria

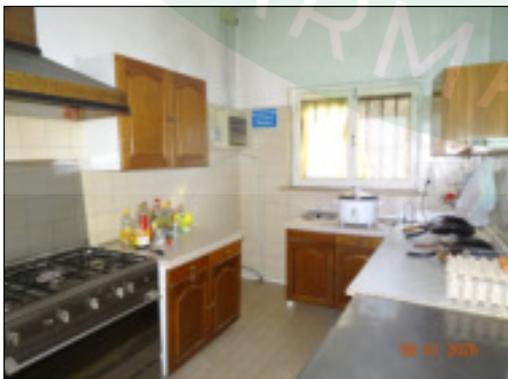
Foto 16 – Zona cucina ex birreria

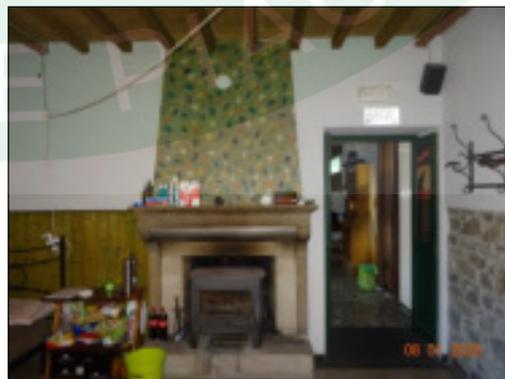
Foto 17 – Ex birreria
