TRIBUNALE CIVILE E PENALE DI PADOVA

ESECUZIONE IMMOBILIARE N. 264/22

INTEGRAZIONE

### Perizia statica dell'immobile

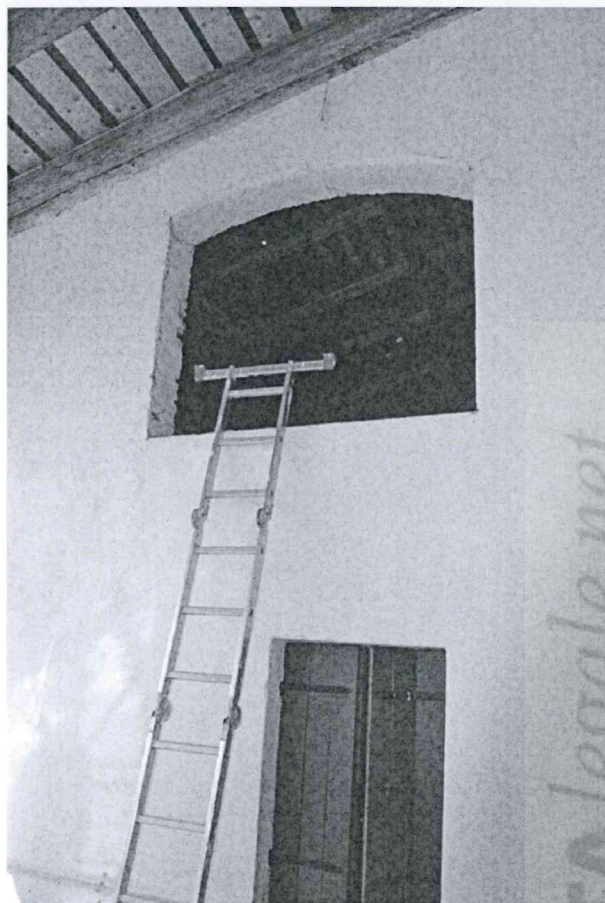
**1 – Finestra d'accesso alla legnaia. L'apertura è praticabile solo servendosi di ausili provvisori da piazzare nel portico d'ingresso. Nel caso della visita peritale si è optato per una scala a pioli.**

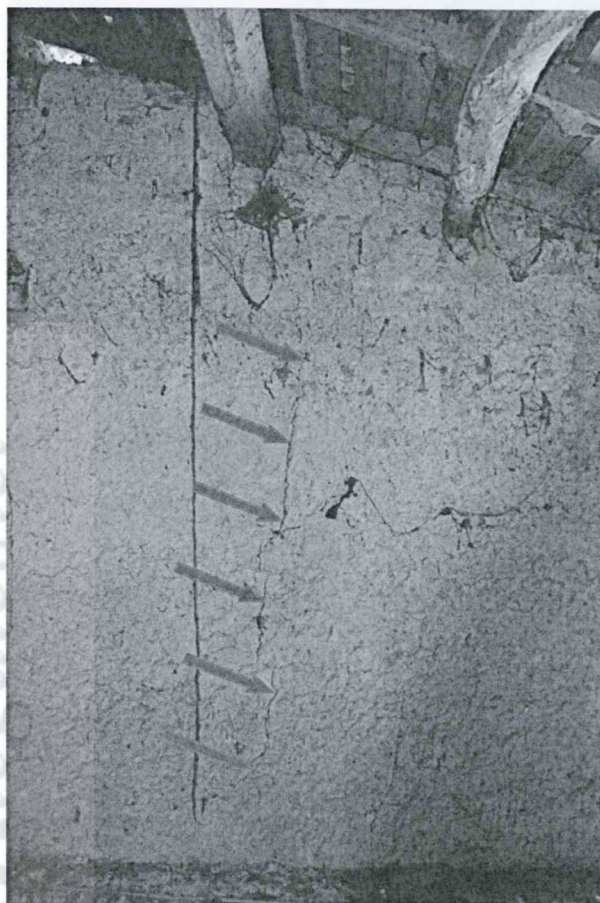
L'indice di qualità muraria (IQM secondo Borri e De Maria) è in prima battuta stimabile di categoria B, quindi intermedia, anche se nella fattispecie tendente allo scarso. In almeno tre settori dei paramenti – due dei quali ai piani rialzati – si osservano spaccature verticali delle murature, approfondite per tutto lo spessore utile. È dubbia l'attivabilità anche solo dei meccanismi di primo modo, in caso di sollecitazione sismica. Gli impalcati di piano, dove realizzati in legno, mostrano avanzati segni di deterioramento e di vetustà. Le trabeazioni secondarie di copertura sono localmente sorrette da puntelli in falso caricati su zeppe di fortuna (vedi foto 6) e mostrano inflessioni visibili a occhio nudo. Dalla quasi totalità dei tetti, pieni di buchi e/o di interruzioni di continuità, trafilano correntemente le precipitazioni atmosferiche; unica verosimile eccezione in tal senso la fa la copertura sopra il granaio e la soffitta, che peraltro costituisce l'unico settore del fabbricato a tre interpiani. L'esecutato ha provveduto in proprio al rifacimento dell'ordito e del tavolato tesi sopra la tettoia d'arrivo dal vialetto d'ingresso. L'intervento è privo dei supporti documentali e progettuali di genio civile (calcoli, disegni, schede dei materiali). L'unico orizzontamento di presumibile qualità resistente è quello tra il piano terra e la legnaia al primo piano, gettato in laterocemento, sebbene anche di questo elemento strutturale manchi qualsivoglia riferimento di progetto e malgrado esso comporti forte aggravio statico sui sostegni, rispetto a un ordito leggero.

**2 – Legnaia al primo piano. Il muro di spina che separa il locale dalla soffitta presenta una spaccatura verticale a tutto spessore di paramento (vedi frecce blu).**

Le opere di sistemazione necessarie per la messa a norma dell'edificio, in sede di primissima elaborazione ipotizzabili nell'intonacatura armata dei muri e nel rifacimento integrale di tetti e solai (tranne di quello in laterocemento), avendo a mente le voci E.40.035.00, E.40.006.a, E.40.007.00, E.40.009.00, E.20.02.a, E.20.03.a, E.20.07.00, E.16.18.b e E.21.02.a del prezzario regionale opere edili del Veneto anno 2023, oltre che tenendo presenti le dimensioni dell'immobile, comporterebbero di tutta evidenza un esborso tale da eccedere il valore venale già stimato per il bene pignorato. E si badi che nell'elenco voci di cui sopra non sono nemmeno contemplati l'Iva, gli impianti di cantiere e le spese tecniche.

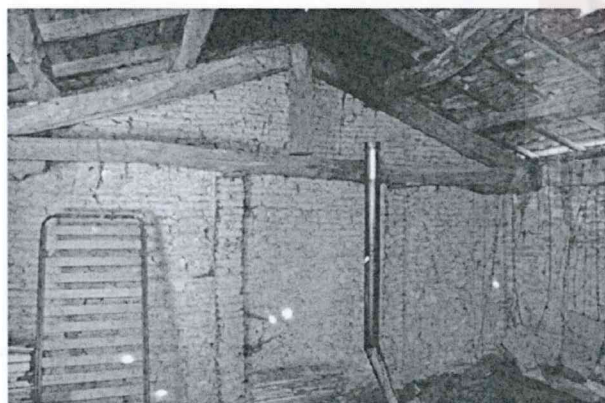
**3 – Legnaia al primo piano. La copertura del fabbricato si divide in due settori: uno, più elevato, è condiviso con gli altri fabbricati della schiera e ha la linea di colmo lungo l'asse est-ovest e l'altro, ordito sopra il brolo promiscuo dei mm.nn. 113 e 148, è a quota ribassata in direzione nord-sud.**

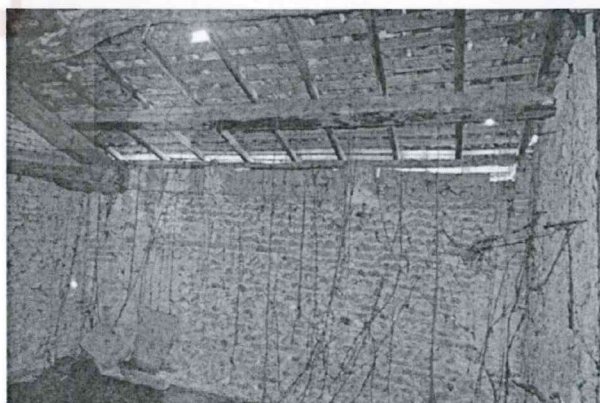
**4 – Legnaia al primo piano. L'imposta sul muro nord esibisce interruzioni di continuità sia in falda che a riva, dove peraltro non sono visibili cordolate di sorta. L'ordito primario, a conventini e tavolato ad assi alterne sotto manto di tegole, poggia su travi secondarie tra la capriata di cui alla foto precedente il muro di spina in foto n. 2.**

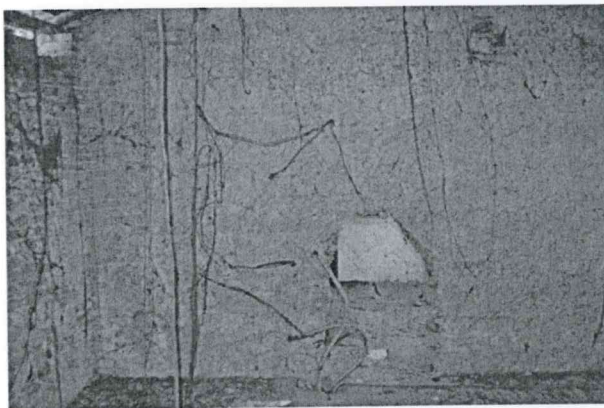
5 – Legnaia al primo piano. Il passaggio all'attigua soffitta, catastalmente indicato come normale porta, è in realtà una breccia nella muratura, di disagiata praticabilità e aperta a contorni liberi. Il muro è lo stesso di foto n. 2.

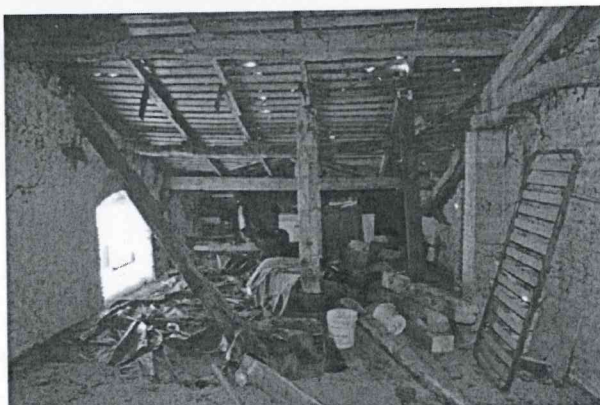
6 – Legnaia al primo piano. La falda sud, avente superficie indicativamente doppia rispetto alla falda nord, mostra gli stessi caratteri costitutivi del resto dell'ordito. Ben visibili buchi, inflessioni e addirittura puntellature in falso.

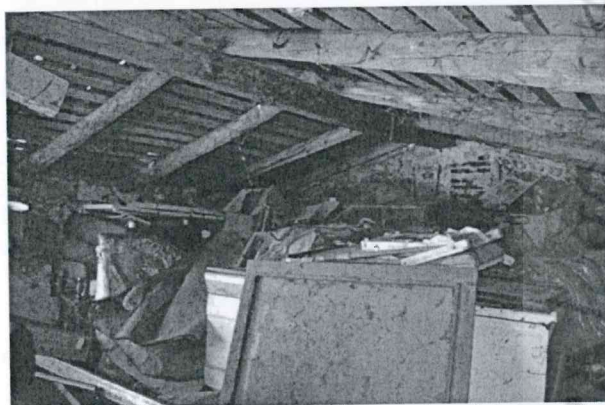
7 – Legnaia al primo piano. Dove la copertura del corpo di fabbrica sud (brolo) si innesta sul tetto del caseggiato a schiera, una trave di colmo regge le spioventi appoggiandosi al muro in comune col m.n. 148 e sbarcando sull'ultimo corrente dell'ordito maggiore.

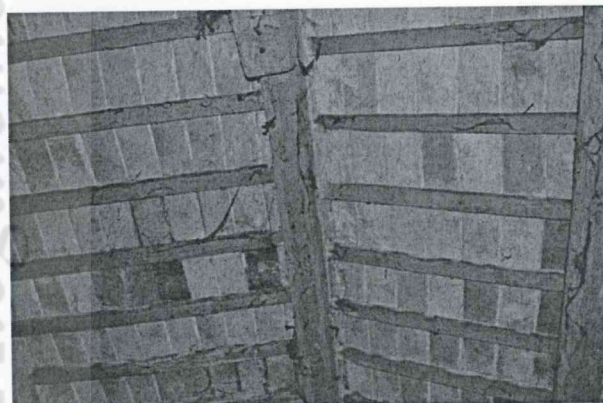
8 – Copertura del granaio. Dove il tetto superiore insiste sul locale catastalmente denominato "granaio", l'ordito abbandona il tavolato ad assi alterne e passa al laterizio tra un conventino e l'altro. Tra il pavimento della soffitta e il tetto in foto c'è lo stesso interpiano misurabile nell'attigua Legnaia, inframmezzato però dal solaio di cui alla foto n. 9.

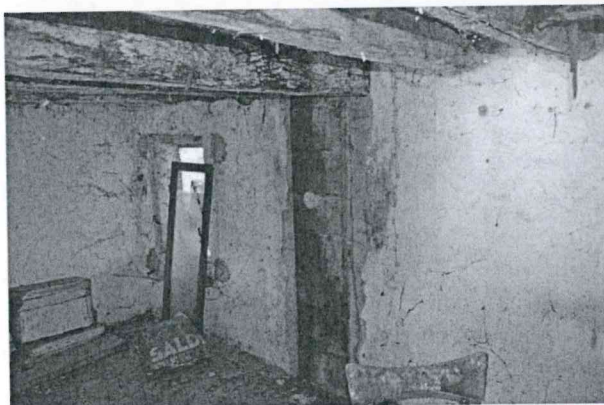
9 – Soffitta. Al locale si accede attraversando la breccia in foto n. 5. Il muro nord è interrotto a tutta altezza da una canna fumaria. Il locale ha altezza utile circa 1,85/1,90m.

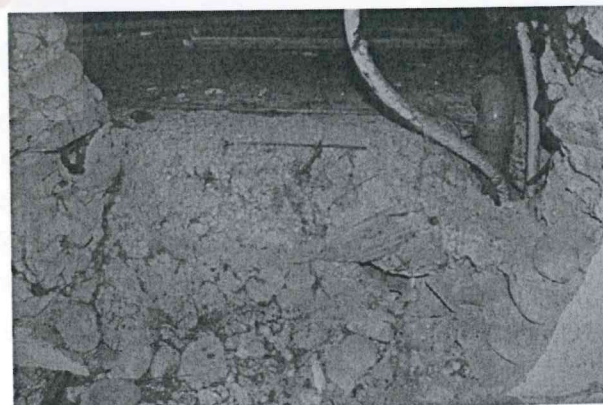
L'unico orizzontamento definito di presumibile qualità resistente è quello tra il piano terra (contenente l'abitazione) e la sovrastante legnaia realizzato in laterocemento, che tuttavia comporta un aggravio statico rispetto la restante

10 – Soffitta. Al piede della breccia in foto n. 5, oltre al tracciamento di alcuni tubi montanti, si vede che la soletta della legnaia è gettata in cemento armato pesante.

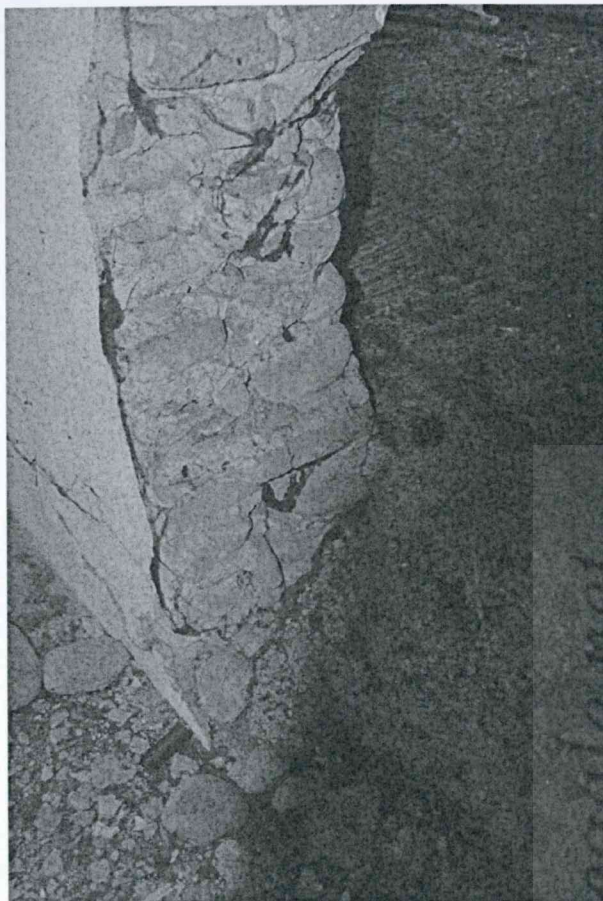
Le strutture portanti del fabbricato consistono in paramenti murari a due teste, con nettissima prevalenza di ortostati in pietra naturale intercalati da deboli diatoni in laterizio a tutta lunghezza, in orizzontamenti lignei su travetti e assito o in laterocemento (tra il pianterreno e la legnaia) e in coperture bifalda pure in legno massiccio, con tavolati ad assi alternate sul vuoto o in laterizi (solo sopra il granaio). Non v'è stato modo di ispezionare né tantomeno di saggiare le fondamenta dell'edificio.

**11 – Soffitta.** La rudimentale breccia praticata nella muratura di passaggio permette di osservare la tessitura dei paramenti, laddove una larga predominanza di ortostati in pietra naturale è abbinata a sporadici diatoni in laterizio alla lunga.

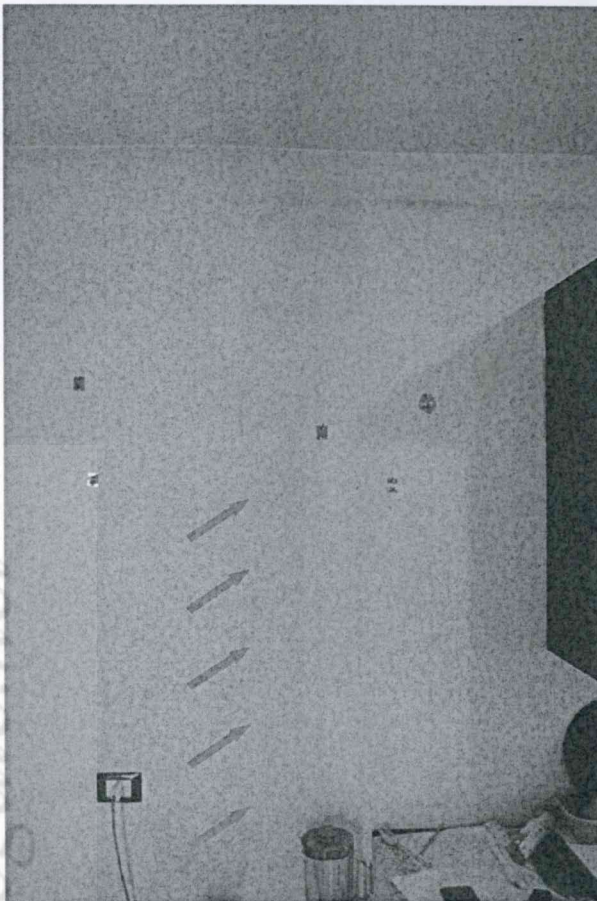
**12 – Interno abitazione.** Anche il muro in comune con il m.n. 148, al pianterreno, dà evidenza di lesioni verticali oltre lo spessore dell'intonaco. Tuttavia si tratta dell'unico riscontro di questo tipo osservato al piano terra.

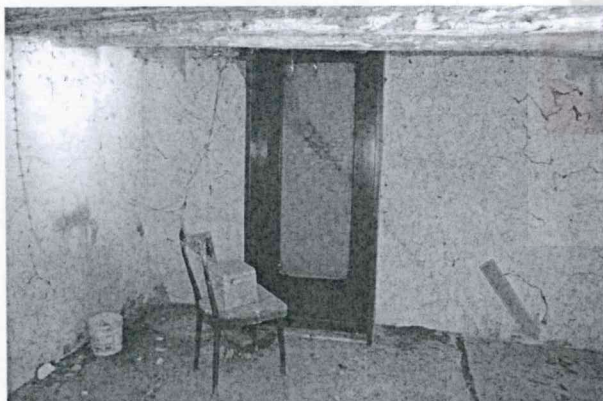
**13 – Soffitta.** Una porta pare murata in breccia nel divisorio tra il m.n. 113 e il m.n. 164. La freccia blu indica un angolo di tavolato pavimentato in tavelloni, verosimilmente a chiusura del vecchio sbarco di una scala dismessa.

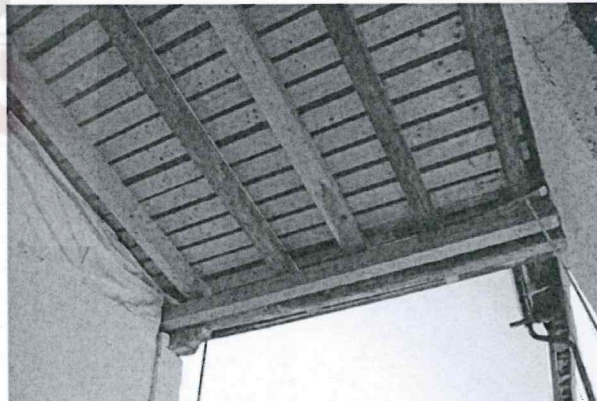
**14 – Portico d'ingresso.** L'esecutato ha provveduto in proprio al rifacimento dell'ordito e del tavolato tesi sopra la tettoia d'arrivo dal vialetto d'ingresso. L'intervento è privo dei supporti documentali e progettuali di genio civile (calcoli, disegni, schede dei materiali).

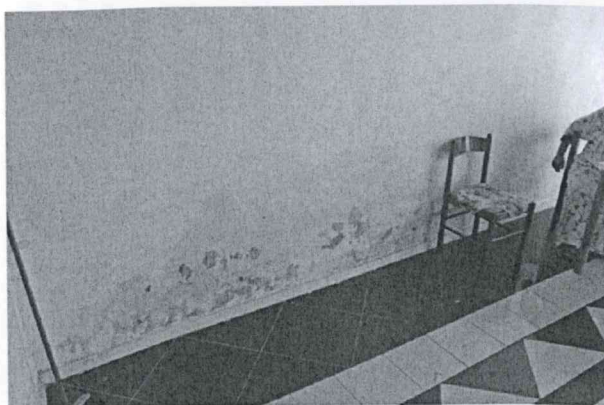
**15 – Portico d'ingresso.** Il muro tra il m.n. 113 e il m.n. 149 esibisce vistose infiorescenze da igroscopia alla base. Trattandosi di un vano spesso soggetto a infiltrazioni e ristagni d'acqua piovana, è probabile siano dovute a umidità d'apporto.

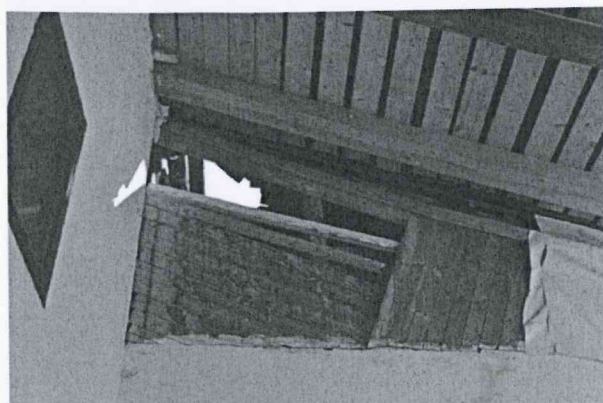
**16 – Portico d'ingresso.** Le infiltrazioni e i ristagni cui si faceva riferimento nella precedente didascalia provengono in larga misura da uno squarcio sulla copertura del contiguo m.n. 149, che stramazza nel porticato attraverso un vuoto nel muro di confine.

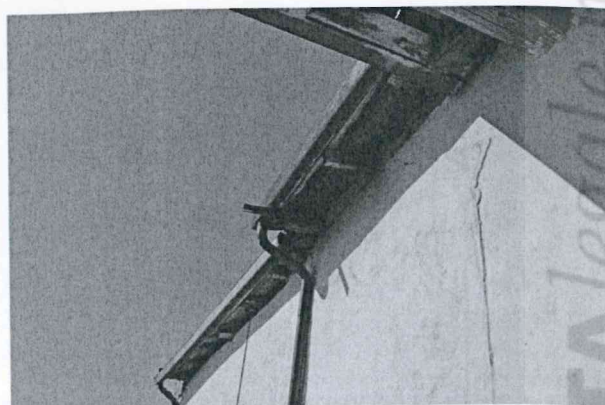
**17 – Brolo mm.nn. 113/149.** I legni di gronda mostrano elevato deterioramento da vetustà.

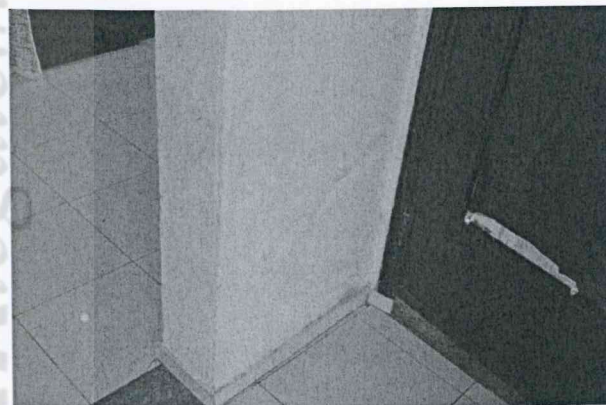
**18 – Interno abitazione.** Anche alla base di alcuni muri interni si vedono aloni di umidità d'apporto.

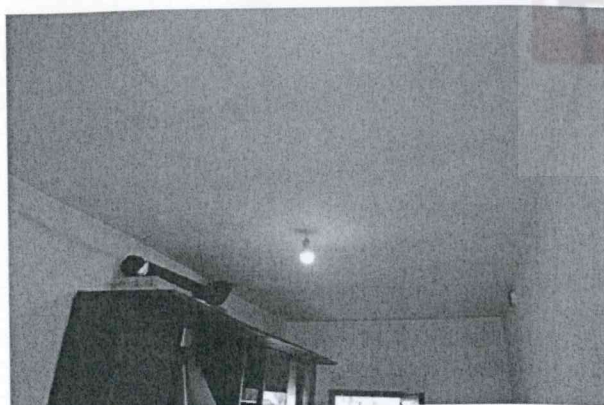
**19 – Interno abitazione.** Anche le "bruciature" di condensa intradossali depongono a favore dell'ipotesi di solaio in laterocemento tra pianterreno (abitazione) e primo piano (legnaia).

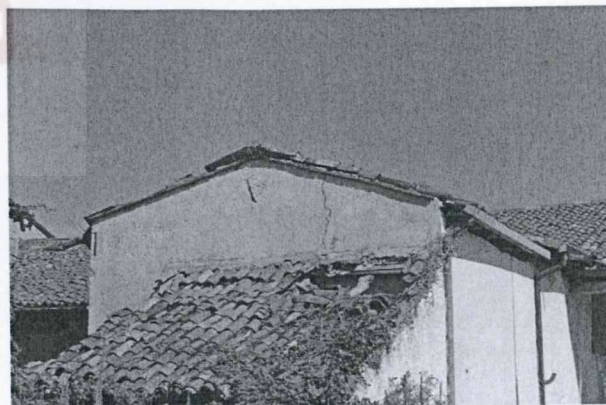
**20 – Anche il timpano del brolo esibisce una spaccatura verticale a tutta altezza.**
