All. 3c Documentazione fotografica generale

All 3e Documentazione fotografica dei degradi

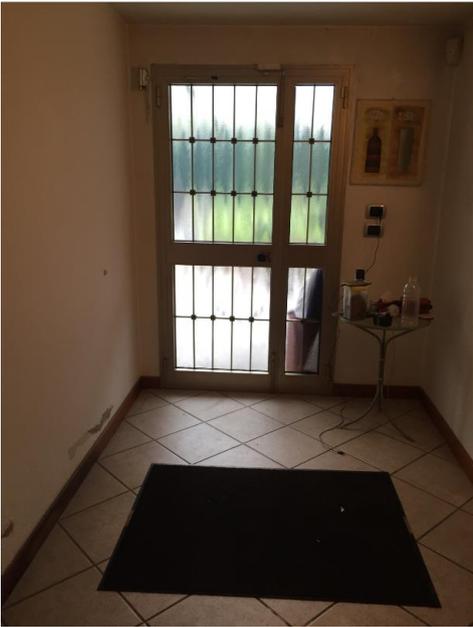
Ingresso piano terra –umidità di risalita

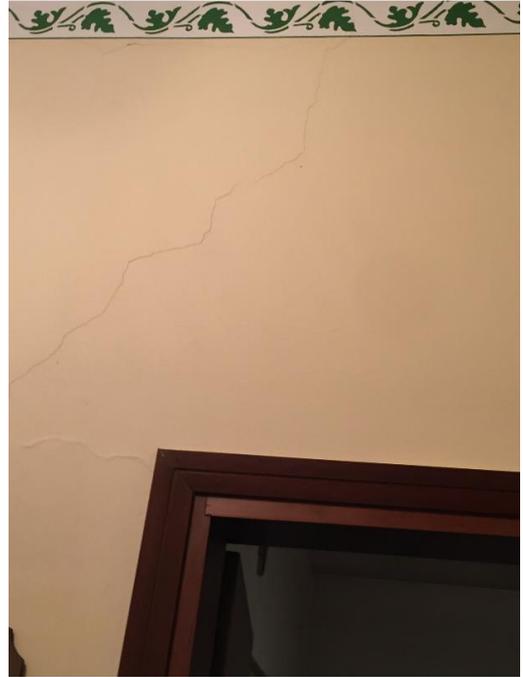
Comunicazione giorno-notte - lesione

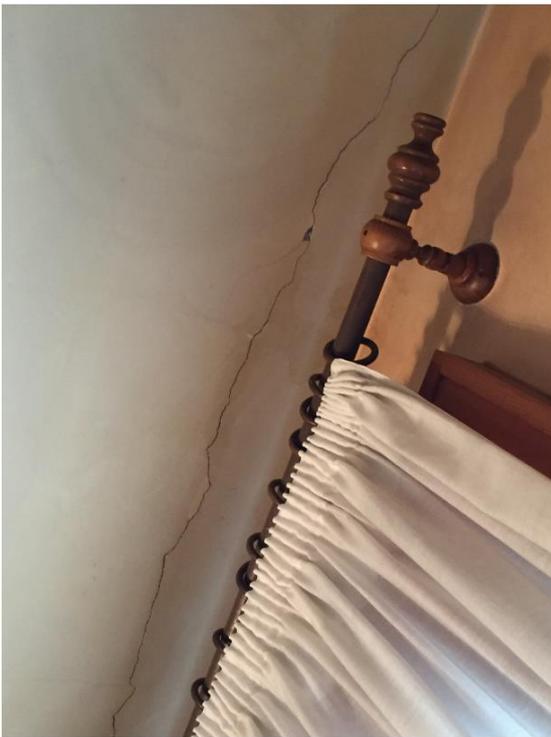
Camera da letto a sud - lesione

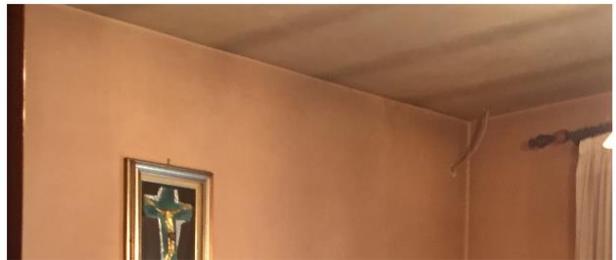
Camera da letto ponte - termico

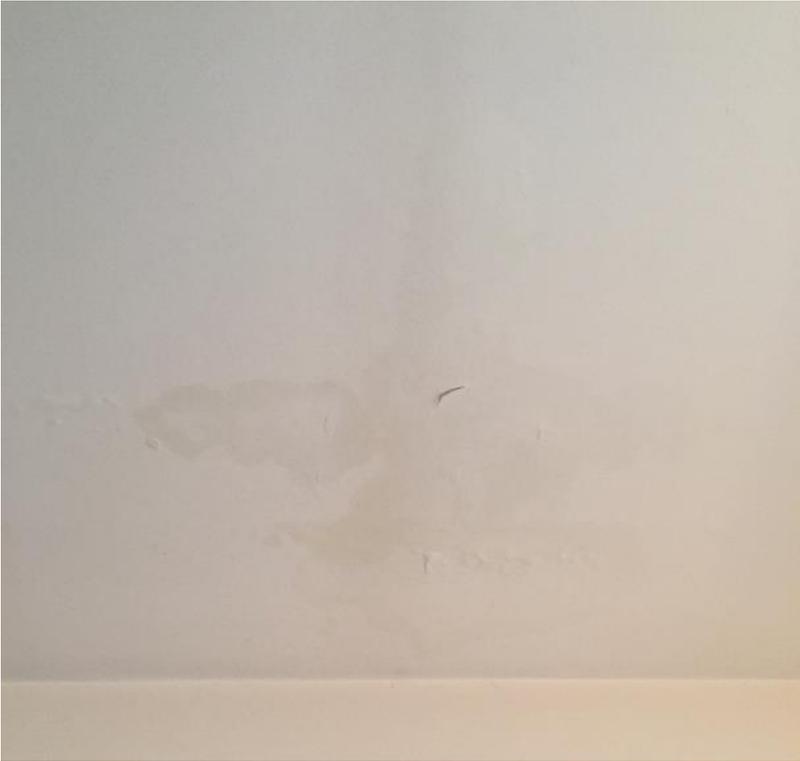
Ingresso primo piano - infiltrazione
