Tribunale di Enna

Procedura di Esecuzione Immobiliare n.09/2022 R.G.E.

***RELAZIONE SULL'ACCERTAMENTO A CARATTERE D'URGENZA DELLE CAUSE,
DELLA NATURA E DELL'ENTITÀ DEL PERICOLO DI CROLLO DI PARTE DEGLI
IMMOBILI DELLA PROCEDURA ESECUTIVA DEL CTU ING. GIUSEPPE BIONDI***

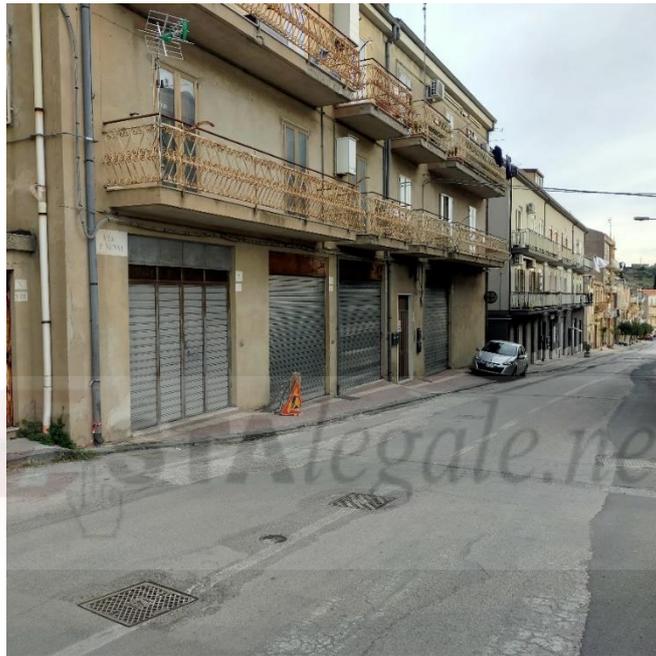
Nel corso del sopralluogo effettuato dallo scrivente non è stata trovata nessuna transenna nel perimetro dello stabile, così come era stato prescritto dai vigili del fuoco al responsabile dell'UTC e al responsabile dell'ufficio di Protezione Civile del comune di Assoro.

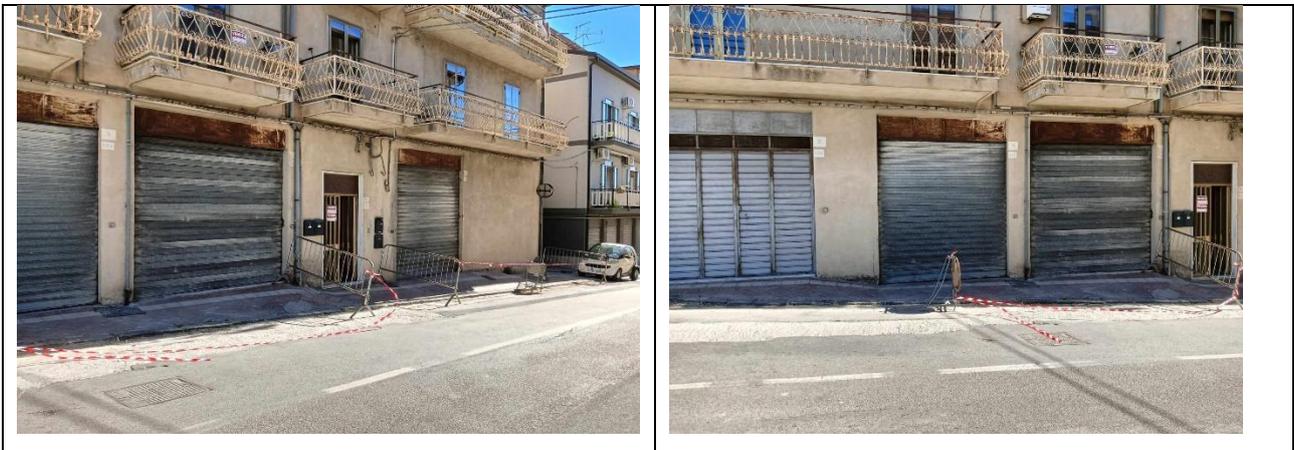
Secondo quanto riferito dai condomini e confermato anche dal personale dell'UTC del Comune di Assoro le transenne erano state apposte, come dimostrato dalle seguenti foto fornite allo scrivente dagli inquilini dello stabile in oggetto:

Secondo quanto riferito dal personale del comune di Assoro, nella zona sono in corso lavori di rifacimento della rete idrica cittadina da parte della società Acquaenna, e proprio davanti lo stabile sono stati effettuati degli scavi e le transenne sono state rimosse dagli operai e non più riposizionate come prima.

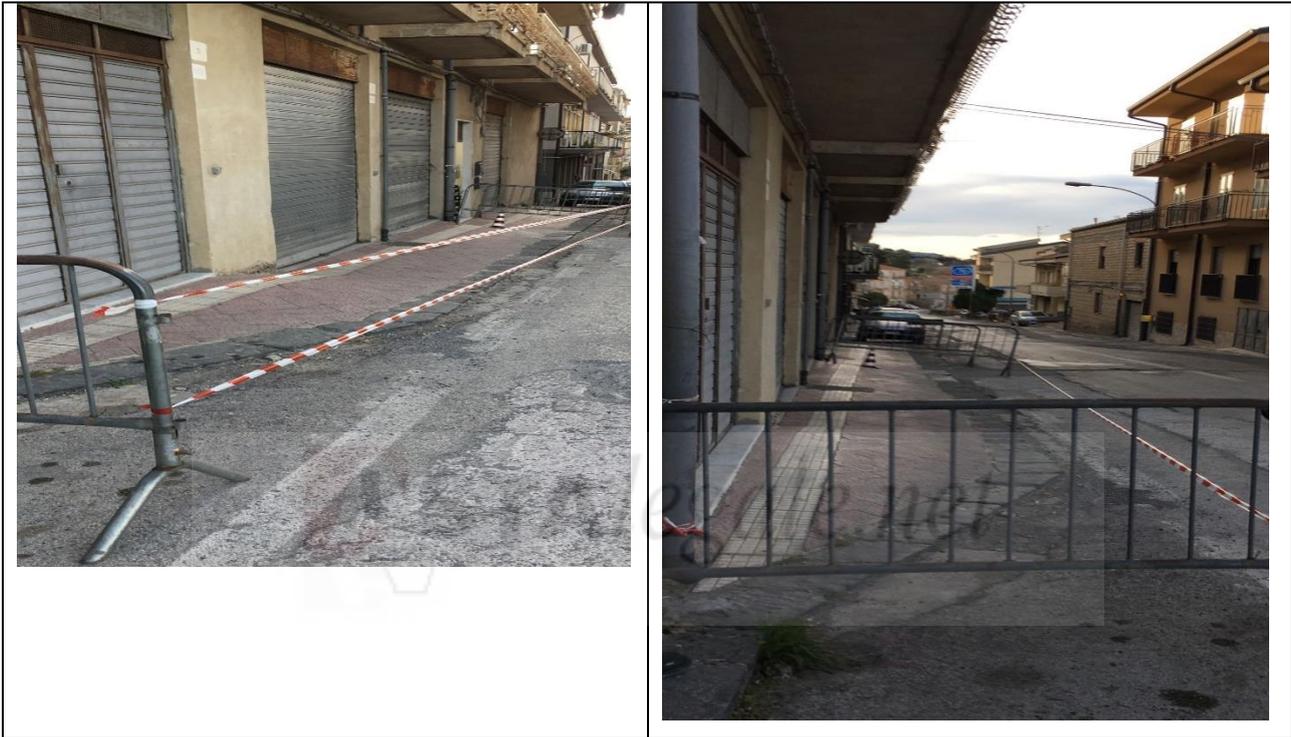
Il sottoscritto CTU ha chiesto esplicitamente ai funzionari dell'UTC di posizionare immediatamente le transenne, operazione che è stata eseguita il giorno stesso della visita in comune del 03.01.2024, come visibile dalle foto allegate:

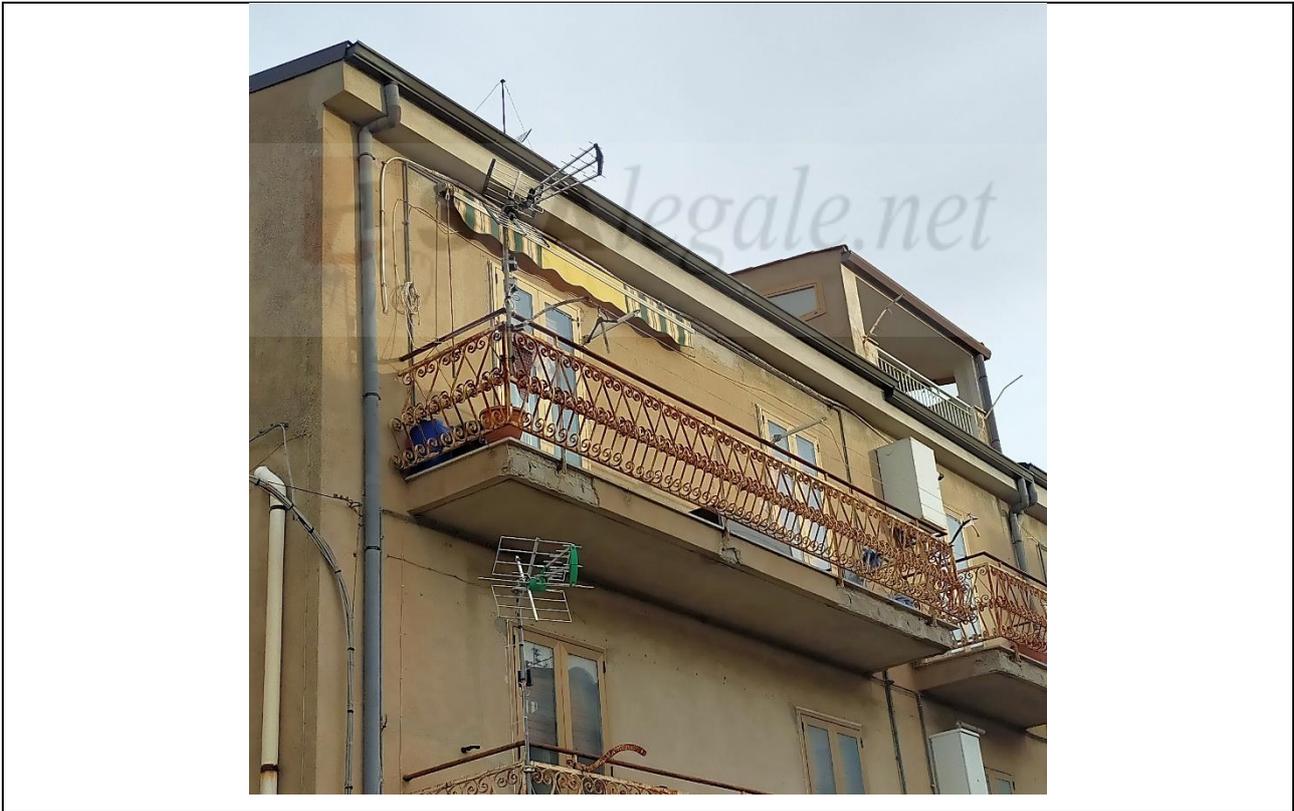
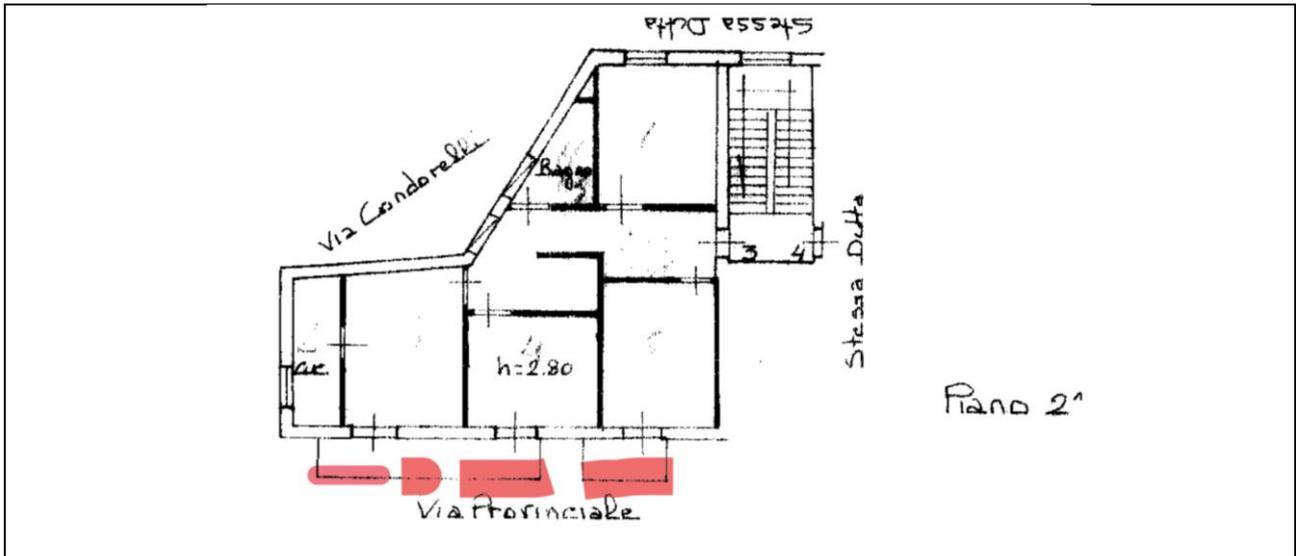
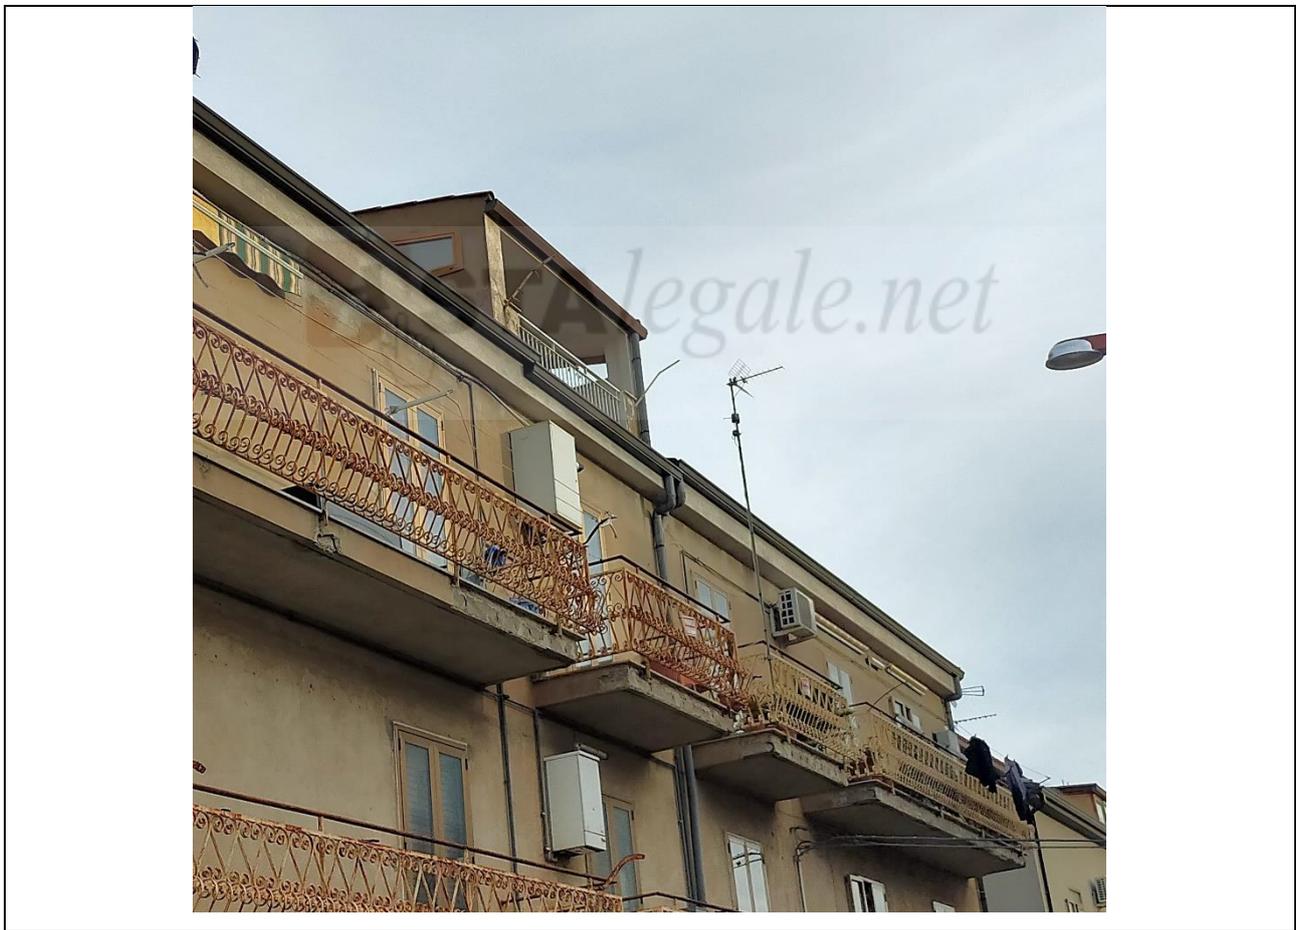
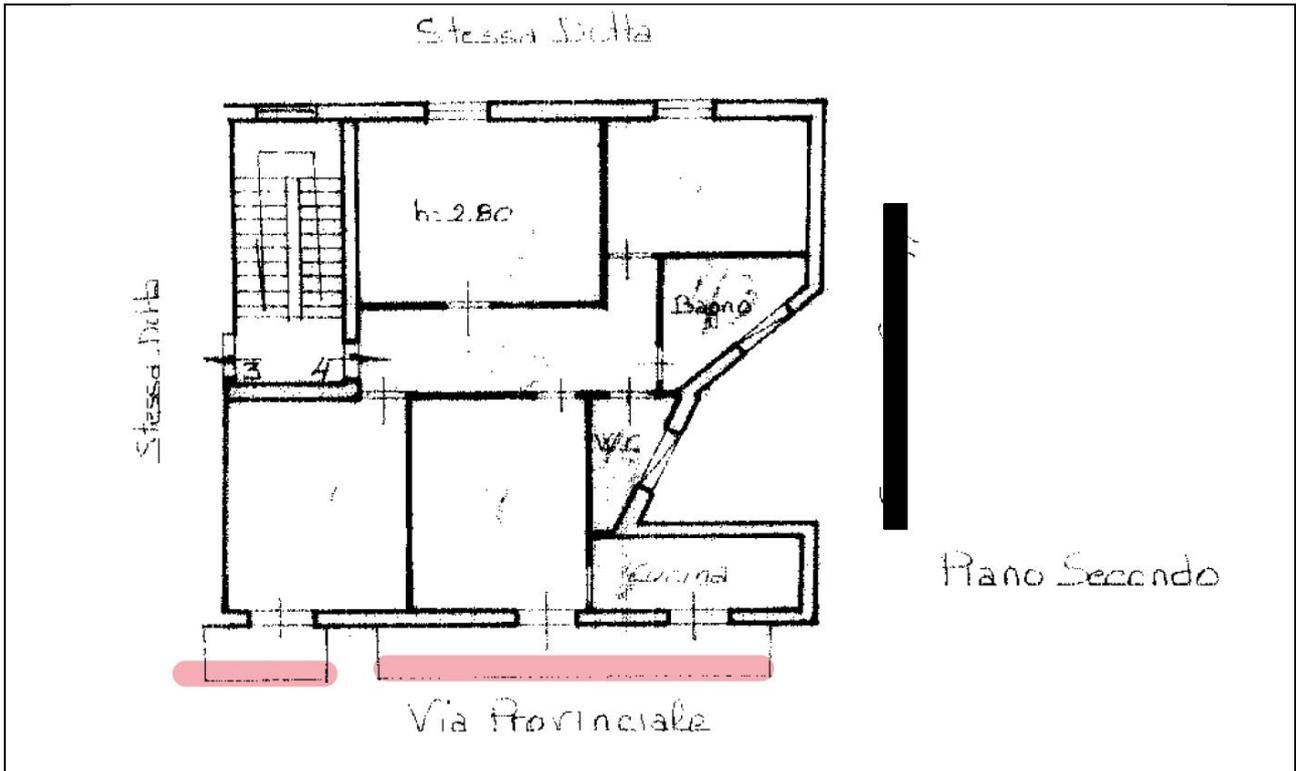
Nel corso del sopralluogo si sono riscontrati danni nei frontalini dei ballatoi dei due piani, con particolare riferimento a quelli degli appartamenti posti al secondo piano. Nulla è stato riscontrato nel cornicione in copertura che è stato oggetto di lavori alcuni anni fa.

Si è inoltre constatato che le parti picconate con il rampone dai vigili del fuoco evidenziano che l'armatura dei ballatoi è in non buone condizioni, è ossidata, deteriorata e presenta anche una diminuzione dell'area resistente compromettendo le caratteristiche meccaniche della struttura. La pavimentazione dei ballatoi appare in buona condizione, in particolare quella dei ballatoi degli appartamenti al piano secondo è stata rifatta circa 13 anni fa, con uno strato di impermeabilizzazione che risale nella parete di tamponamento e si trova in buone condizioni.

Dalle seguenti immagini è possibile scrutare le porzioni dei ballatoi deteriorati con l'ubicazione delle stesse:

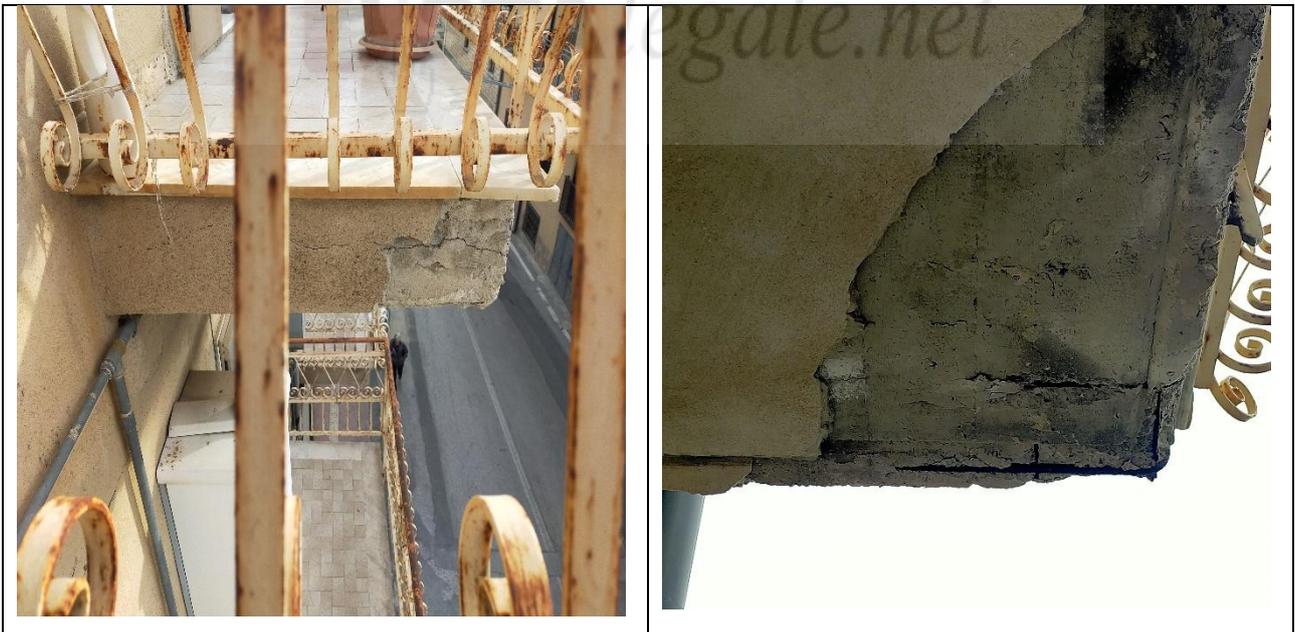
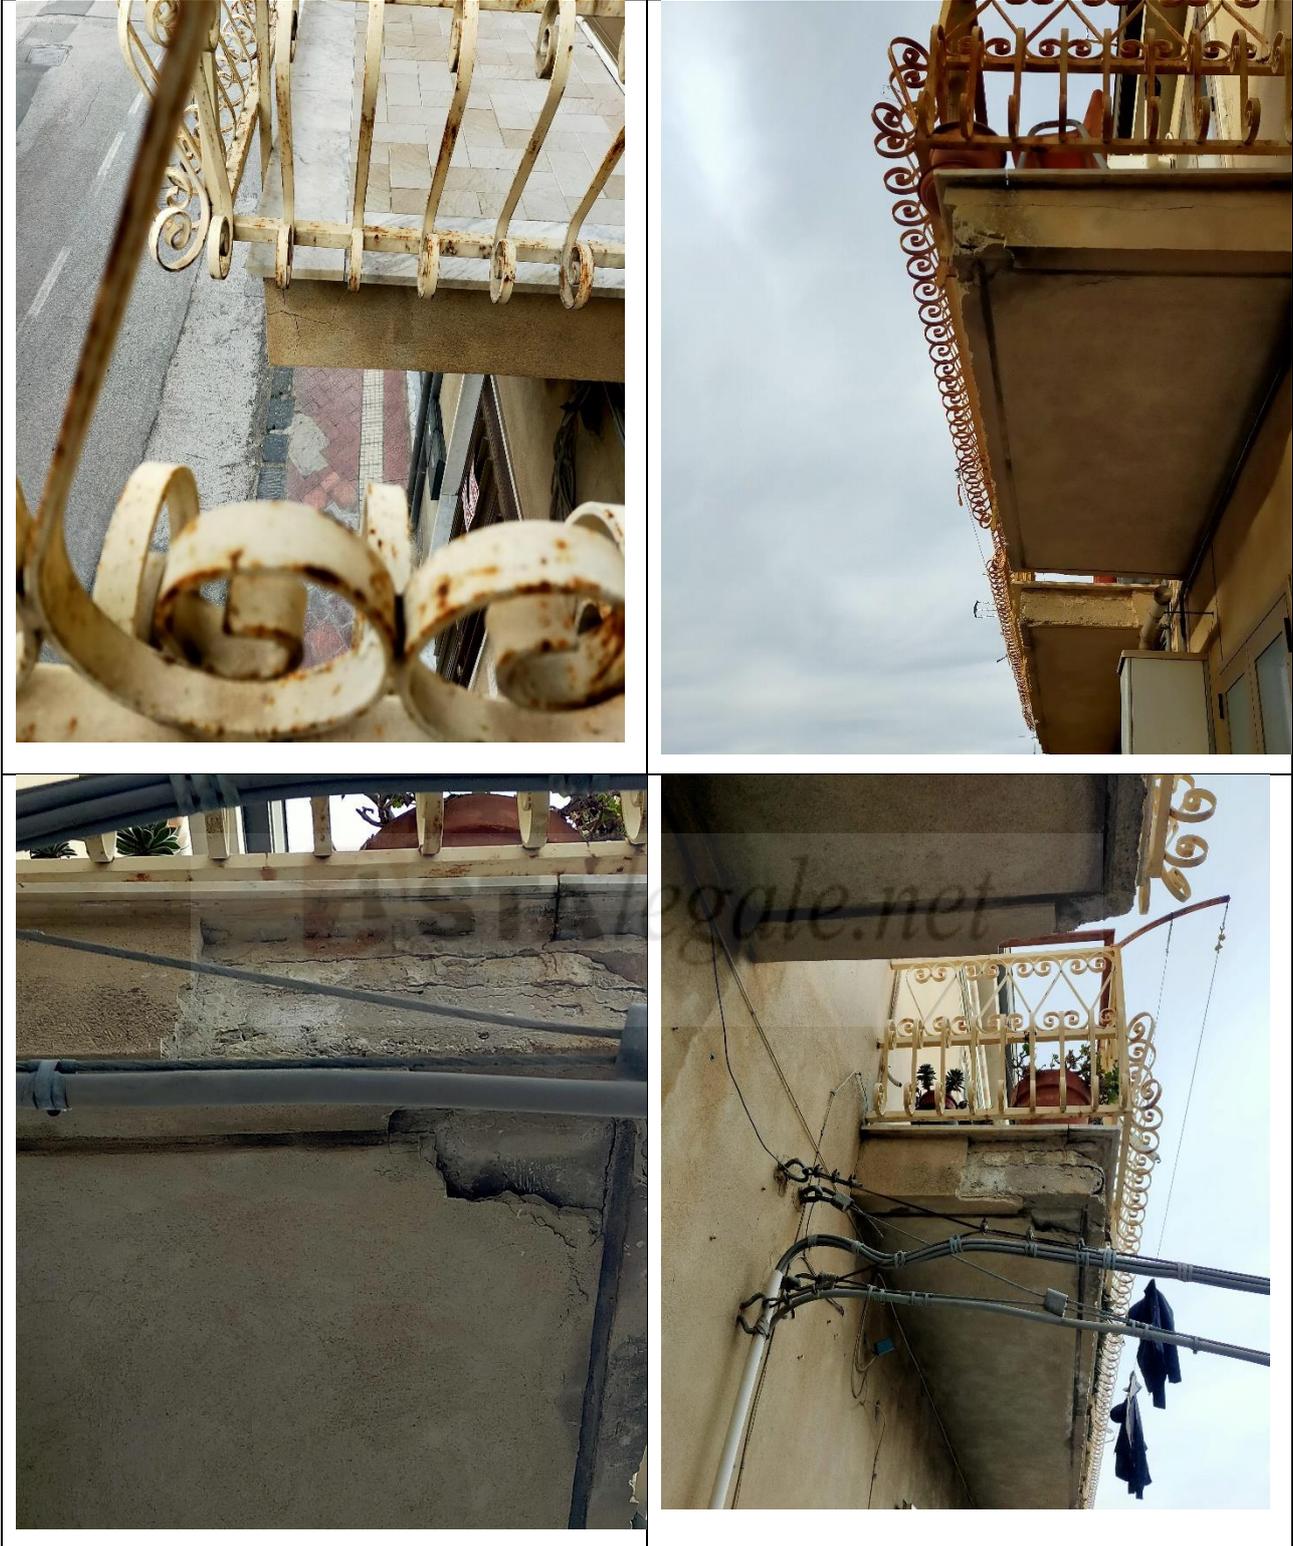
Di seguito si riportano le immagini che traggono in particolare le parti ammalorate dei frontalini dei balconi:

Come facilmente visibile dalle foto sopra riportate, si evidenziano distacchi di intonaco, affioramento dei ferri di armatura, copriferro lesionato e facilmente staccabile e a rischio

immediato di crollo; pertanto, a parere dello scrivente occorre effettuare con urgenza la messa in sicurezza definitiva con l'ausilio di ditta edile specializzata.

Questi fenomeni avvengono sia naturalmente per l'inevitabile trascorrere del tempo e per la vetustà della costruzione (anno di fabbrica 1978), sia per la presenza di ulteriori eventi; quindi, è necessario prevedere un periodico controllo delle strutture, per constatarne lo stato di conservazione e rilevare lo stato di avanzamento del degrado in modo da valutare gli eventuali interventi correttivi da intraprendere. Il degrado del calcestruzzo è un fenomeno progressivo inevitabile che rende necessari interventi di ripristino corticale per ricostruire le parti ammalorate, eliminare le fessurazioni e proteggere le strutture sottostanti dalla penetrazione di sostanze in grado di corrodere i ferri d'armatura.

Le principali cause di degrado del calcestruzzo sono rappresentate dalla carbonatazione e dall'aggressione dei cloruri. Sul degrado progressivo del calcestruzzo possono incidere anche la scarsa qualità dei materiali costitutivi impiegati in fase costruttiva e i possibili errori compiuti in fase di posa in opera. Inoltre, la penetrazione all'interno delle strutture di acqua, aria e umidità comporta quindi il degrado dei ferri. Questi, ossidandosi, aumentano il proprio volume, fessurando inizialmente il calcestruzzo e comportando poi in un secondo momento l'espulsione del copriferro. Le armature non più protette da uno spessore di calcestruzzo diventano quindi soggette agli agenti atmosferici che, giorno dopo giorno, vanno a compromettere le caratteristiche meccaniche della struttura.

Nel caso di fattispecie è necessario intervenire nelle parti dei frontalini e dei sottobalconi in cui i vigili del fuoco hanno fatto cadere le parti ormai danneggiate e ammalorate, verificare tutti i frontalini e le zone di estradosso dei ballatoi, mediante rimozione di ogni parte incoerente o in via di distacco, liberare completamente le parti ossidate, eliminando la ruggine dai ferri di armatura mediante energica spazzolatura o sabbiatura, applicare sui ferri una prima mano di boiaccia protettiva per cls e ferri d'armatura, applicare una seconda mano estendendola alla superficie da ripristinare in modo da realizzare una superficie di aggancio se necessaria, applicare una malta tixotropica medio rapida antiritiro fino a ricostruire i

volumi mancanti. Successivamente a completa asciugatura della malta applicare il rasante e la finitura che può essere una pittura organica colorata o in alternativa una pittura colorata ai silossani.
