TRIBUNALE DI MILANO

PERIZIA DI STIMA

DEGLI IMMOBILIARI SITI IN

NARDO', c.da Pagani, via Luigi Mariano (ex via 171)

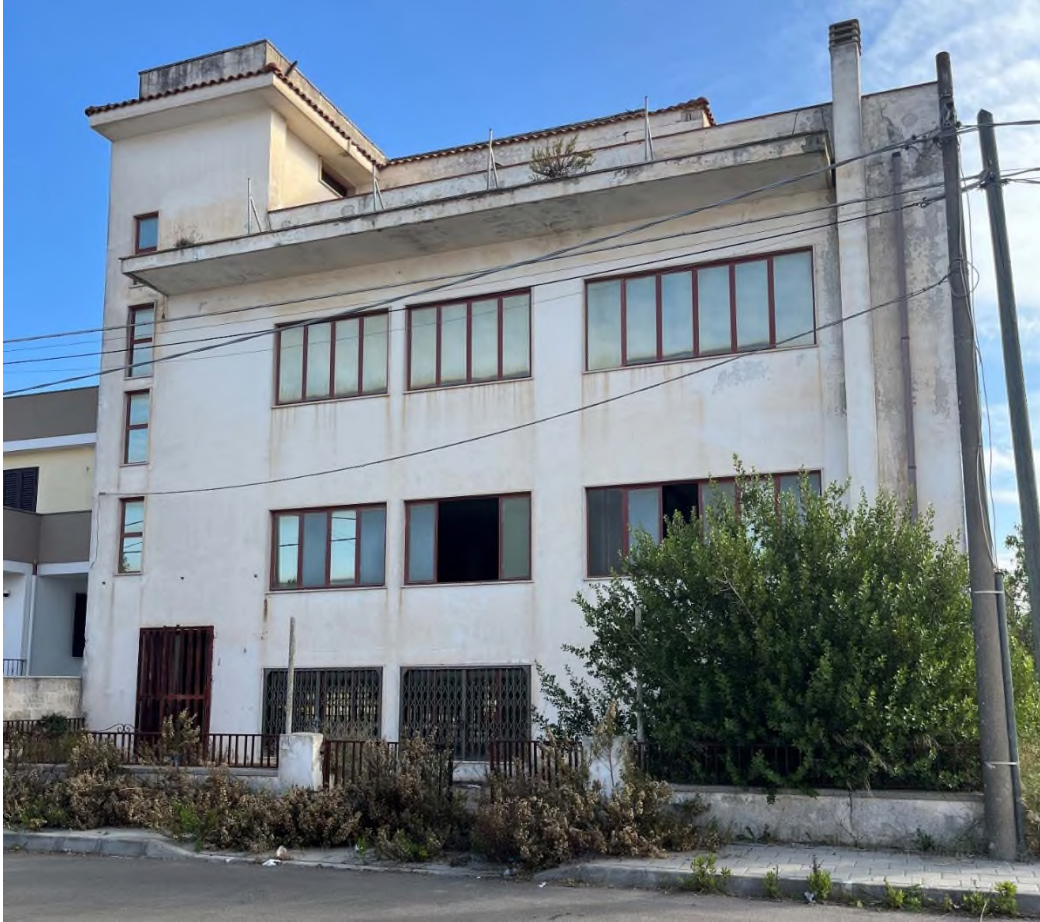
Figura 3 - Prospetto via Mariano

L’immobile sorge su un lotto rettangolare di dimensioni (15,20 x 30,40) m per un’area totale di 462 mq. La superficie coperta occupa un rettangolo di dimensioni (15,20 x 24,85) m per un’area di 377,70 mq. Sul fronte strada c’è un’area scoperta di profondità 5,55 m per una superficie di 84,30 mq.

All’immobile si accede unicamente dalla via Mariano.
