Perizia tecnica sul crollo di parte del controsoffitto del capannone industriale, sito in via Delle Industrie 16 nel Comune di Modica (RG), di proprietà della società (f.168-part.1024)

PERIZIA TECNICA

Data 29/08/2023

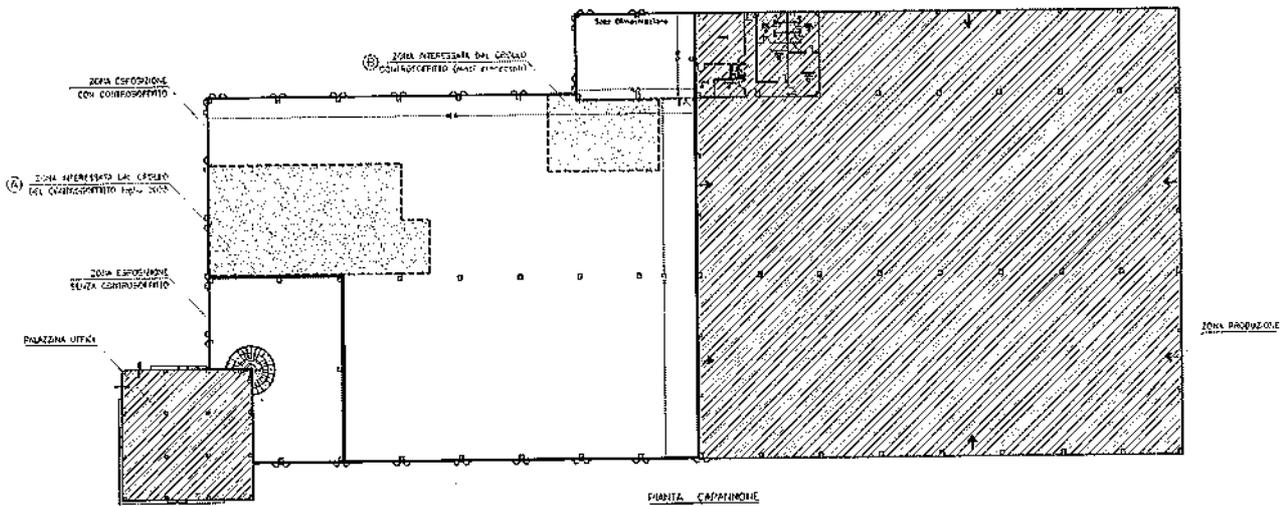
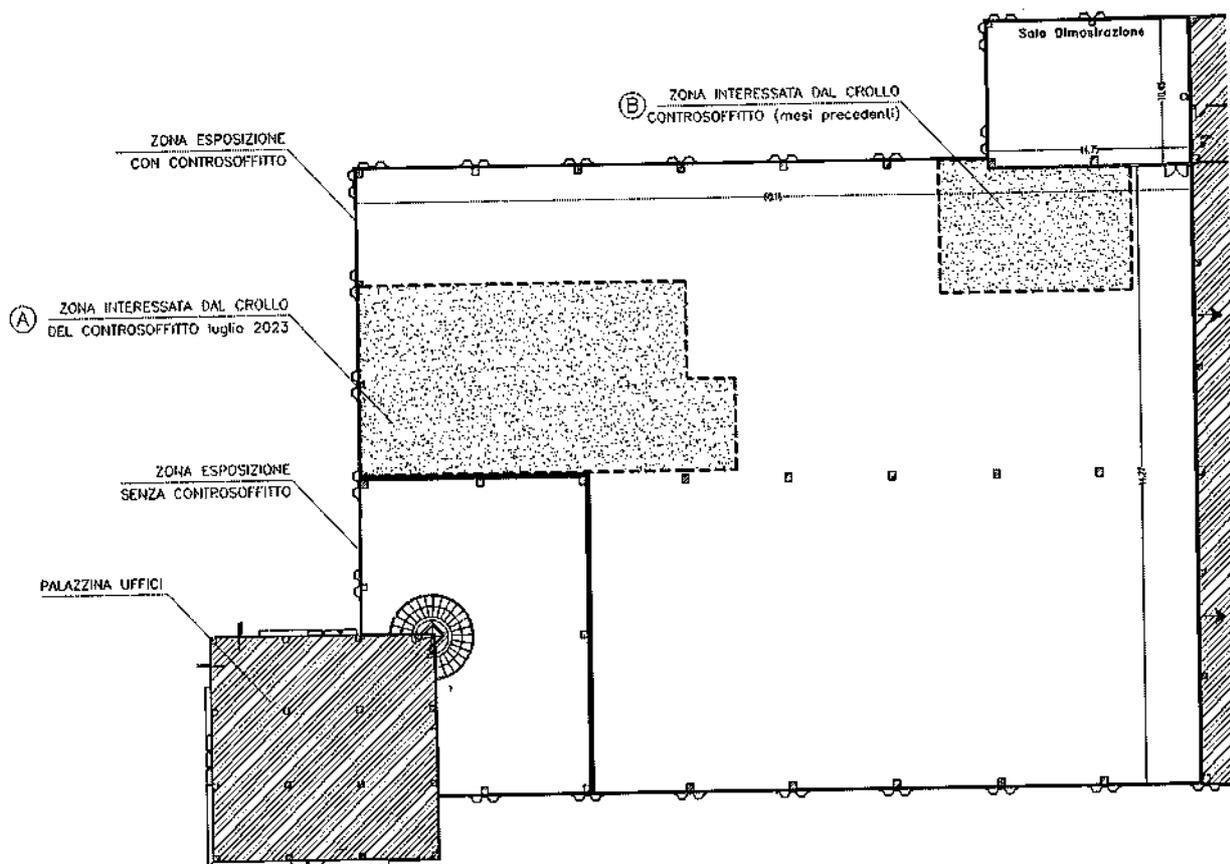
Durante i sopralluoghi sono state riscontrate due aree piuttosto estese interessate dal crollo del controsoffitto in cartongesso, aree riportate in rosso nelle sotto riportate planimetrie :

Il crollo più recente ed esteso si è registrato pochi giorni prima del sopralluogo nella zona antistante il prospetto principale dell'edificio (fronte strada), ma in precedenza (nel 2021) ne era avvenuto un altro nella area posteriore della zona espositiva ,vicino la sala dimostrazione.

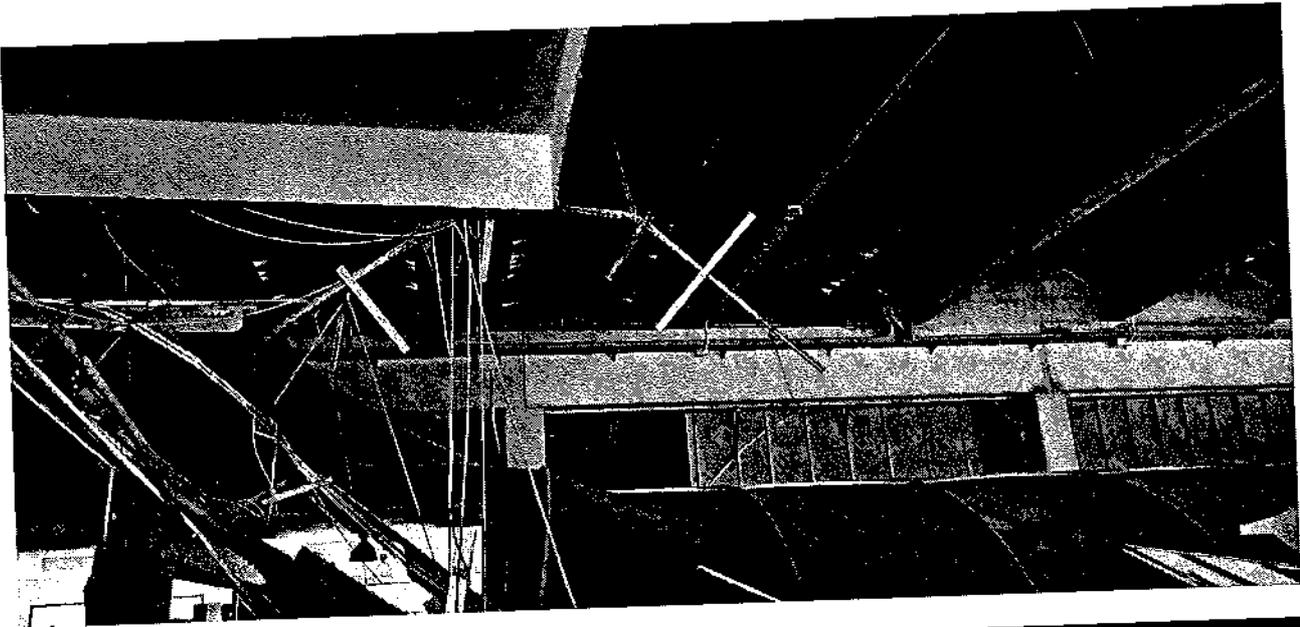
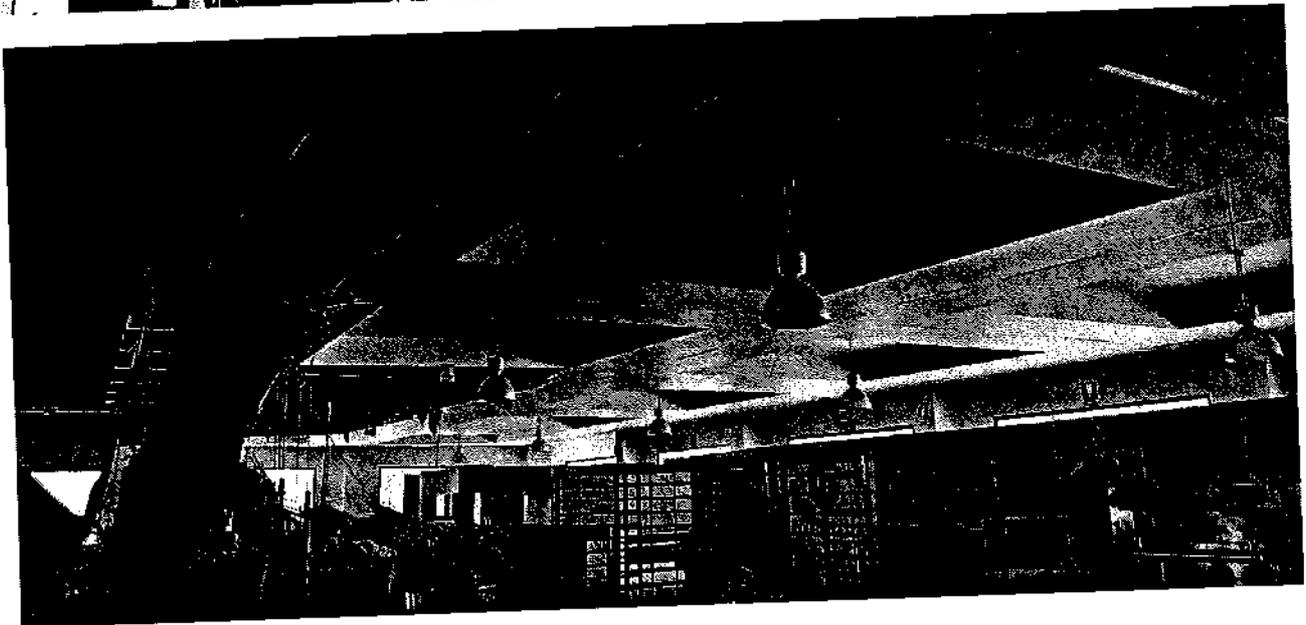
Il crollo più recente (ZONA A) ha interessato un'area di circa 350 mq :

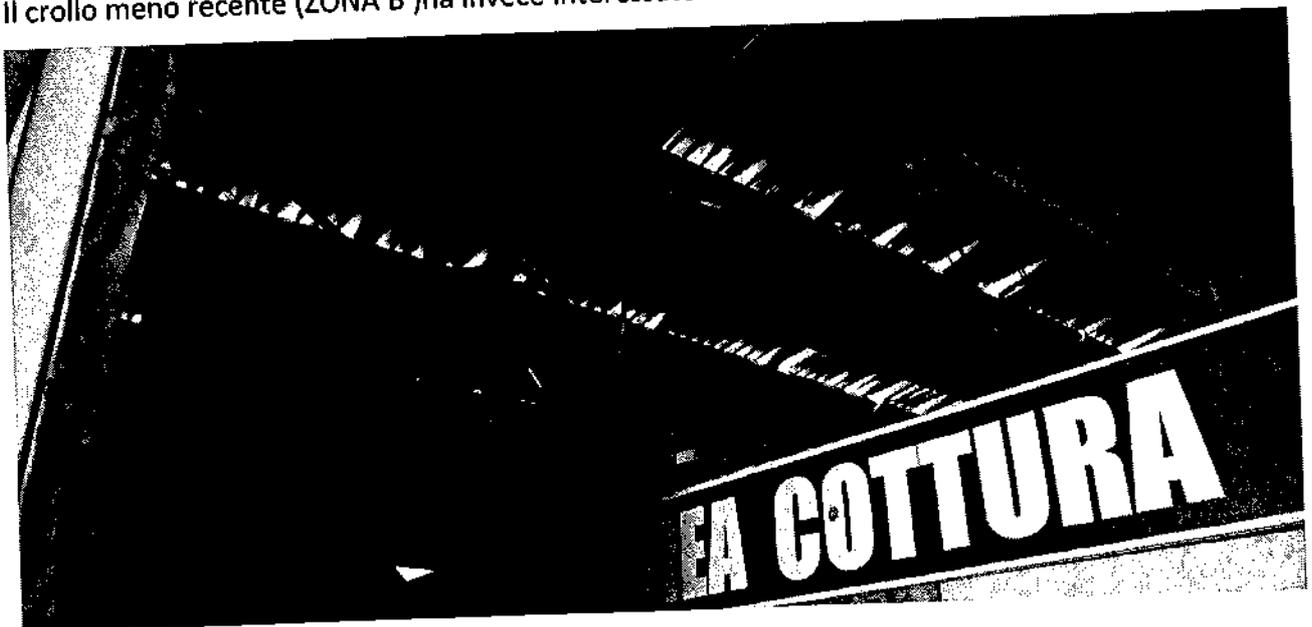
Il crollo meno recente (ZONA B)ha invece interessato un'area di 120 mq :

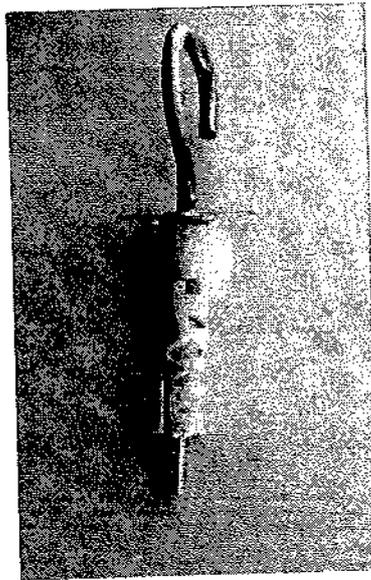
Più dettagliatamente il controsoffitto è costituito da lastre di cartongesso sp 10 mm collegate tramite viti $\phi 4$ a binari a C in acciaio zincato disposti parallelamente alle travi di copertura in c.a.p. con un passo tra di loro di circa 50 cm. Tali binari sono poi collegati superiormente (sempre tramite viti) ad una seconda orditura di profili in acciaio zincato, profili a loro volta collegati tramite tirantini in acciaio a tasselli in nylon $\phi 9$ (vite $\phi 4$) inseriti nella travi prefabbricate a Y in c.a.p.

In definitiva l'intero sistema del controsoffitto è vincolato alla struttura prefabbricata di copertura del capannone tramite un certo numero di tasselli inseriti nell'intradosso del piede delle travi a Y e nelle ali superiori delle stesse travi.

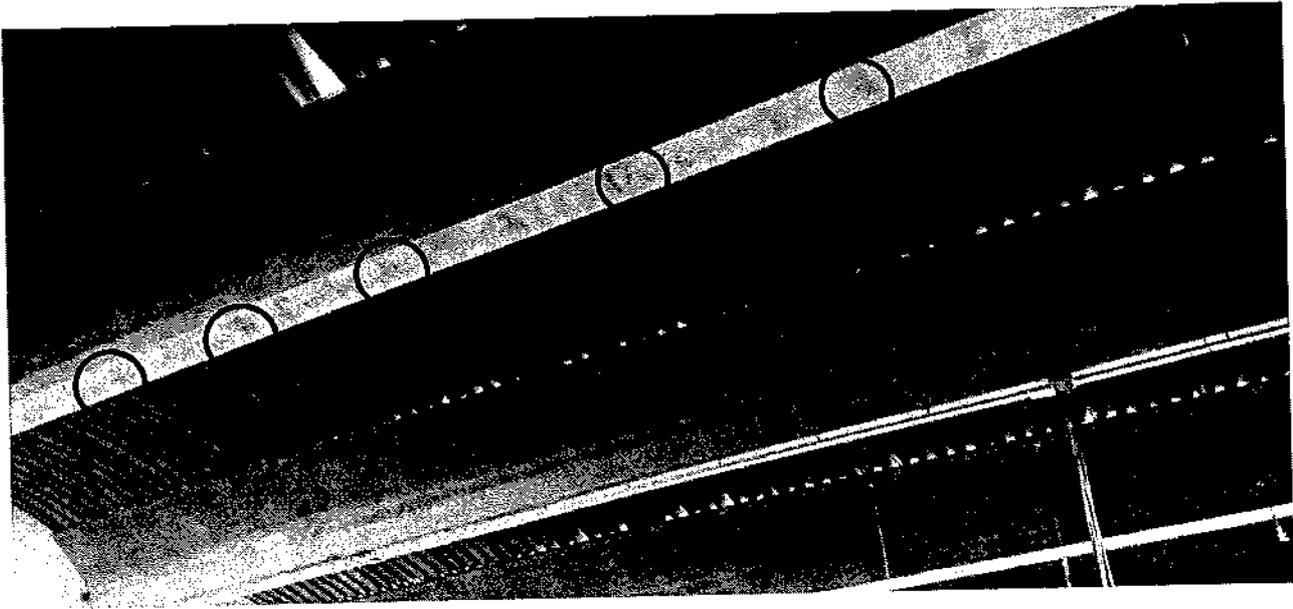
I crolli del controsoffitto in entrambe le zone (A e B) hanno avuto la stessa dinamica e questo sia perché il sistema costruttivo è identico per le due aree e sia perché in entrambi i casi si registra il palese cedimento (sfilamento) dei tasselli di fissaggio alle travi portanti in cemento armato precompresso del capannone prefabbricato, dei profili di lamiera zincata di sostegno delle lastre di cartongesso.

Nelle zone dei crolli la gran parte dei tasselli (come mostrano le foto di seguito riportate) hanno subito lo sfilamento dalla trave in calcestruzzo ed alcuni, sovraccaricati durante nella dinamica dei cedimenti, hanno subito lo sfilamento del tirante in acciaio ad essi vincolato.

Figure 1 – In rosso sfilamento tasselli al piede della trave a Y in cap, in blu sganciamento tirante dalla vite del tassello

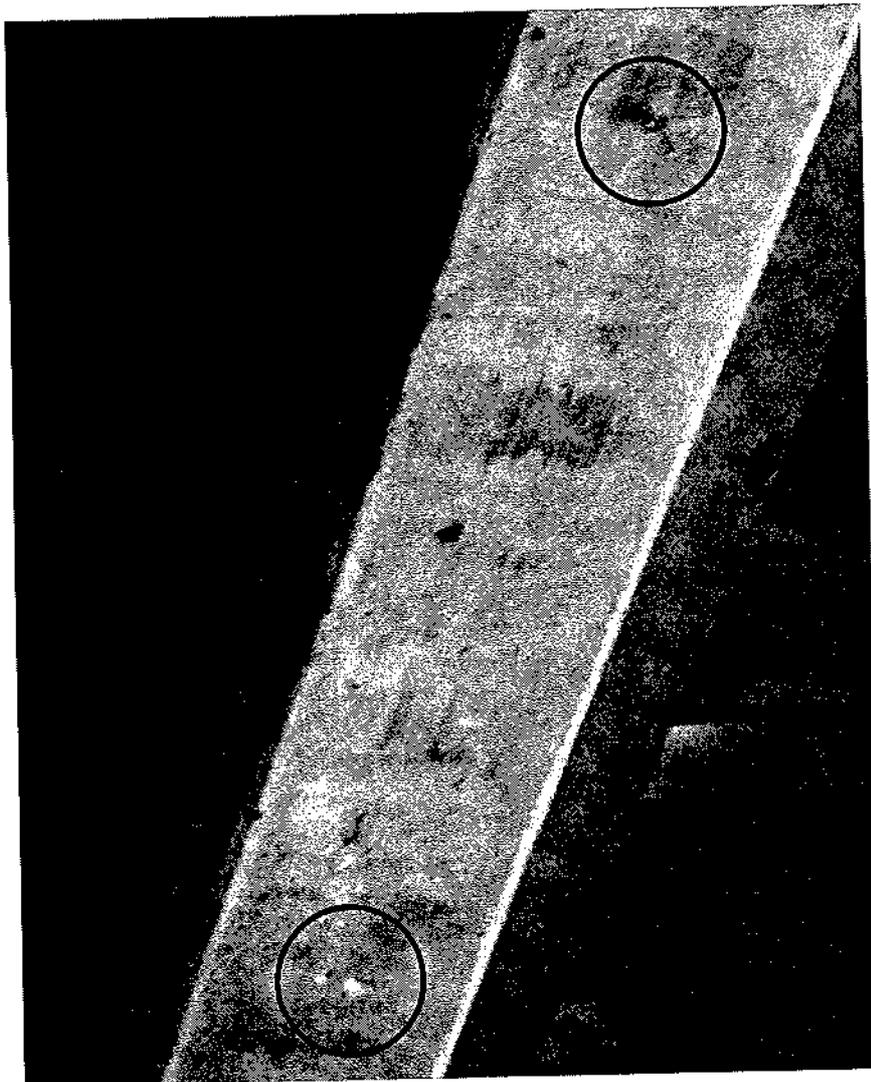
Figure 2 – In rosso sfilamento tasselli al piede della trave a Y in cap, in blu sganciamento tirante dalla vite del tassello

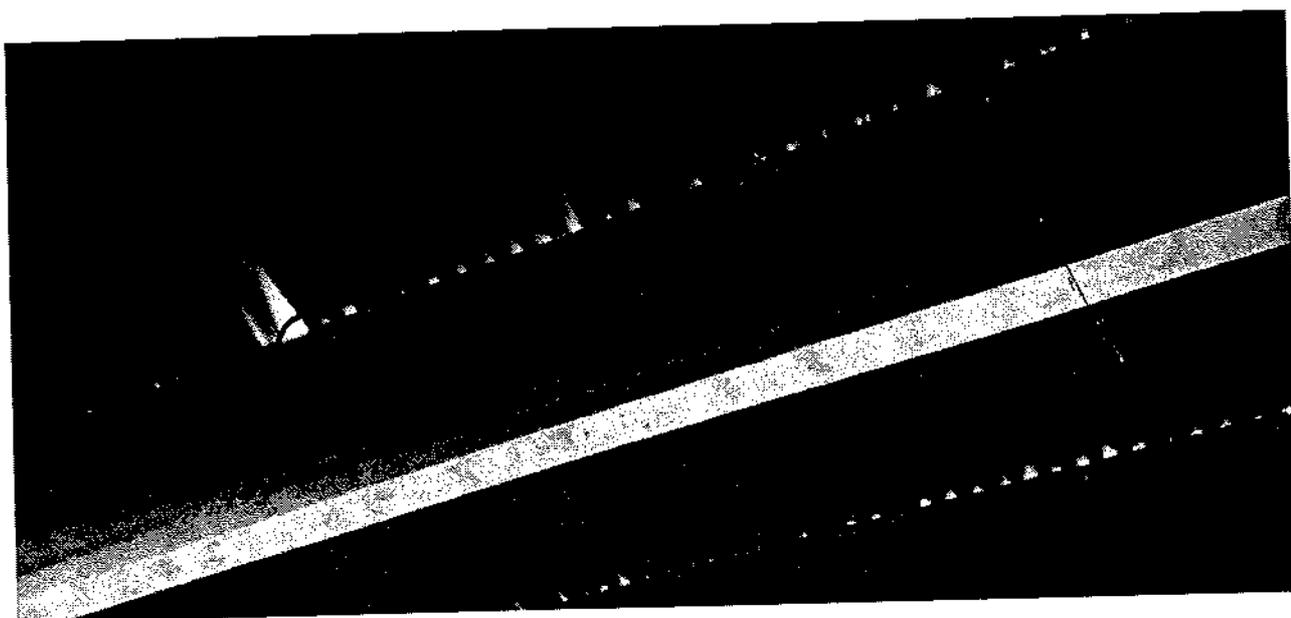
Figure 3 – In rosso sfilamento tasselli sull'ala della trave a Y

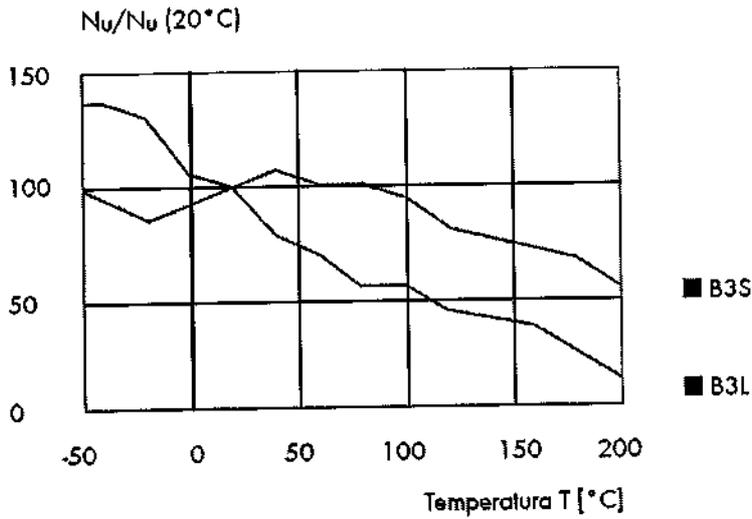
L'umidità e la temperatura influenzano la capacità portante.

fig. 2.5 Andamento della resistenza di tasselli in nylon sollecitati a trazione in funzione della temperatura (7)

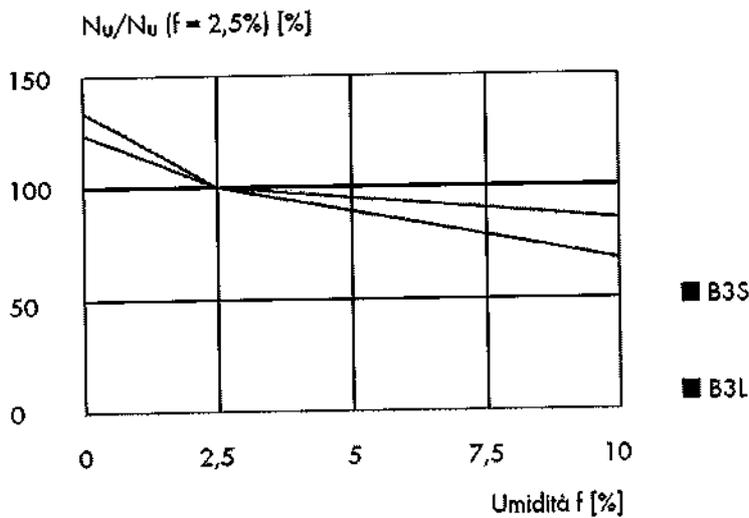
fig. 2.6 Andamento della resistenza alla trazione di tasselli in nylon in funzione dell'umidità (7), (8)

L'umidità causa un aumento di volume nel materiale che perde rigidità e durezza.
 Il tempo provoca processi viscoelastici con scorrimento e rilassamento nel materiale plastico.
 Ciò comporta che gli spostamenti possano aumentare nel tempo.
