# **TRIBUNALE DI RAGUSA**

## **CONSULENZA TECNICA NELLA CAUSA**

**n.85/2022 R.G. Es.**

**RELAZIONE DI CONSULENZA TECNICA D'UFFICIO**

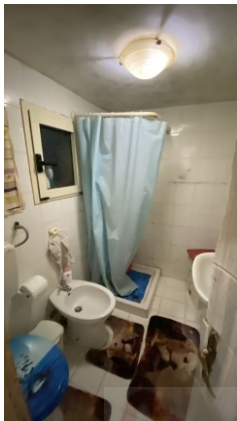
BANGO

Tutti gli ambienti hanno altezza interna non inferiore a 2,70m, ad eccezione del bagno che ha un'altezza utile di circa 2,00m.

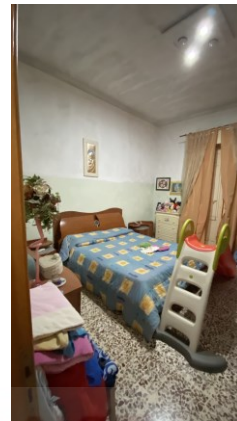
CAMERA

Nel complesso internamente l'abitazione è in modesto stato di conservazione e manutenzione, in alcune camere sono presenti notevoli tracce di muffe dovute probabilmente a delle infiltrazioni d'acqua provenienti dalla sovrastante terrazza.

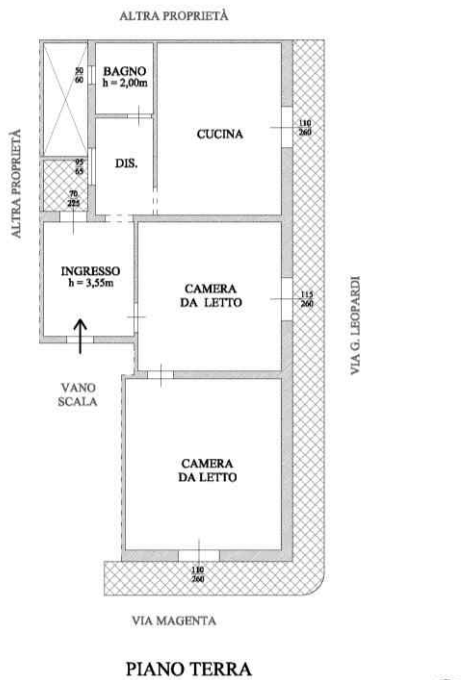
Foglio 206 p.lla 12053 sub.5 - scala 1:100  
Planimetria redatta dal C.T.U.  
E.I. n.85/2022 - Tribunale di Ragusa

Dal confronto tra la planimetria catastale dell'appartamento (Allegato – H) datata 11/09/1967 e i rilievi effettuati emergono lievi difformità alle aperture, per queste sarà sufficiente aggiornare la planimetria catastale.

Ai fini della vendita è necessaria la costituzione dei subalterni per vano ingresso, la scala e la terrazza.
