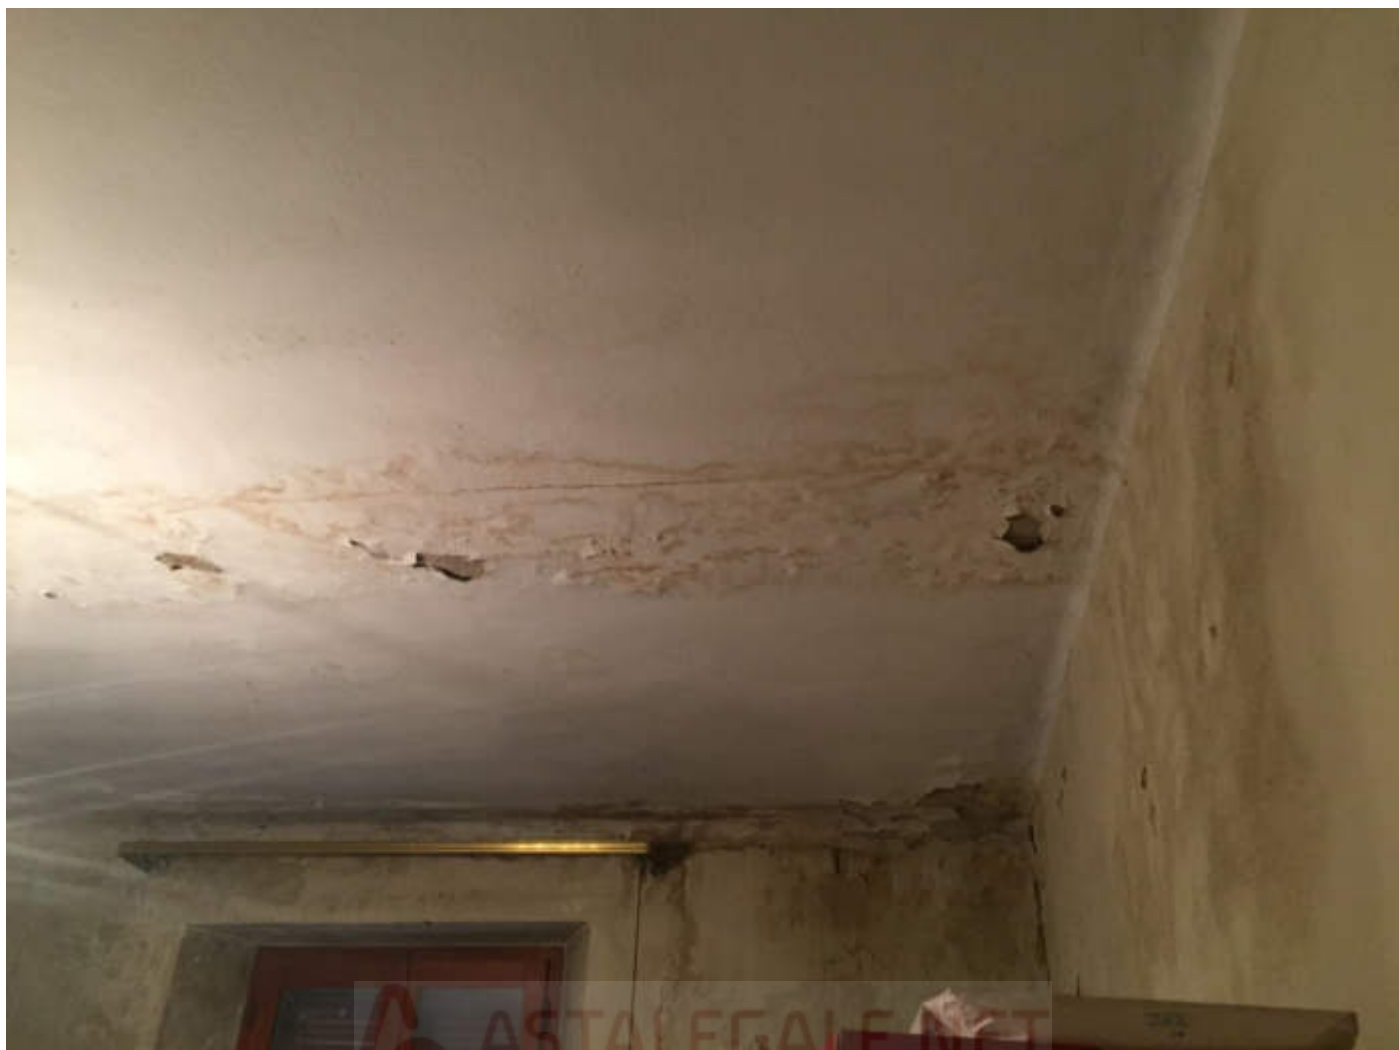
Presenza di infiltrazione d'acqua al soffitto di una stanza del piano primo: tale infiltrazione d'acqua è datata e ha provocato il deterioramento dell'intonaco di una parte del soffitto e della muratura. Il tetto è poi stato completamente rifatto con la manutenzione straordinaria del 2006 e attualmente non sussiste più il pericolo di ulteriori infiltrazioni.
