COMUNE DI SANT'AGOSTINO (FE)

**RELAZIONE TECNICA RELATIVA A EDIFICIO
RESIDENZIALE PER LA DETERMINAZIONE DEL VALORE
DI MERCATO**

Immobile: Via Prampolini 27 Comune di Sant'Agostino (FE)

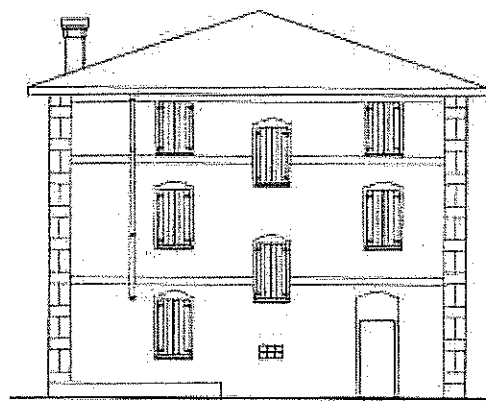
PROSPETTO EST

I materiali della sua edificazione sono ancora presenti sia nelle strutture portanti che nella copertura anche se si nota una manutenzione/ristrutturazione trascurata nel tempo.

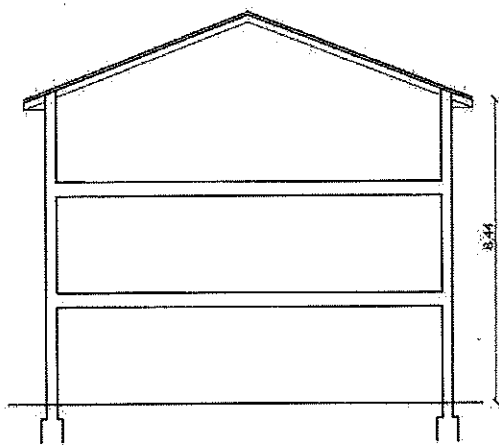
Attualmente il fabbricato si trova in uno stato di degrado totale nella parte interna dei tre piani, mentre la struttura d'impianto e la copertura sono in uno stato ancora efficienti a conservare e garantire la propria staticità del contenitore.

Tale situazione per il disordine/degrado interno e la vegetazione esterna che avvolge il fabbricato, saranno oggetto di eventuali crolli atti a peggiorare la situazione attuale dello stato conservazione compromettendo la struttura statica.
