# TRIBUNALE ORDINARIO - BUSTO ARSIZIO

ESPROPRIAZIONI IMMOBILIARI

**331/2020**

**CONSULENZA ESTIMATIVA GIUDIZIARIA**

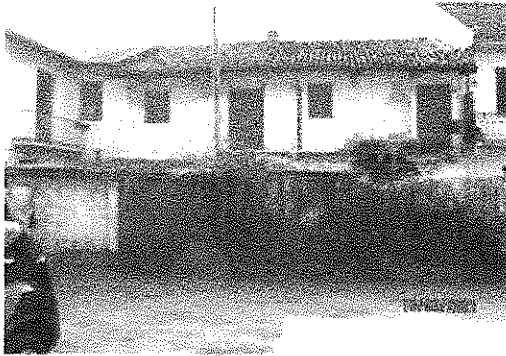
Questa situazione è riferita solamente a Fabbricati accessori ad uso ripostiglio e tettoia sotto ballatoio posteriore di piano primo privi di titolo edilizio abilitativo..

Vista anteriore della porzione abitativa con in primo piano il fabbricato a uso ripostiglio privo di titolo abilitativo edilizio

La porzione di fabbricato ad uso abitativo e la correlata porzione di rustico costituito da stalla con soprastante fienile (definita cascina - vedi planimetria catastale versata nel fascicolo Allegati) sono costruzioni che risalgono ad epoca antecedente il 1940, appartenenti ai nuclei storici di Castano Primo. Per tali ragioni non sussiste titolo edilizio abilitativo ma la loro esistenza è legittima. Per i predetti accessori privi di titolo abilitativo edilizio sono stati stimati i costi di demolizione/rimozione per la rimessa in pristino.

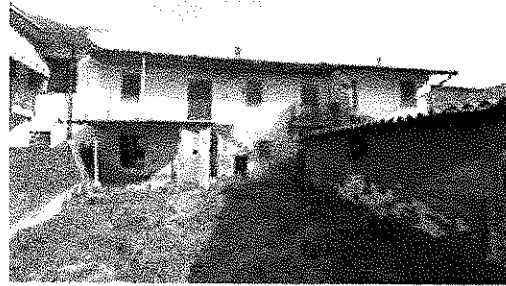
Vista posteriore della porzione abitativa con in primo piano sulla destra il fabbricato ad uso ripostiglio privo di titolo abilitativo edilizio

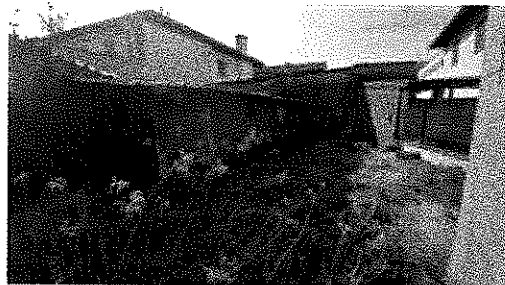
Vista esterna del fabbricato accessorio non rappresentato nella planimetria catastale

- Rilievo e restituzione grafica dell'esatto stato dei luoghi: €.350,00
- Redazione pratica DOCFA di aggiornamento catastale completa di nuova planimetria: €.350,00
- Diritti catastali per presentazione pratica DOCFA di aggiornamento della planimetria catastale: €.50,00
