# TRIBUNALE ORDINARIO - LECCO

### 81/2023

## CONSULENZA ESTIMATIVA GIUDIZIARIA

**A** **appartamento** a MONTE MARENZO Via San Carlo 29, frazione Levata, della superficie commerciale di **93,91** mq per la quota di:

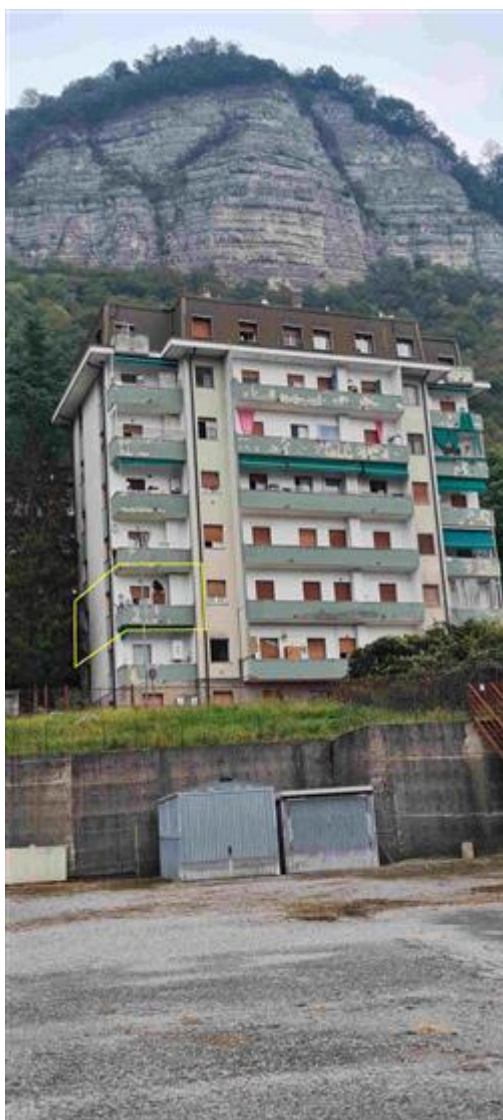
Le facciate del condominio, le gronde ed i balconi necessitano di manutenzioni ordinarie, per nuova tinteggiatura e sistemazione di parti d'intonaco ammalorate.

Vista fronte sud-ovest.

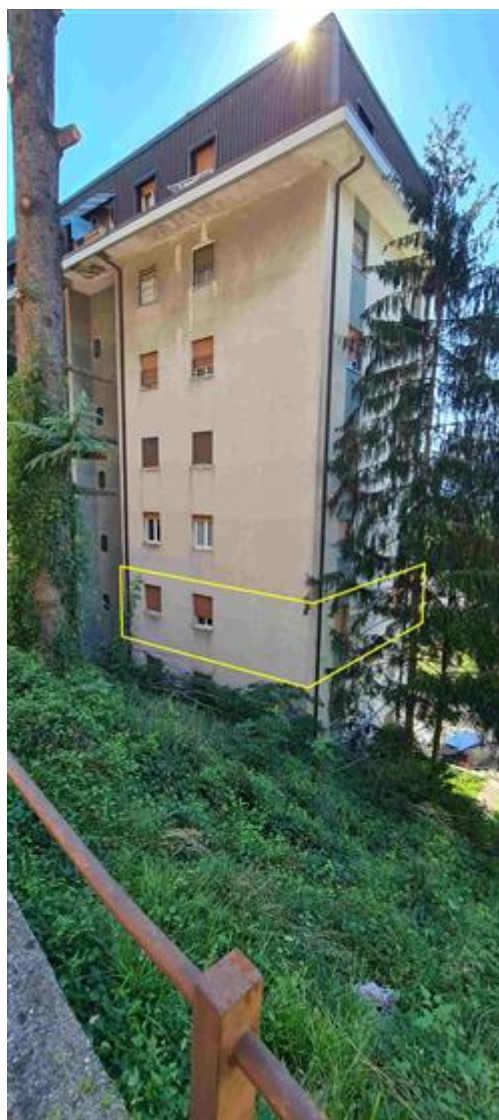
Vista fronte nord-est.

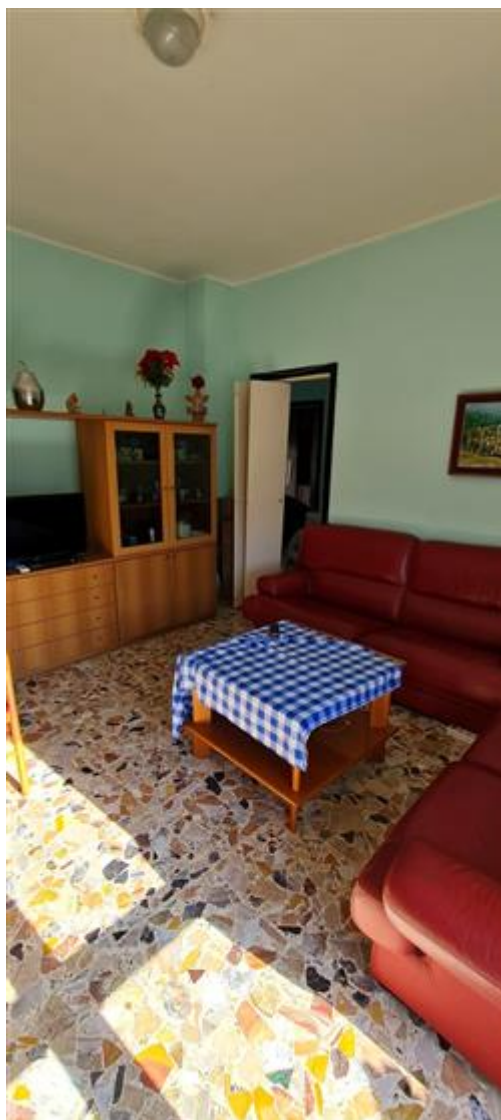
Sono state rilevate le seguenti difformità: 1) nel vano ad uso soggiorno, sulla parete posta a nord-ovest, è presente una seconda finestra non prevista in progetto (si segnala che tale difformità

Soggiorno.

Le difformità sono regolarizzabili mediante: presentazione ed ottenimento di SCIA in sanatoria, ai sensi dell'Art. 37.4 DPR 380/2001. In relazione all'azzoneamento di PGT che prevede l'assoggettamento ad autorizzazione paesaggistica del fabbricato (Art. 5 NTA Parco Adda Nord), si segnala in primo luogo che le varianti sono state realizzate ante vincolo paesaggistico (immobile edificato nel 1969, Parco Adda Nord istituito nel 1983), ed in secondo luogo che in ogni caso, la finestra realizzata in aggiunta con le stesse caratteristiche architettoniche delle altre presenti, risulta esclusa dall'Autorizzazione Paesaggistica, ai sensi del D.P.R. 31/17, punto A.2 Allegato A

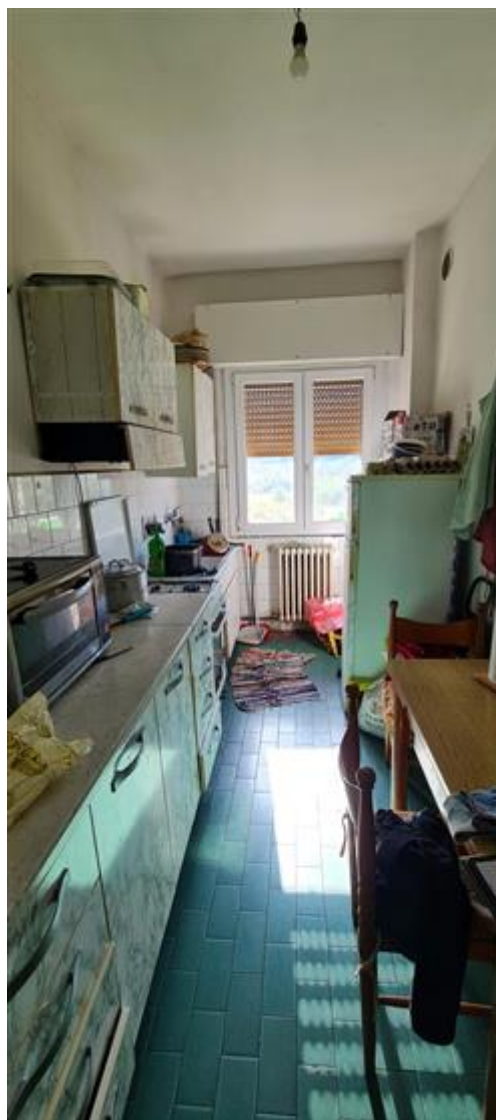
L'unità immobiliare si presenta in mediocre stato di conservazione, con finiture molto datate tra cui pavimenti in graniglia di pietra e piastrelle di ceramica, porte interne in legno tamburato, tapparelle in PVC, ad eccezione dei serramenti in alluminio con doppio vetro termico, sostituiti in tempi recenti.

Cucina.
