TRIBUNALE ORDINARIO - LECCO

ESPROPRIAZIONI IMMOBILIARI

134/2022

CONSULENZA ESTIMATIVA GIUDIZIARIA

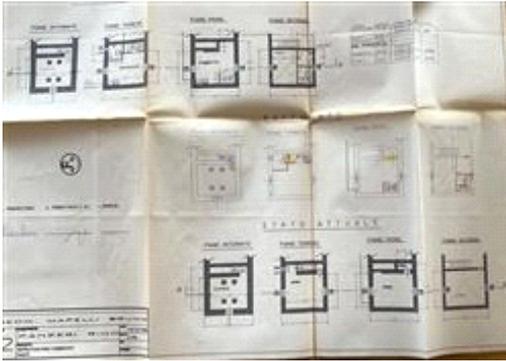
Tavola allegata a DIA del 2000

Sono state rilevate le seguenti difformità: Il Perito, a seguito del sopralluogo effettuato ha potuto verificare l'esistenza di alcune difformità interne rispetto al progetto autorizzato (quali ad es. l'assenza di gradini nel bagno, in corrispondenza del suo accesso oltre che del monolocale, per il dislivello rispetto alla quota del disimpegno; il modificato disegno della scala interna; l'assenza di due pilastri in cantina e l'inglobamento di altri due a creare una nicchia). A seguito di misurazioni sommarie le superfici e le altezze indicate nella DIA n.4/2000 (originaria dell'U.I. in oggetto), sono difformi con la situazione di fatto. In particolare si evidenzia che le superfici e le altezze risulterebbero inferiori a quelle autorizzate. Secondo un'ulteriore verifica, seppur approssimativa, il monolocale non sembrerebbe dotato inoltre di un'adeguata aero-illuminazione in considerazione della ridotta superficie dell'unica finestra esistente. Tutti questi aspetti e le discrepanze esistenti rispetto alla P.E. (DIA n.4/2000) dovranno essere valutati con l'UTC di Verderio, per determinare i dettagli e le modalità di presentazione di una P.E. in Sanatoria. La verifica potrebbe comportare un'eventuale modifica di destinazione dell'immobile ed incidere sull'abitabilità dello stesso.

- P.E. in Sanatoria (se possibile). Esclusi oneri e sanzioni: €2.500,00

Solo a seguito di un confronto ed accordi con l'UTC di Verderio sarà possibile valutare la conformità e determinare la modalità di regolarizzazione della situazione di fatto e determinarne i relativi costi e sanzioni. Di seguito il Perito indica approssimativamente il costo da prevedere, se possibile, per la P.E. in Sanatoria (seppur il giudizio in merito alla conformità e le modalità di regolarizzazione debbano essere definita dall'UTC di Verderio).

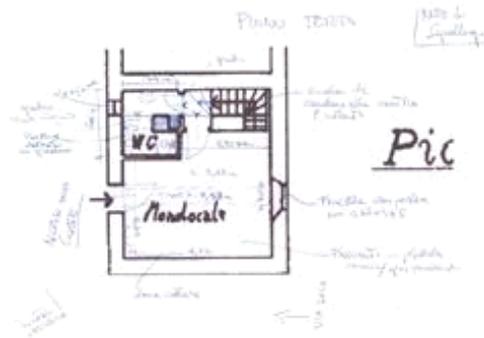
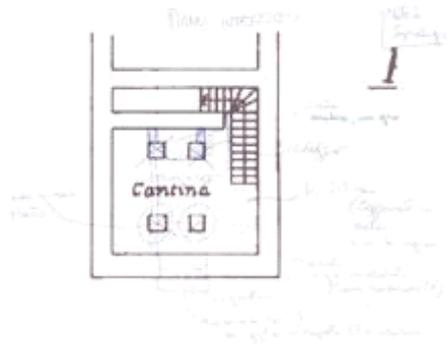
Note di sopralluogo

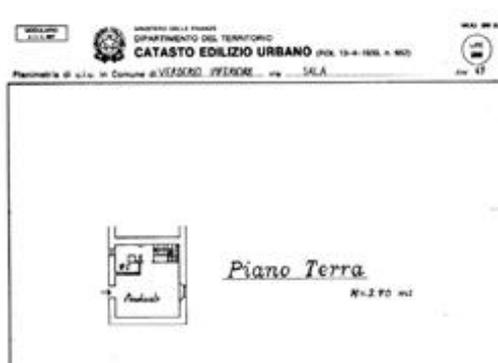
Scheda catastale-P.T

Sono state rilevate le seguenti difformità: Si sono riscontrate alcune difformità interne tra lo stato di fatto e la scheda catastale (vedi All.17, note di sopralluogo) in particolare relativamente all'esistenza in loco di due gradini nel bagno, oltre che in corrispondenza della porta che dal monocale dà accesso al disimpegno; relativamente ad alcune diverse altezze; alla conformazione della scala interna; all'esistenza della finestra nel locale cantina (non rappresentata nella scheda) ed alle modifiche interne nella cantina per l'assenza di due pilastri rappresentati in scheda e l'inglobamento di altri due per la creazione di una nicchia.

- Variazione scheda catastale. (Variazioni da valutarsi a seguito di accordi e valutazioni con UTC di Verderio). Circa: €500,00

(All.3 e 17). La regolarizzazione e modifica della scheda catastale, dovrà essere successiva alle verifiche e decisioni valutate in accordo con l'UTC di Suello, in quanto le discrepanze rilevate rispetto al progetto autorizzato potrebbero incidere sull'abitabilità dell'immobile comportando eventualmente anche una modifica di destinazione e categoria catastale.

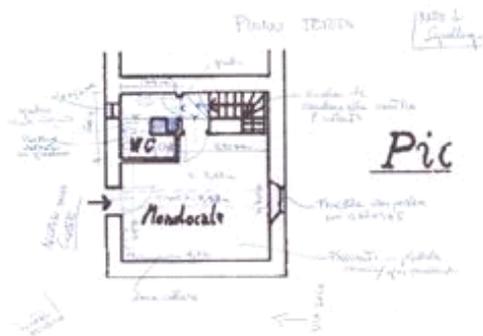
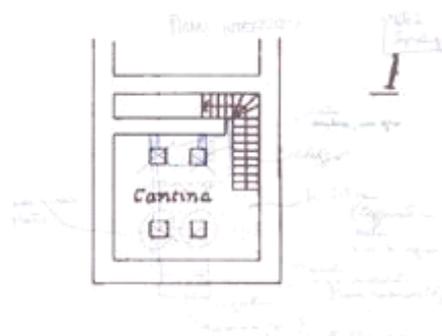
Note di sopralluogo

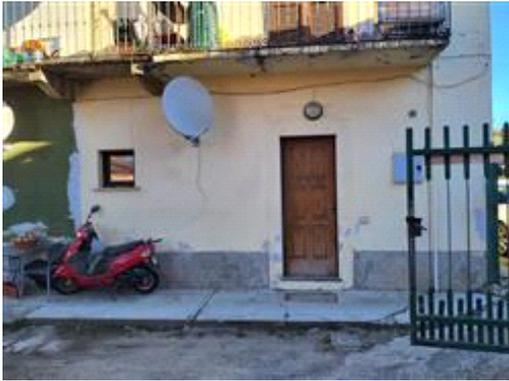
Vista esterna, dalla corte comune

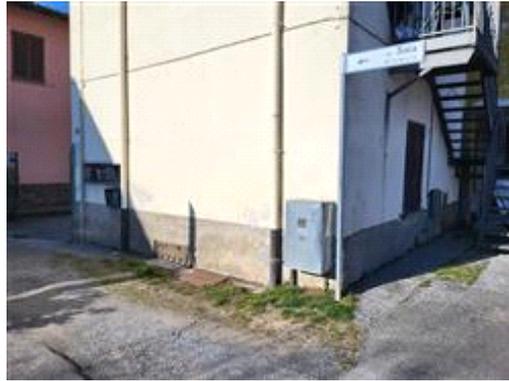
Vista esterna degli altri due prospetti esterni

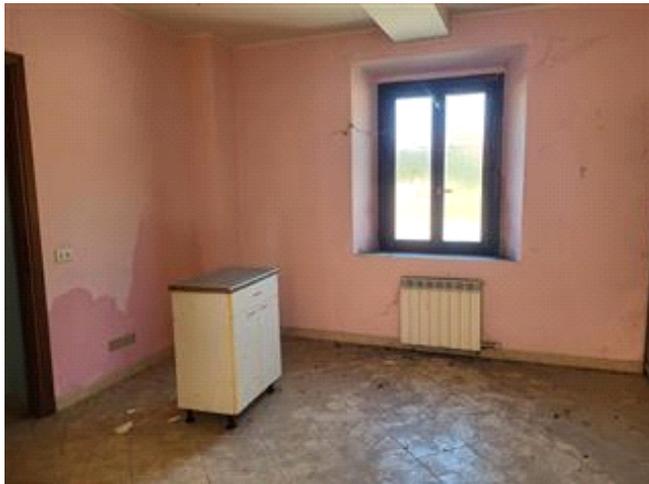
Internamente i locali, probabilmente disabitati da diverso tempo, mostrano i segni della mancata manutenzione e dell'incuria dovuti allo stato di abbandono. Sono presenti tracce di umidità con scrostamenti su alcune pareti a piano terreno e particolarmente sono evidenti, abbondanti effluorescenze con tracce di umidità e scrostamenti in corrispondenza delle pareti che delimitano il corpo scala interno e nella cantina a piano interrato.

Vista interna-lato con finestra.

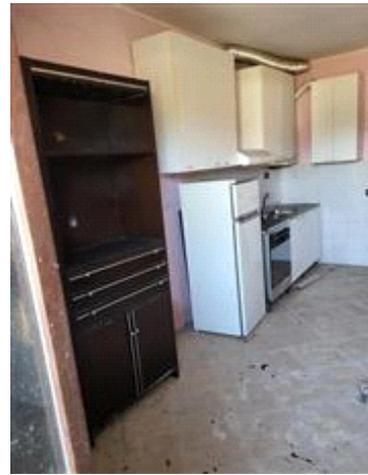
Vista interna-lato zona cottura

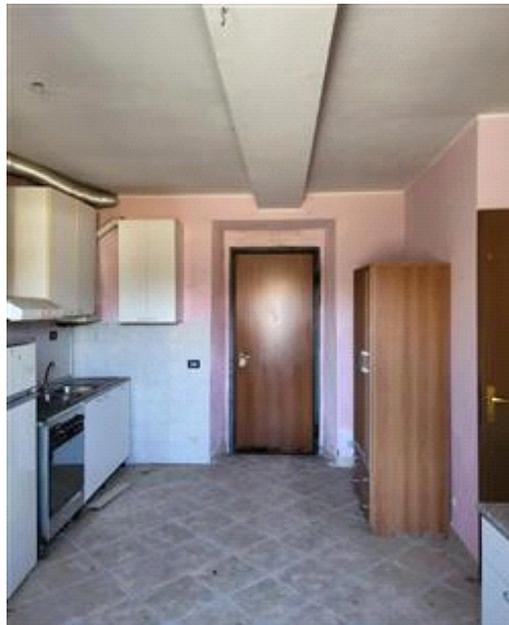
Vista interna, lato con posrta ingresso

portone di ingresso: anta a battente, gli accessori presenti sono: blindato. Il portoncino è stato aperto a seguito di intervento da parte del fabbro, per eseguire l'accesso forzato.

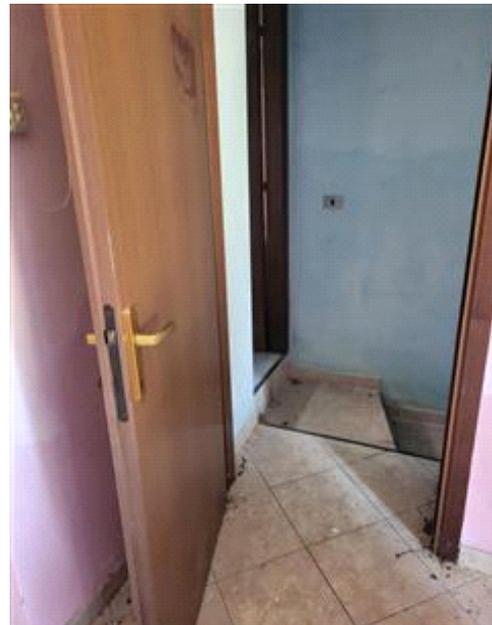
Il bagno è separato dal locale principale, dalla zona "disimpegno" costituita in realtà dal pianerottolo della scala che conduce al piano inferiore. La rampa della scala in corrispondenza del pianerottolo ha alcuni gradini a piè d'oca che riducono al minimo (al di sotto delle dimensioni minime) lo spazio del disimpegno impedendone l'uso agevole ed in sicurezza, a norma di legge. Il pianerottolo è posto ad una quota inferiore rispetto al monolocale ed al bagno e pertanto in corrispondenza delle loro porte d'accesso è presente un gradino. Internamente al bagno è presente un secondo gradino a rialzare la zona sanitari e doccia, anche in parte ribassata ulteriormente per la presenza di una trave a soffitto, il tutto in un locale di dimensioni ridotte.

Vista del disimpegno con il vano scala e l'accesso al bagno

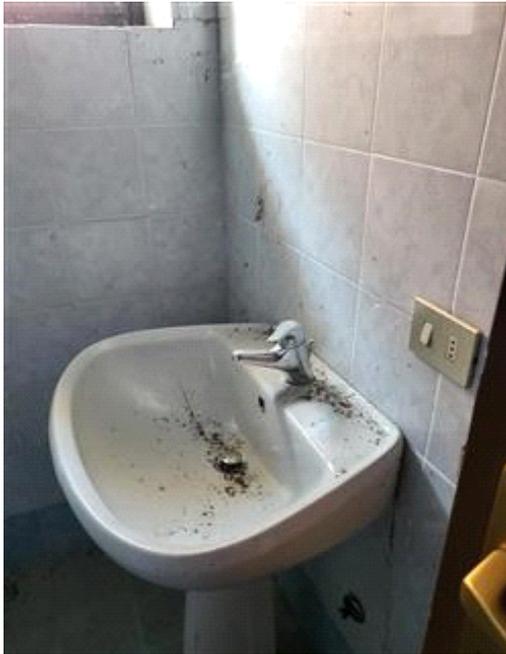
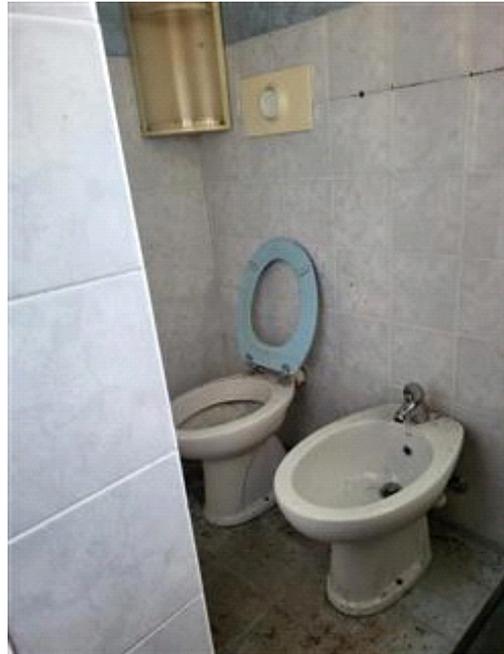
rivestimento interno: posto in zona cottura e bagno realizzato in piastrelle ceramica. Nel bagno, il medesimo materiale del rivestimento è presente a pavimento

Vista interna del bagno

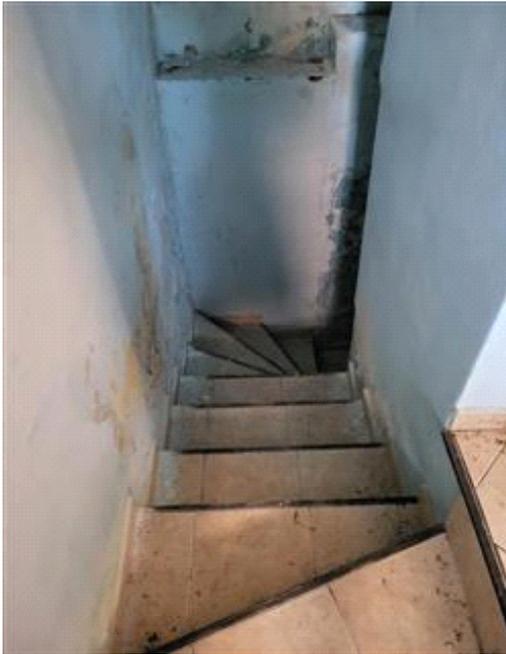
scale: interna con rivestimento in piastrelle ceramica. Il vano scala costituisce il disimpegno tra il locale principale ed il servizio igienico, in

quanto il pianerottolo a piano terreno (ridotto di dimensione per la presenza di piè d'oca) serve a collegare i due ambienti, a loro volta tramite un ulteriore gradino.

Vista del vano scala interno

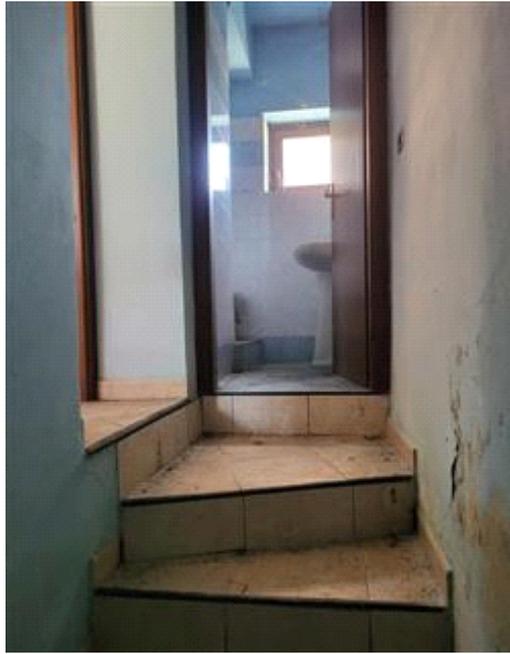
Vista del disimpegno, verso il bagno

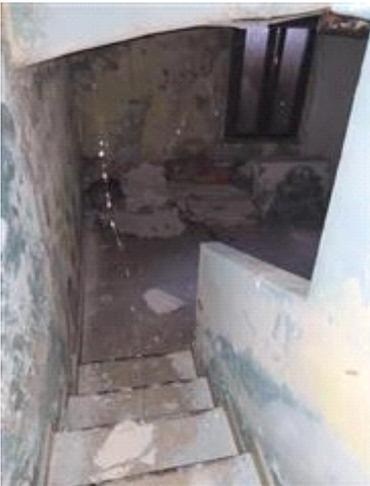
La scala interna, verso il locale cantina
