# TRIBUNALE ORDINARIO - BUSTO ARSIZIO

## ESPROPRIAZIONI IMMOBILIARI

### 395/2023

## CONSULENZA ESTIMATIVA GIUDIZIARIA

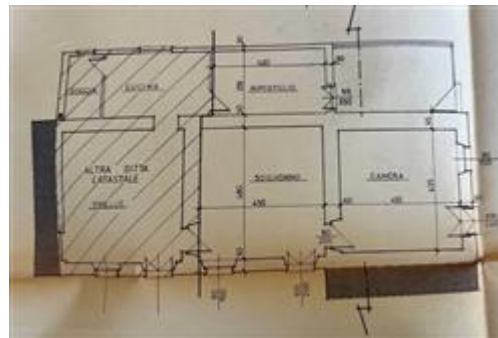
estratto sanatoria 399/1986

Sono state rilevate le seguenti difformità: l'attuale stato dei luoghi non corrisponde ne' alla pratica edilizia visionata in comune ne' tantomeno alla scheda catastale.

*difformità rilevate*

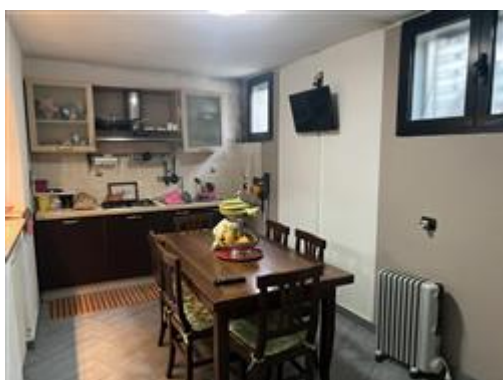
*Cucina*

Problemi di muffa intorno alle finestre della cucina oltre umidità di risalita per la mancanza di vespaio areato.

Ubicate in cucina. Presenza di ponti termici e segni di muffa

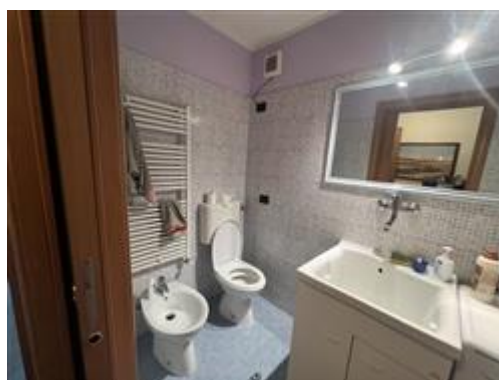
*Lavanderia*

| <i>pavimentazione interna</i> : realizzata in piastrelle 20 x 20 colore azzurro posate in diagonale. Nel bagno-lavanderia | al di sopra della media | ★ ★ ★ ★ ★ ★ ★ ★ ★ ★ |
| <i>rivestimento interno</i> : posto in bagno-lavanderia realizzato in piastrella 20 x 20 cm effetto mosaico | al di sopra della media | ★ ★ ★ ★ ★ ★ ★ ★ ★ ★ |

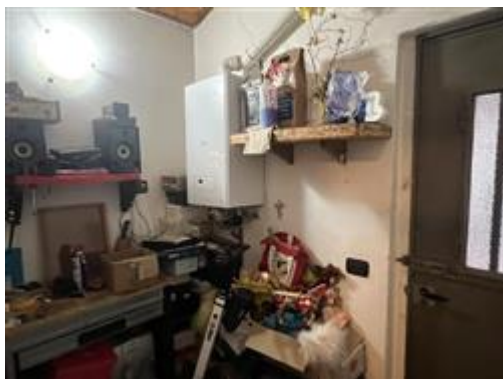
*Cantina-caldaia*

*termico:* Caldaia a condensazione con alimentazione in gas i diffusori sono in radiatori in alluminio e uno scaldasalviette nel bagno-lavanderia

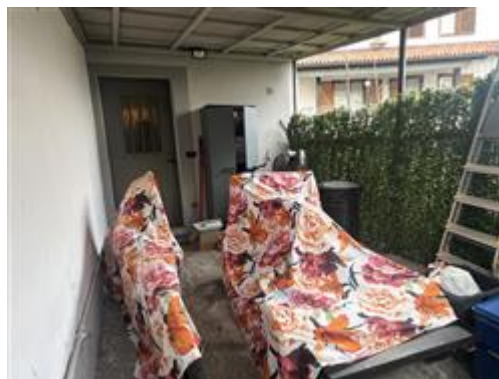
*Cortiletto interno di proprietà*

| <i>pavimentazione esterna</i> : realizzata in Ghiaietto. | nella media | ★ ★ ★ ★ ★ ★ ★ ★ ★ ★ |
