## TRIBUNALE ORDINARIO DI RAGUSA

### ESECUZIONE IMMOBILIARE n. 14/2023

# Perizia Immobiliare del C.T.U.

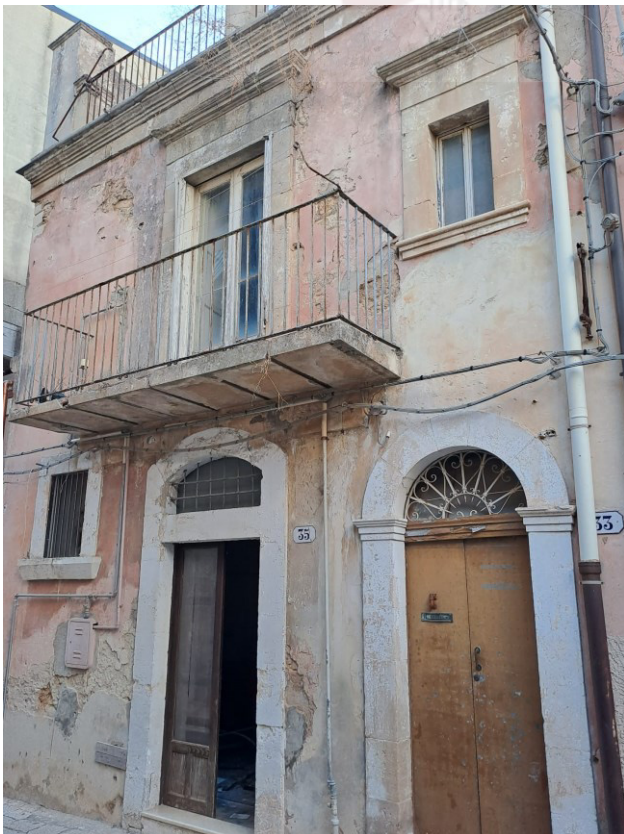
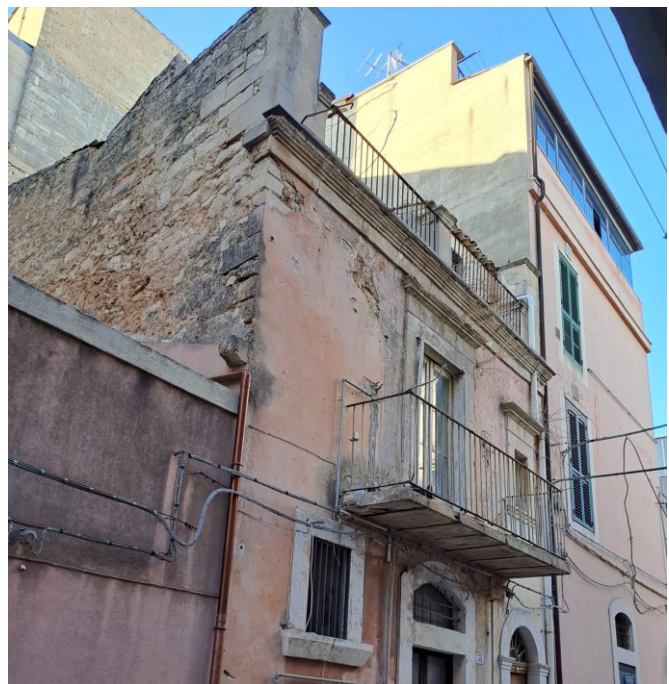
- **LOTTO 1** [RAGUSA via Colonnello Umberto Maddalena n. 33 e 35] - fabbricato ad uso abitativo, a più elevazioni, allo stato non abitabile, per via delle molteplici incompletezze/ammaloramenti, versa in un cattivo stato conservativo e manutentivo.

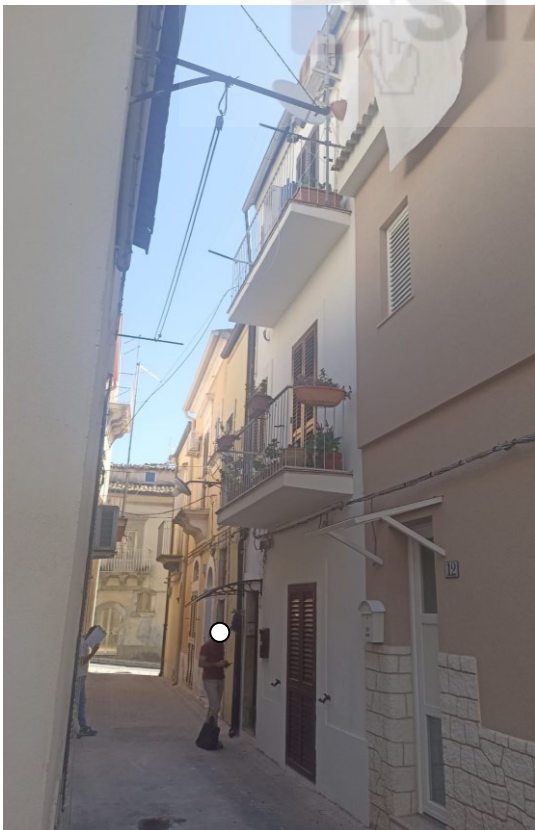
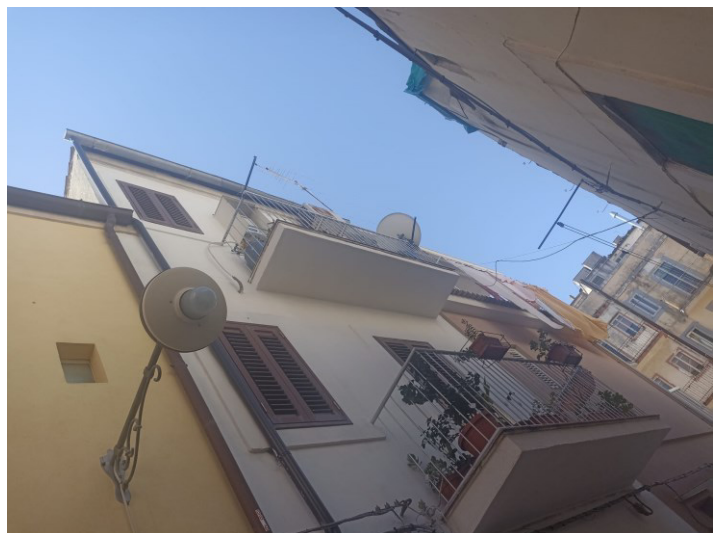
- **LOTTO 2** [RAGUSA via Tenente Giuseppe Schembari n. 10] - fabbricato ad uso abitativo a più elevazioni, allo stato abitabile (ed abitato), in discreto stato conservativo e manutentivo.
