ALLEGATI ALLA CONSULENZA ESTIMATIVA GIUDIZIARIA

Tribunale di Modena

procedura n. 229/2022

Tribunale civile di Modena

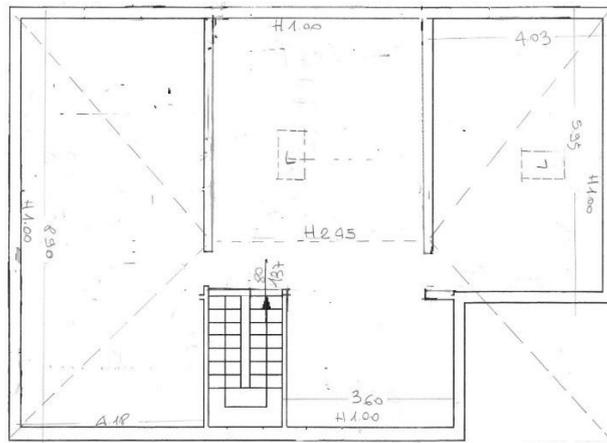
PIANO 3 SOFFITTA

4. Piano 3: l'intera soffitta e la porzione di vano scala con rampa di accesso dal piano secondo non sono rappresentati negli elaborati grafici.

Di seguito si propone uno schema del piano, rilevato in fase di sopralluogo:

Si ritiene che le difformità di cui ai punti da 1 a 4 possano essere sanate con SCIA o PDC in sanatoria ai sensi dell'art. 17 della legge regionale 23/2004.

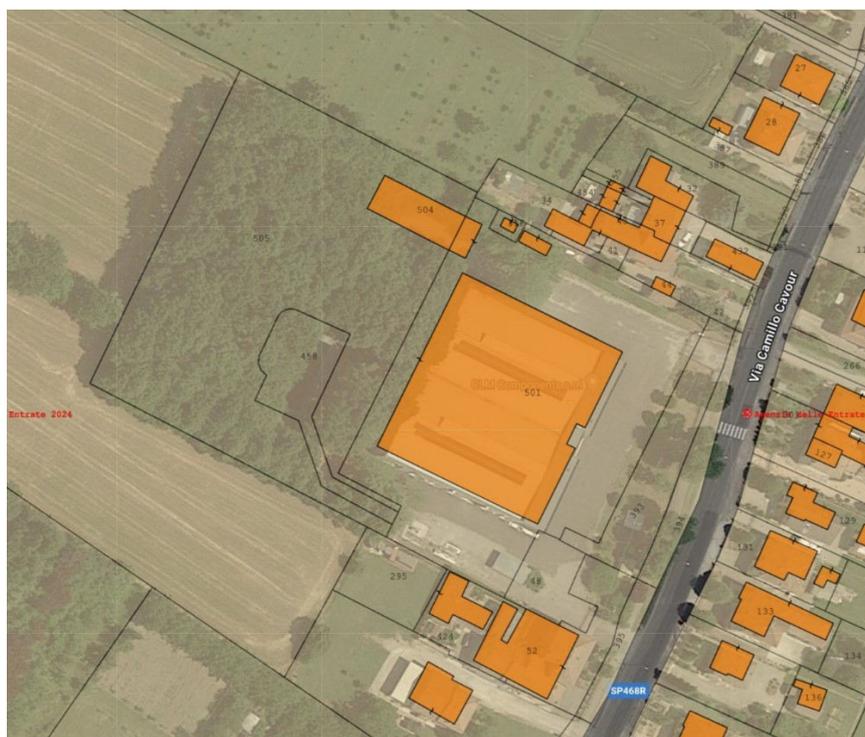
Si propone uno stralcio di estratto catastale sovrapposto al terreno per una maggiore comprensione di quanto relazionato.

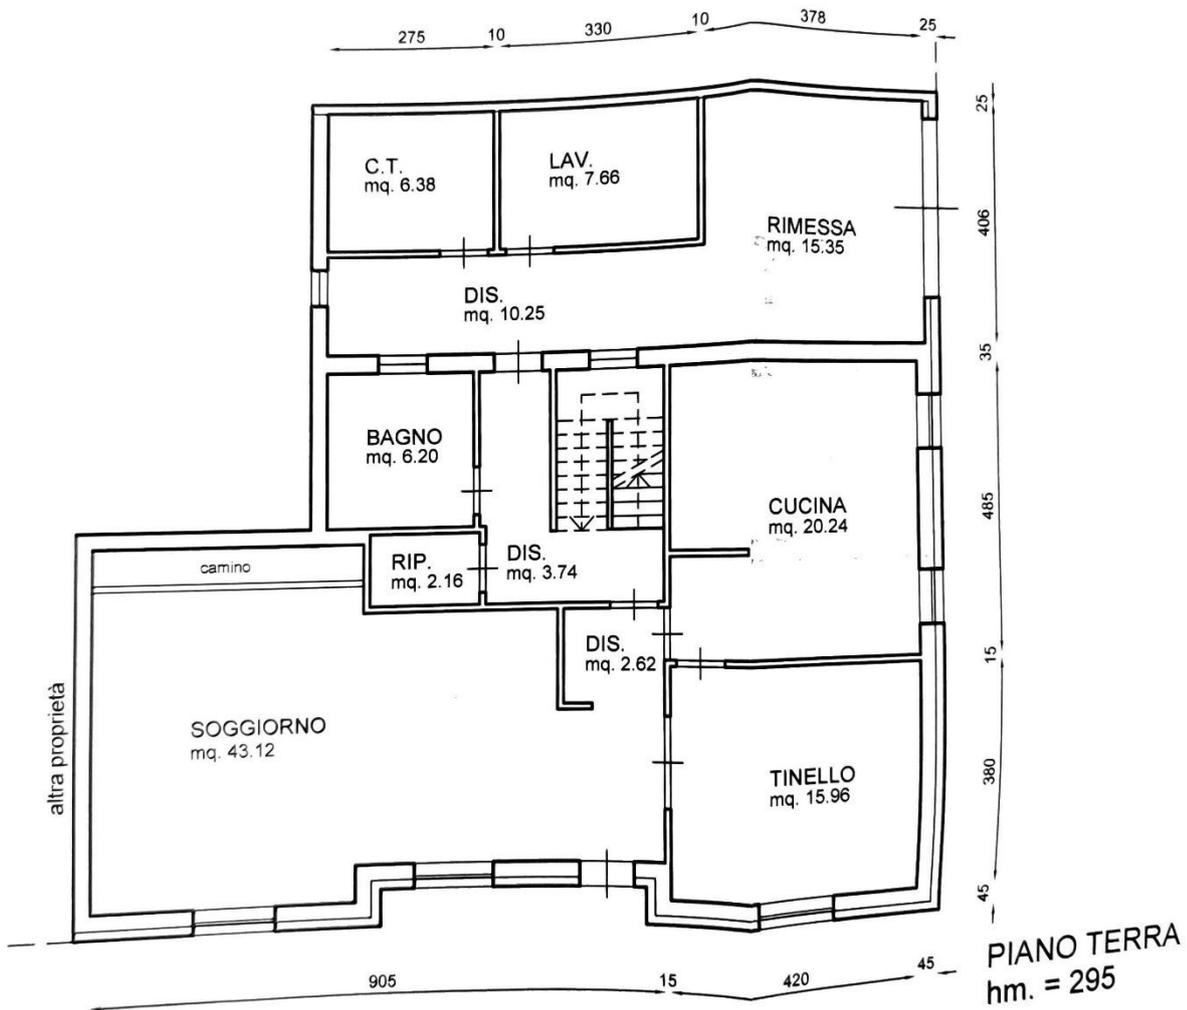
STATO ATTUALE

E la rappresentazione grafica dello stato di fatto ultimo concessionato di cui alle Integrazioni condono prot---- del ----- e successivo rilascio del certificato conformità edilizia agibilità prot. ---- del --/--/---- corrisponde all'estratto di seguito riportato (fuori scala):

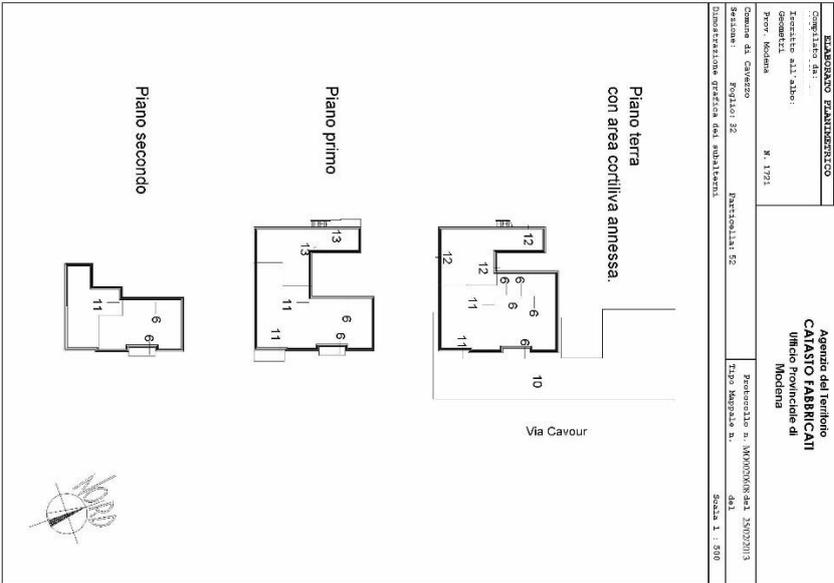
Elaborato Planimetrico - Corso dei Fabbricci - Situazione al 11/09/2023 - Comune di CAMEZZANO (CR) - < Foglio 32 Particella 52 >

All'epoca della redazione della prima stesura della perizia di stima (deposito in data 22/03/2024) , la porzione di autorimessa di cui al sub 14, in proprietà della S.ra -----a, oltre a non essere identificabile negli elaborati concessionati in comune, non lo era nemmeno negli elaborati catastali che si sono prodotti, in quanto bene non pignorato e inoltre non visibile agli atti dell'elaborato planimetrico e relativo elenco dei subalterni presente all'epoca in banca dati dell'agenzia delle entrate (allegati nel deposito della perizia) e i cui estratti di seguito si ripropongono.
