**TRIBUNALE DI PATTI**

**CAUSA CIVILE N° 1066/2023 R.G.**

**GIUDIZIO DI DIVISIONE**

**RELAZIONE DI CONSULENZA TECNICA**

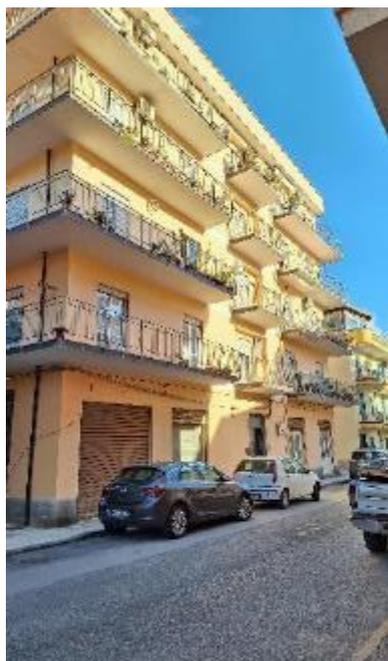
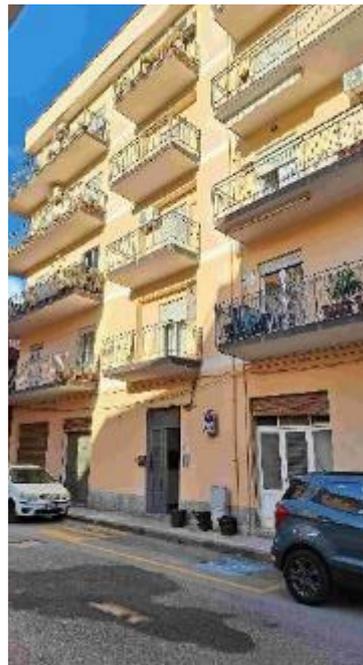
*Fotografia 1: edificio che ospita l'unità immobiliare oggetto di stima*

Il fabbricato è stato realizzato con licenza edilizia n.21 del 04.04.1968, con struttura intelaiata in cemento armato e solai in cemento armato e laterizi con copertura piana. È stata autorizzata l'abitabilità per tutti gli appartamenti dell'edificio come attestato dal certificato del 12.07.1969.

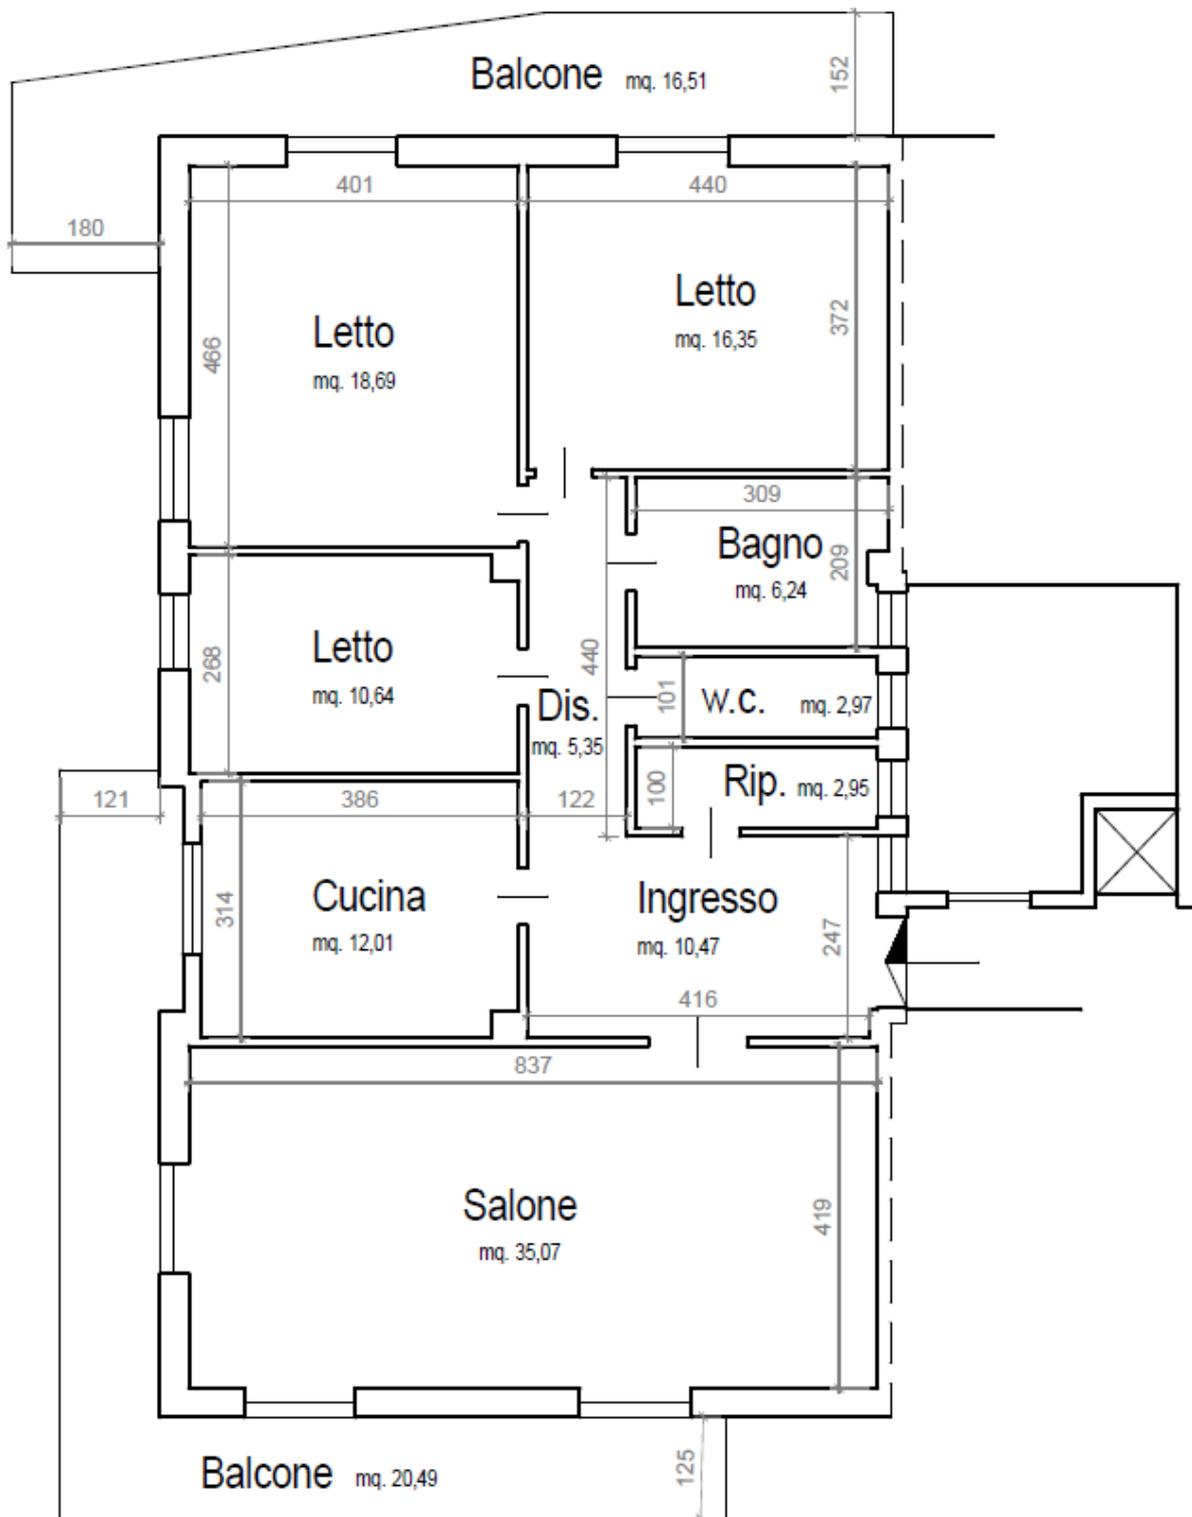
L'appartamento occupa una superficie lorda di mq. 140 a cui vanno aggiunte le superfici commerciali dei balconi pari a mq. 12 (37/3), ottenendo quindi una superficie complessiva di **mq. 152**.

Figura 3 – Planimetria dell'appartamento (rilievo dal vero)

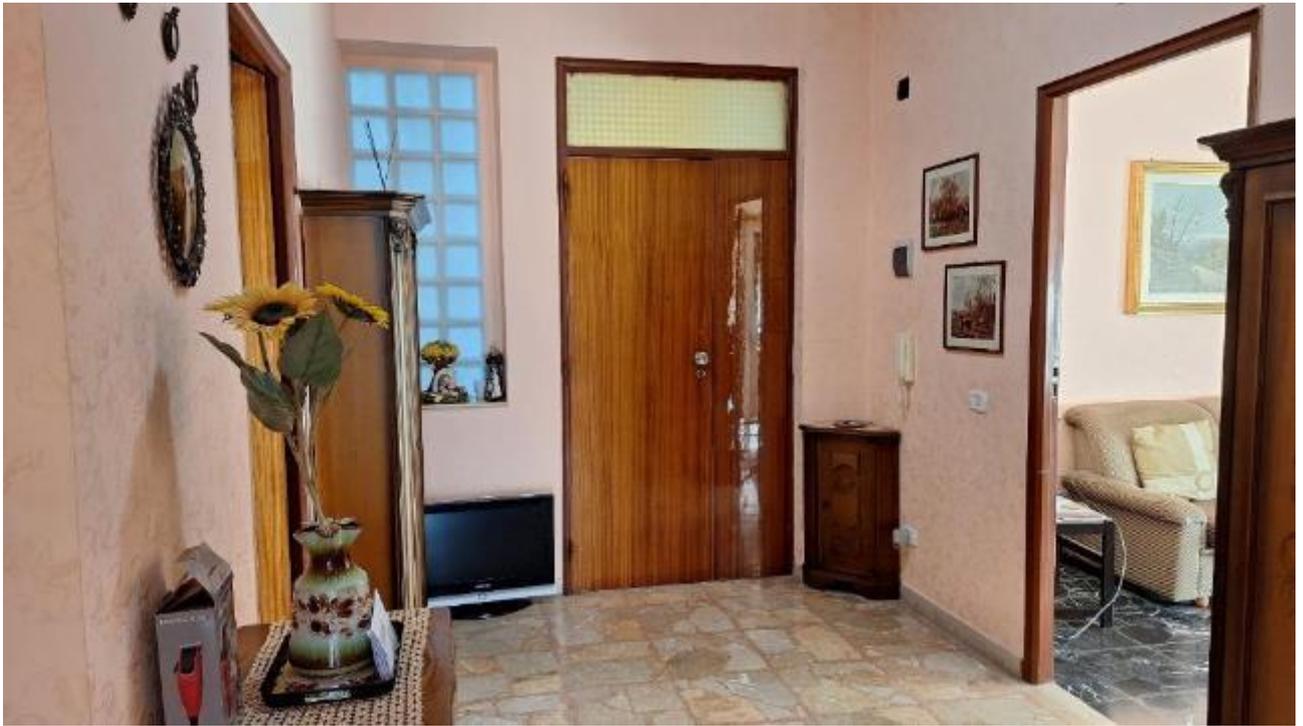
L'ampio ingresso dell'appartamento consente di accedere agevolmente al salone, alla cucina e ad un ripostiglio. Superato l'ingresso, un corridoio disimpegna bene tre camere da letto e due bagni. Dal salone, dalla cucina e da due delle tre camere da letto è possibile fruire di un ampio balcone che consente la visuale sul mar Tirreno e le isole Eolie.

*Fotografia 4: Ingresso*

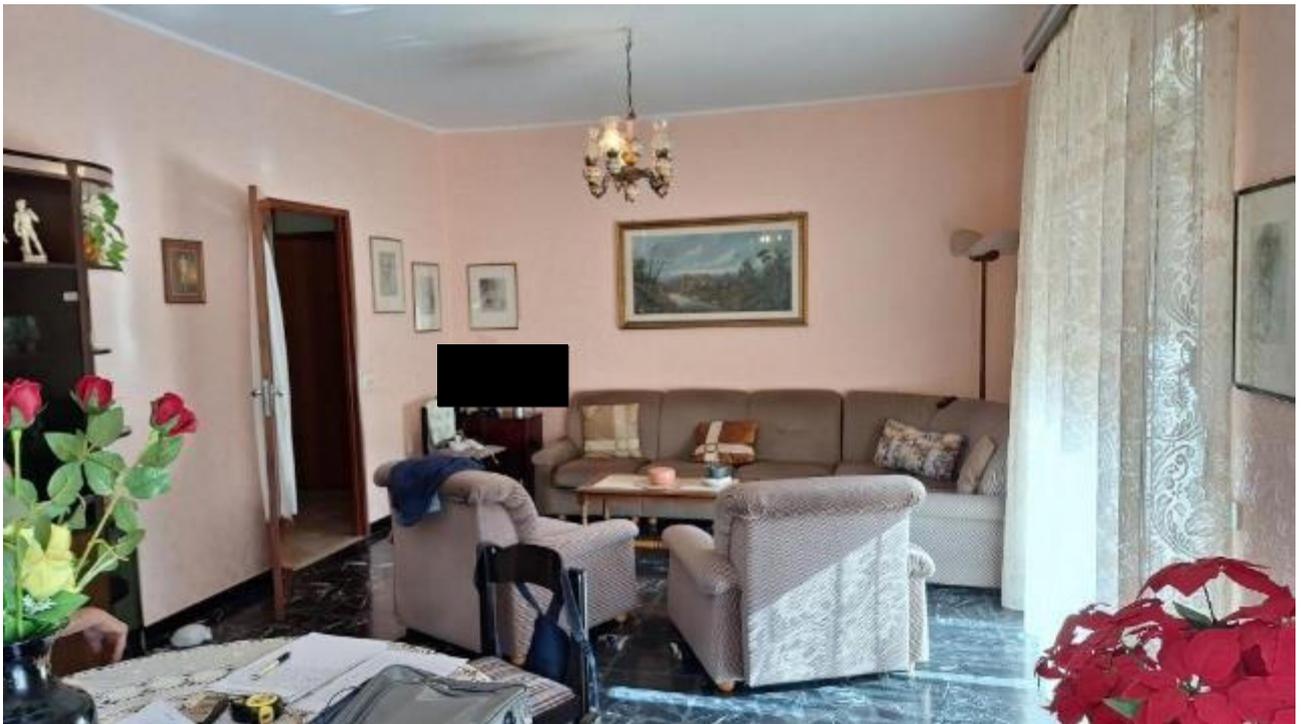
*Fotografia 5: Salone*

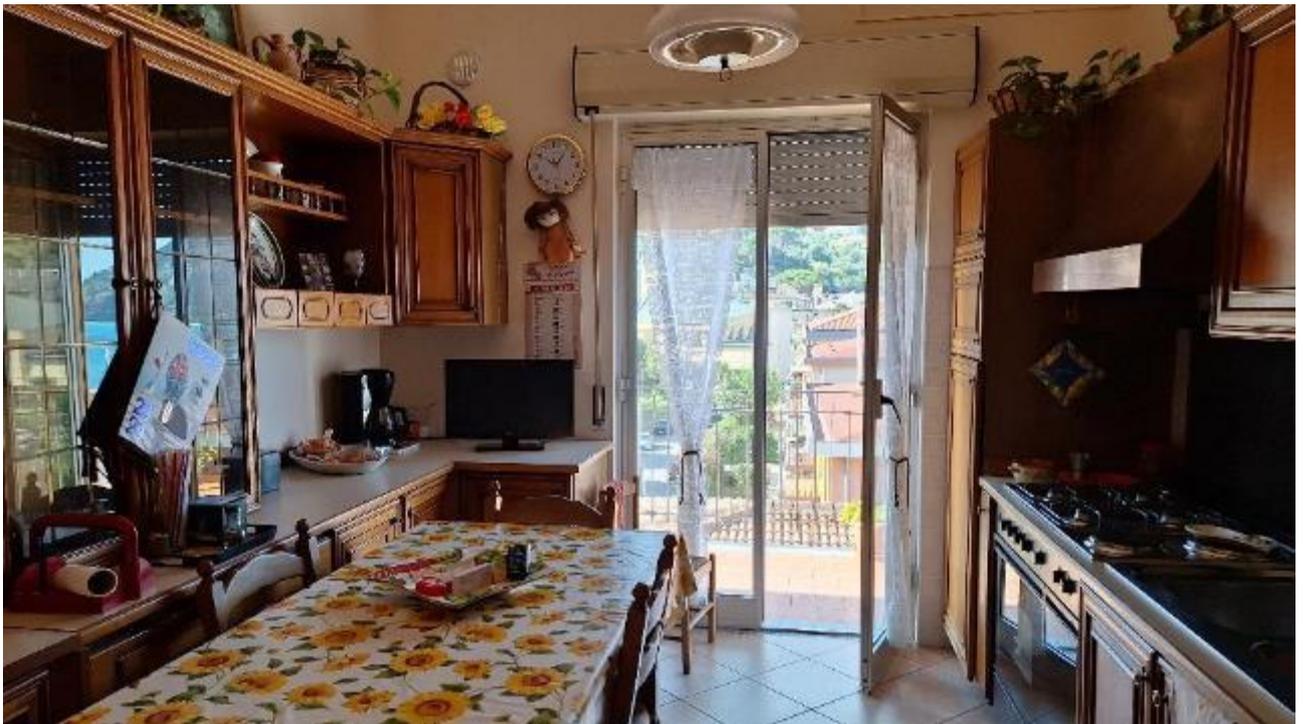
*Fotografia 7: Cucina*

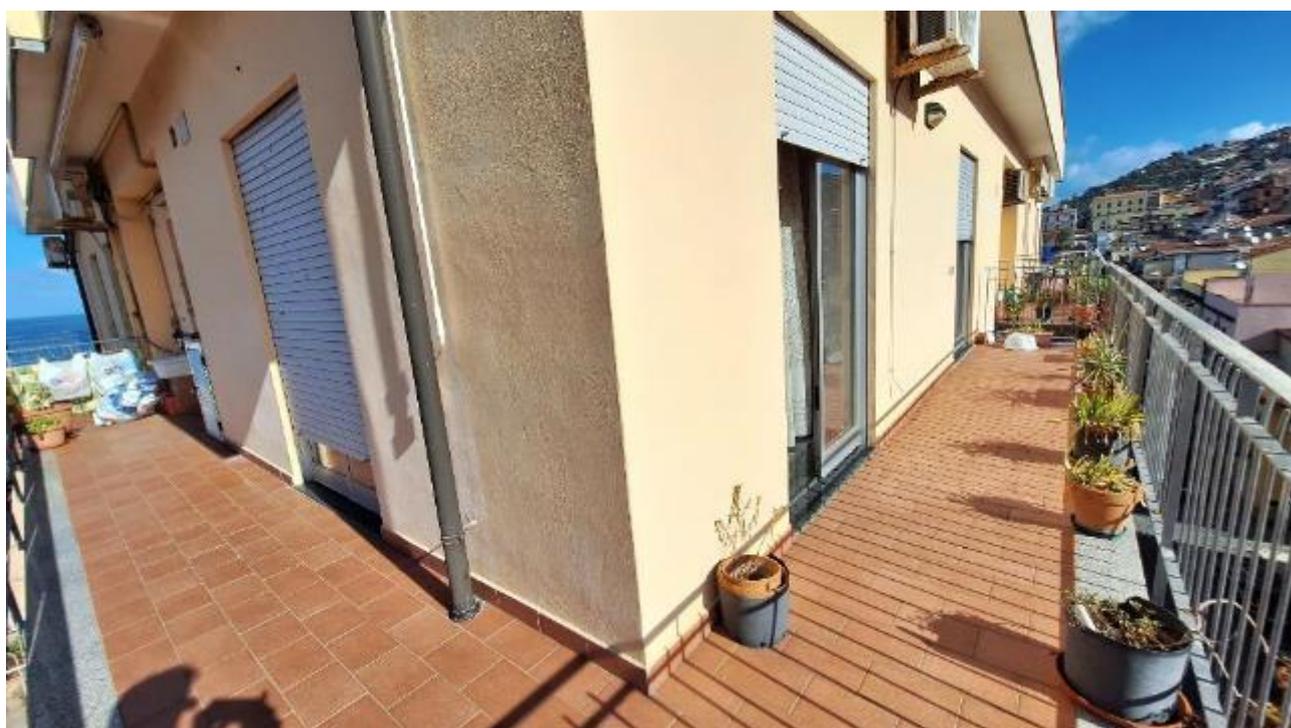
*Fotografia 13: balconi*

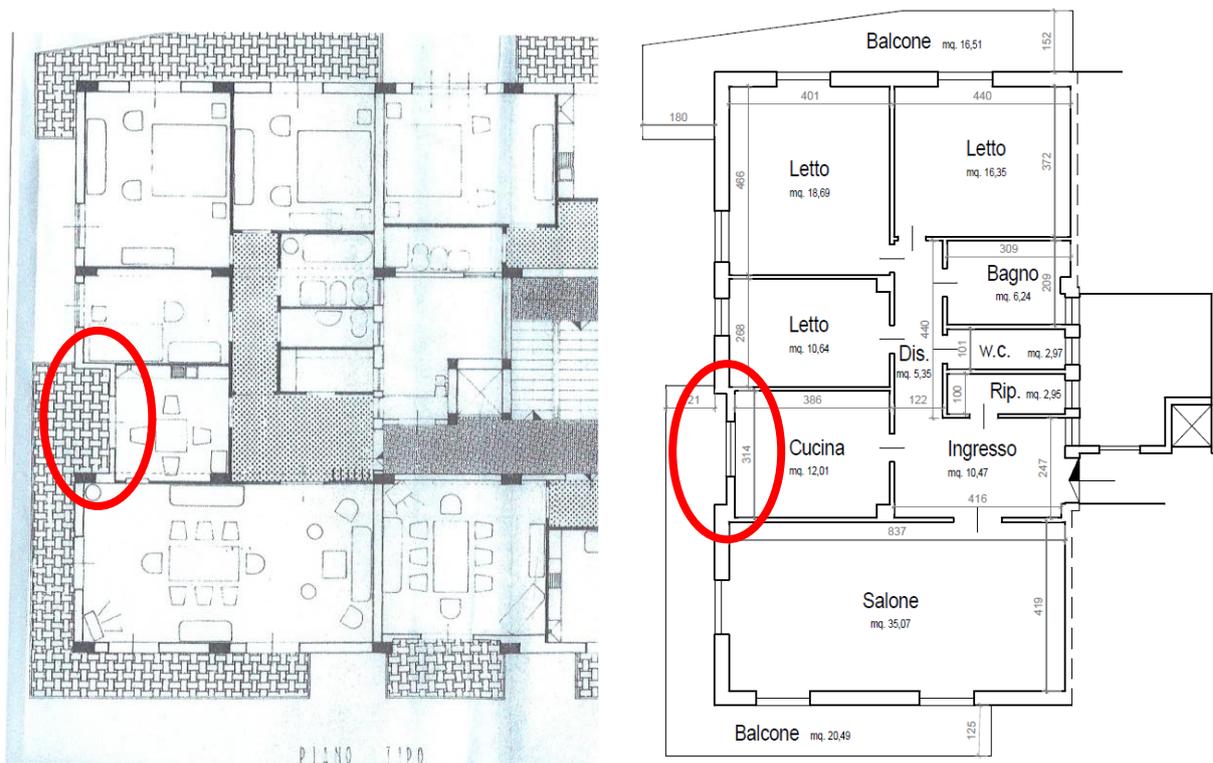
L'appartamento in questione presenta una difformità rispetto al progetto approvato in sede di rilascio della licenza edilizia del 1968: la parete esterna del vano cucina è stata spostata verso l'esterno di circa 50 cm. aumentandone la superficie utile.

Figura 14 – Confronto tra la planimetria di progetto e quella dello stato di fatto.

La regolarizzazione urbanistica di tale difformità può essere ottenuta mediante una pratica di SCIA/Permesso di costruire in sanatoria da presentare all'ufficio tecnico del Comune di Gioiosa Marea. Le spese necessarie per la regolarizzazione della predetta difformità ammontano complessivamente a circa € 8.000,00

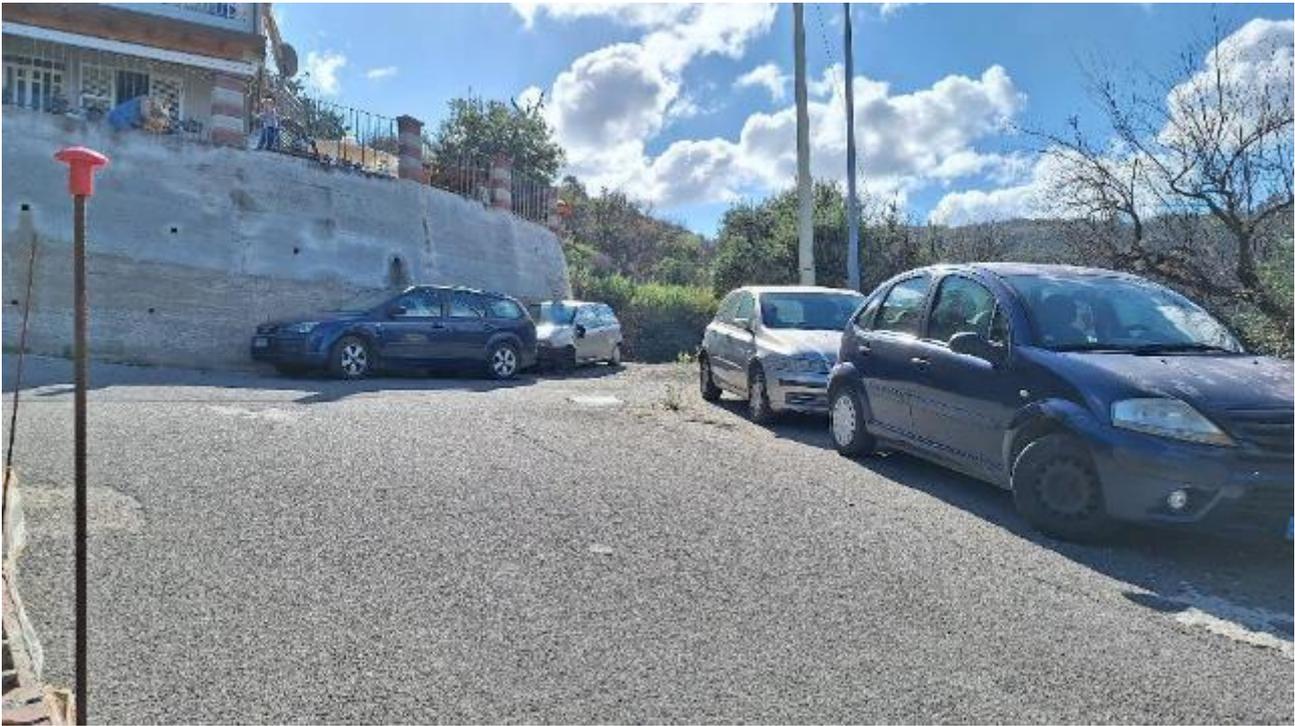
Al terreno si accede risalendo la strada che costeggia il torrente Zappardino e poi svoltando a sinistra percorrendo in salita la strada di Contrada Mangano. Dopo una serie di tornanti si arriva al bivio verso contrada S.Filippo (o Calitù) che attualmente risulta impraticabile anche a piedi in quanto ricoperta di sterpaglie e macchia mediterranea.

*Fotografia 15: bivio per contrada S.Filippo (o Calitù)*

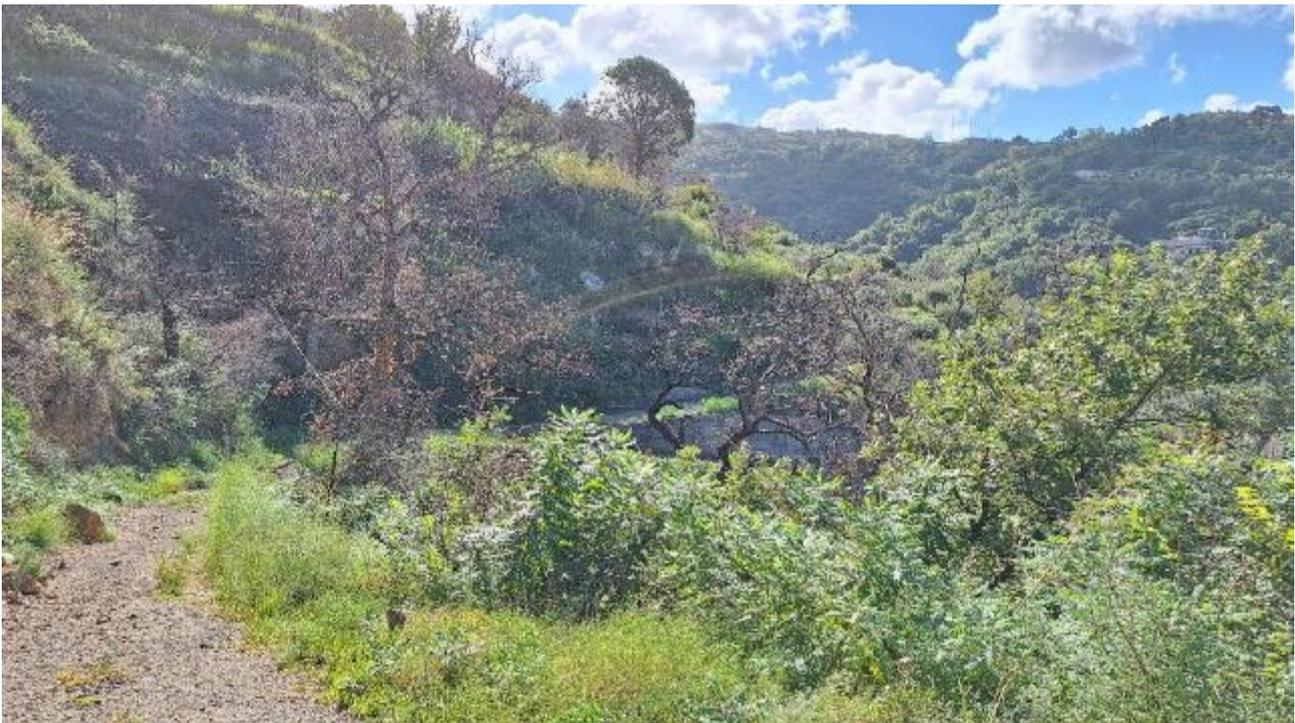
*Fotografia 16: strada di accesso ai terreni impervia.*

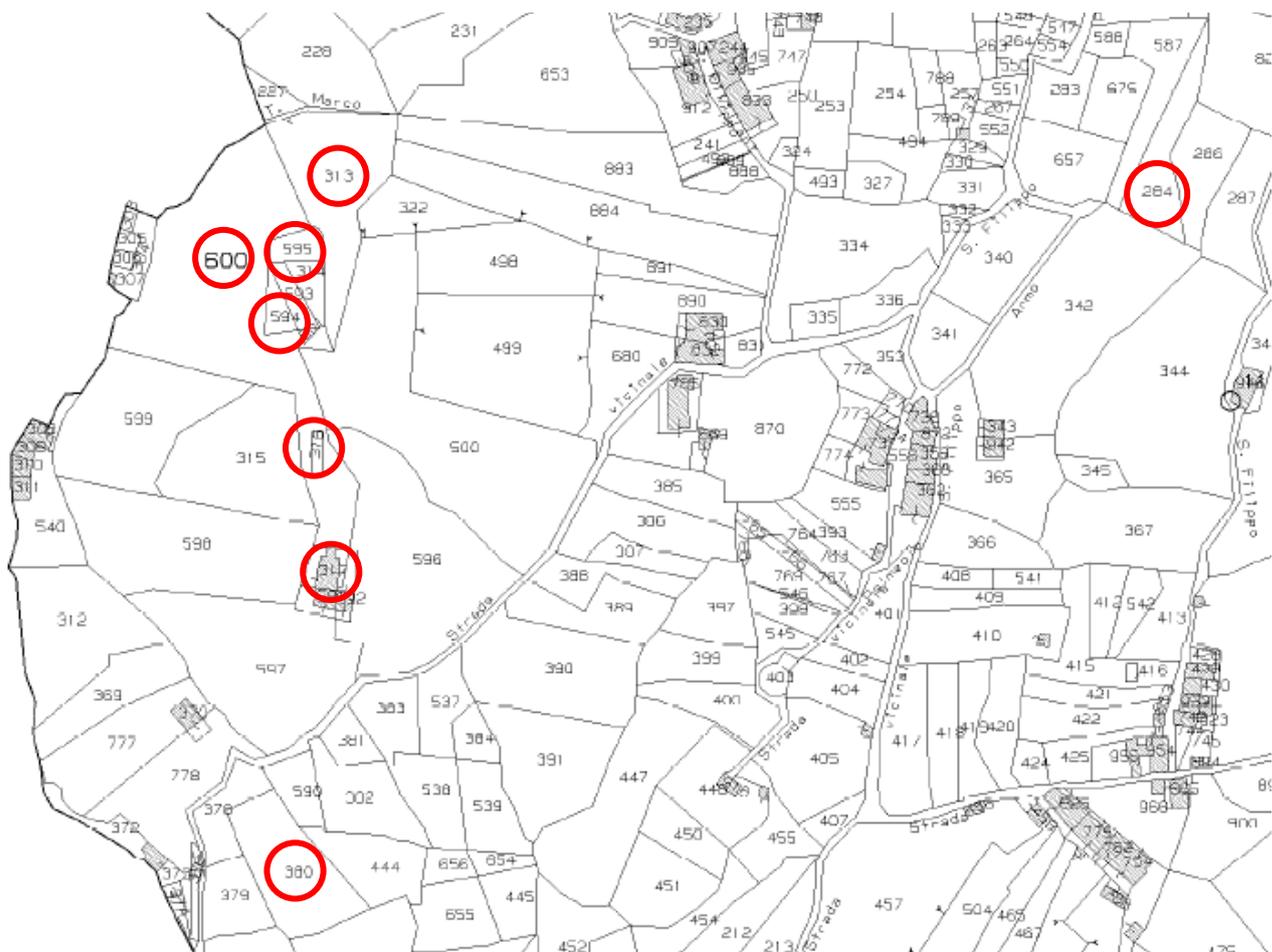
Il terreno, distribuito su 8 particelle con una superficie complessiva di mq. 7062, è incolto ed abbandonato da anni così come riferito dai fratelli Calabria in occasione del sopralluogo.

*Figura 15 – Estratto di mappa 21 e le 8 particelle di terreno oggetto di stima.*

Il terreno può diventare appetibile prevalentemente per i proprietari terrieri limitrofi che vogliono ampliare il proprio fondo. A seguito di colloqui informali presso l'Ufficio Tecnico del Comune di Gioiosa Marea in occasione del sopralluogo si è appurato che i terreni oggetto di stima ricadono nel PRG vigente in “zone agricole e non urbanizzate e delle frazioni, borgate e case sparse” con parte della particella 600 ricadente in zona di fascia di rispetto boschiva. Secondo la revisione del PRG adottata dal commissario ad acta n.1 del 16.01.2020, i terreni oggetto di stima ricadono in “zona E1 agricola” con parte della particella 380 in fascia di rispetto boschivo ed all’interno della fascia di vincolo per faglia e parti delle particelle 313 e 600 in fascia di rispetto dei corpi idrici.

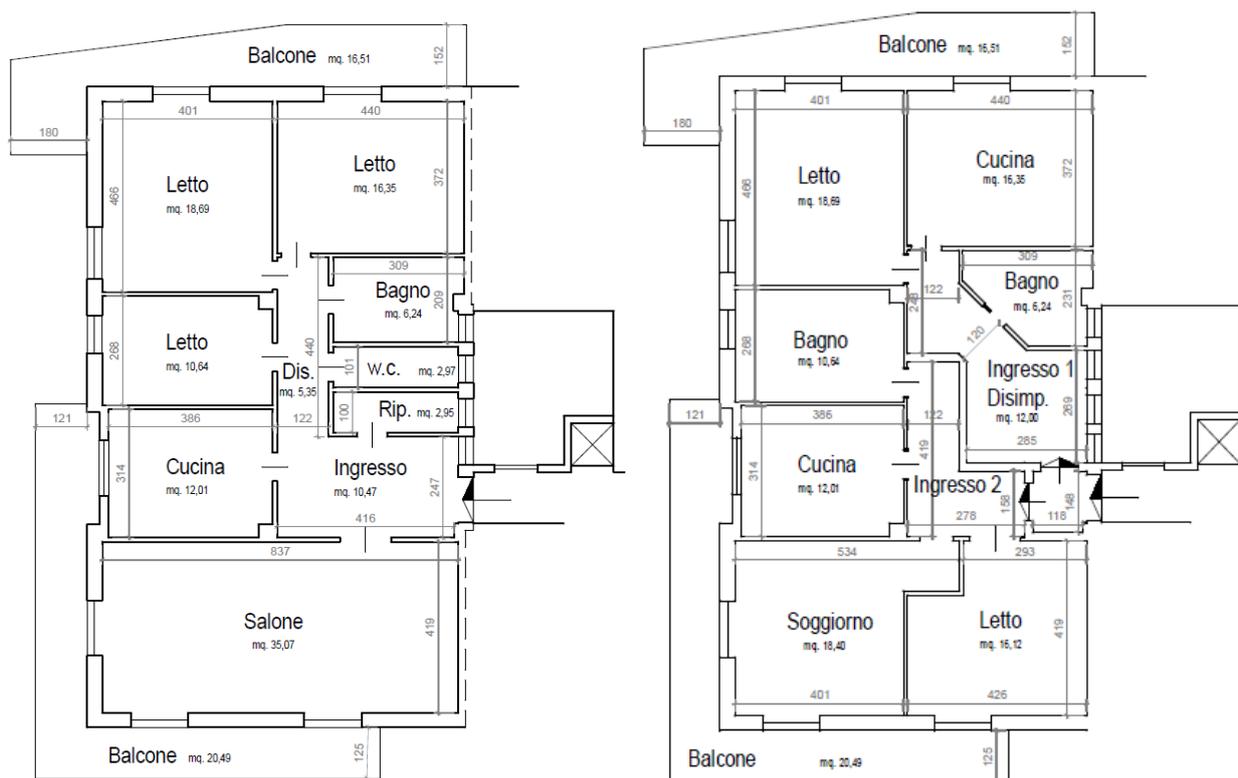
Per l'appartamento è stato condotto uno studio per una possibile divisione in due unità immobiliari. Tuttavia, sebbene potenzialmente fattibile, la divisione comporterebbe dei costi elevati per via della realizzazione di una nuova cucina e di un nuovo bagno, la demolizione degli attuali bagni per consentire l'accesso al secondo alloggio, la demolizione e la realizzazione di nuovi tramezzi.

Figura 16 – Planimetria attuale ed ipotesi di possibile frazionamento in due unità immobiliari.

Queste modifiche implicano lavorazioni rilevanti. La nuova cucina ed il nuovo bagno, da realizzare al posto di due attuali camere da letto, devono allacciarsi alle colonne di scarico condominiali con demolizione preliminare di pavimenti e massetti di sottofondo. Una nuova cucina ed un nuovo bagno necessitano inoltre di nuovi impianti idrici, elettrici e del gas, nuovi massetti, pavimenti e rivestimenti. Anche la semplice realizzazione dei tramezzi deve essere preceduta dal passaggio dai cavidotti o tubi a pavimento degli impianti. Inoltre, il frazionamento dell'appartamento in due alloggi, secondo le moderne disposizioni legislative,

deve prevedere la realizzazione di due impianti termici separati (impianto termico oggi assente) completi di generatore di calore, tubazioni di mandata e ritorno e radiatori terminali. Pertanto, sebbene l'immobile sia sufficientemente grande da consentire una potenziale realizzazione di due mini appartamenti, l'incidenza economica è rilevante ed è paragonabile al 40-50% del valore dell'appartamento attuale.
