TRIBUNALE DI TIVOLI

Perizia dell'Esperto ex art. 568 c.p.c. Geom. Carini Valerio,

nell'Esecuzione Immobiliare 548/2011 del R.G.E.

VERSIONE AGGIORNATA DEL 17.10.2023

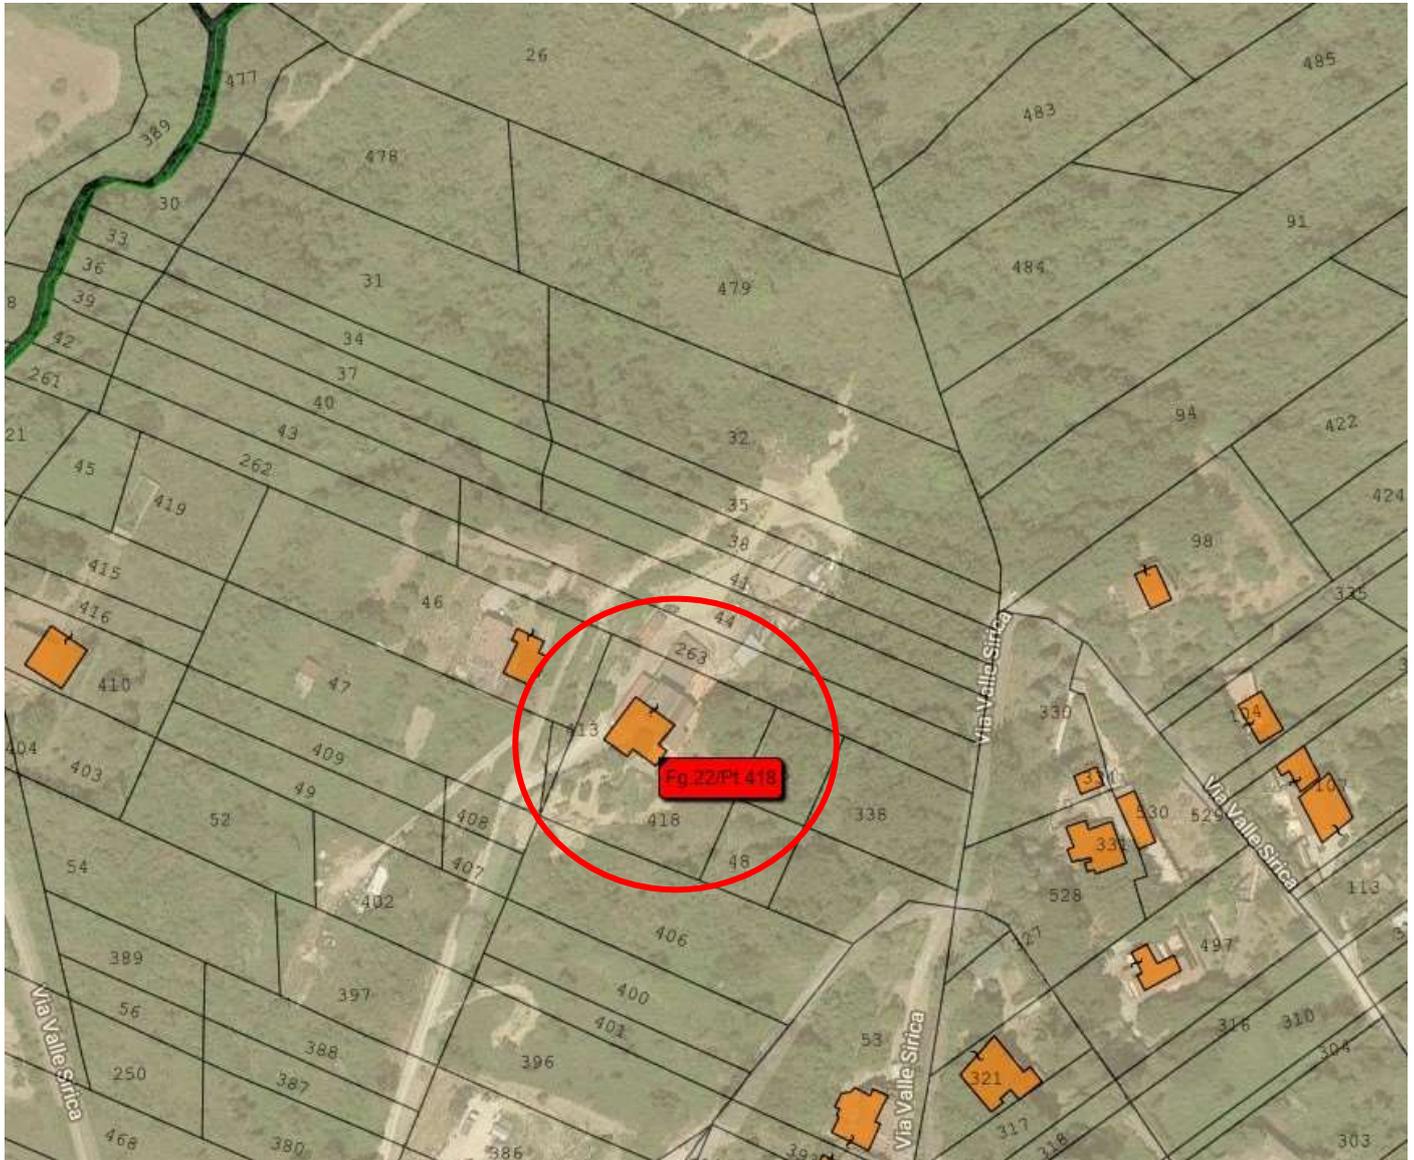
CATASTALE SU GOOGLE MAP

SI NOTA IN TRASPARENZA LA DIFFERENZA IN MAPPA E LO
SCONFINAMENTO DI OPERE REALIZZATE SENZA AUTORIZZAZIONE
SULLA PARTICELLA 263 NON OGGETTO DELLA PRESENTE ESECUZIONE

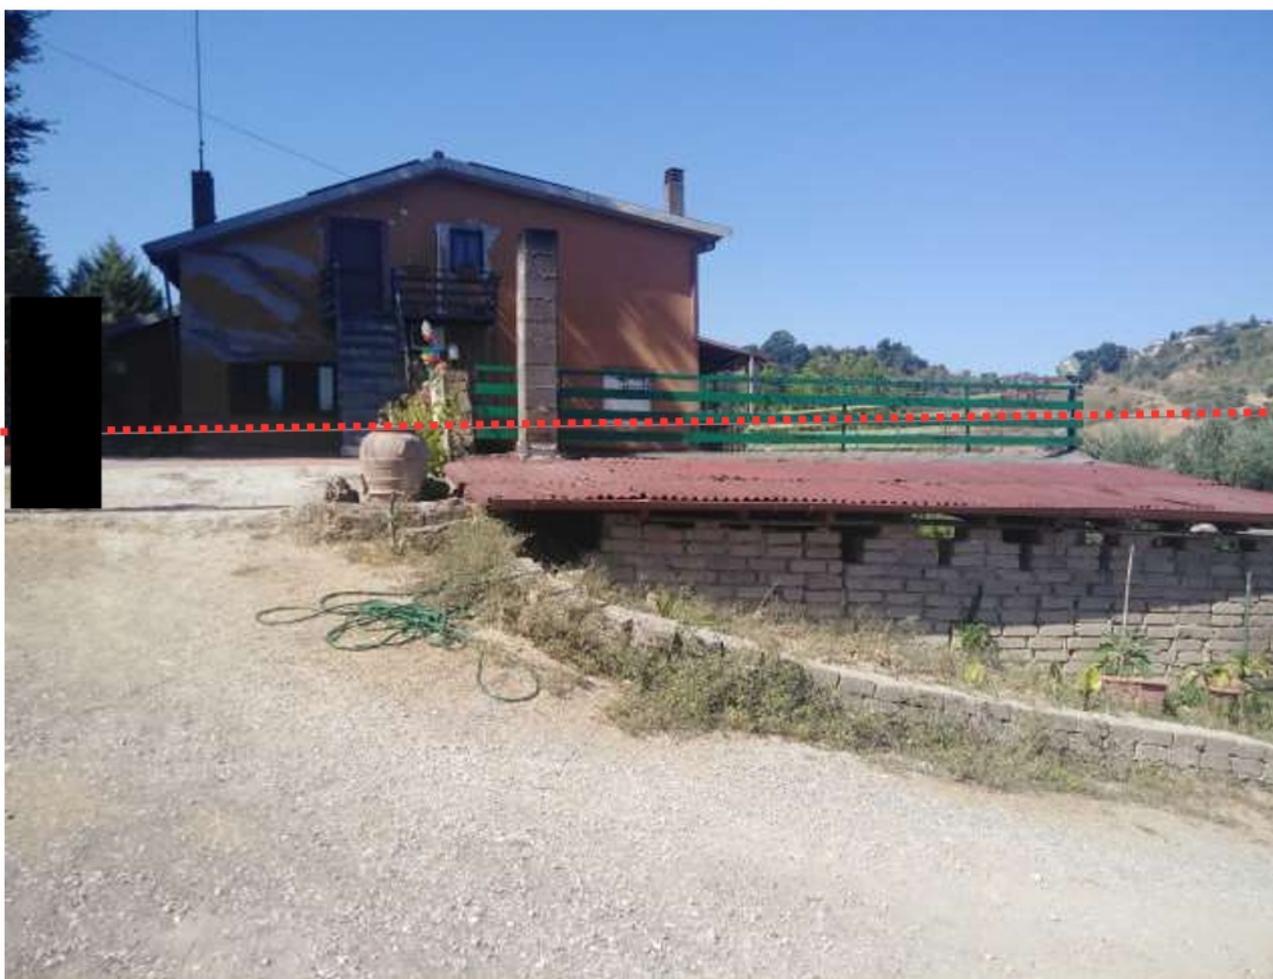
Vista del villino dalla particella 263 non oggetto di esecuzione

indicazione sommaria del confine tra la 263 e la 418 eseguita

N.B. Il muro a secco di blocchetti e la tettoia ricadono sulla particella 263 non oggetto di esecuzione

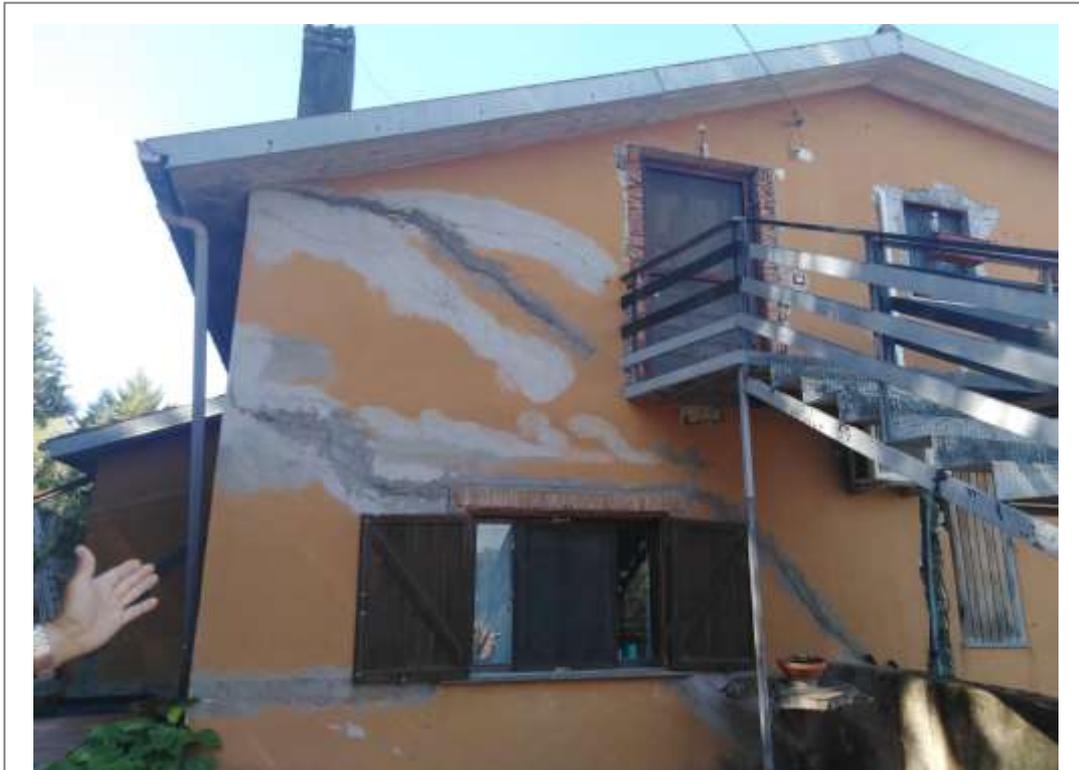
La scala in ferro esterna è stata realizzata dall'esecutato senza autorizzazione.

facciata ingresso sottotetto da scala in ferro

6. Va presentata pratica per la sanatoria per ottenere la sanatoria delle opere sanabili quali la eliminazione del vano scala interno, la realizzazione della scala esterna in ferro di accesso al piano 1° sottotetto, l'ampliamento del piano interrato, la realizzazione dell'intercapedine interrata etc; Vanno considerati i costi.

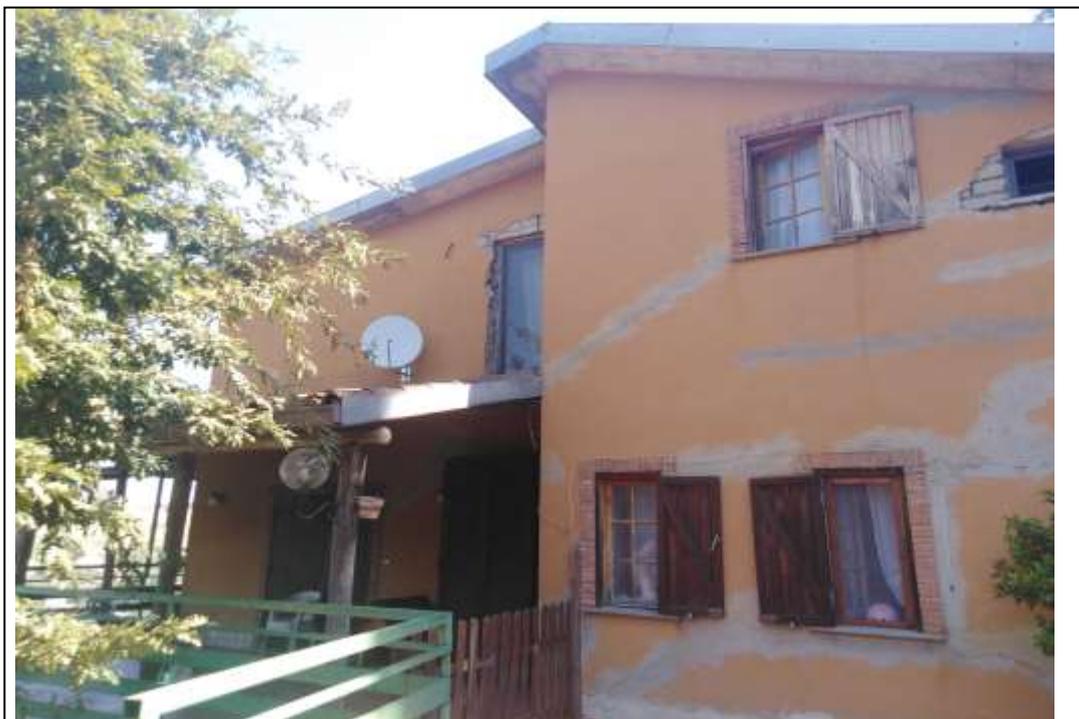
Trattasi di un villino su tre piani (piano S/1, piano T, e piano 1°) che presenta importanti segni di dissesto statico, crepe oblique sui muri perimetrali portanti. Esso risulta edificato sulla particella 418 del foglio 22, a cui si accede tramite una scomoda strada consortile di larghezza attuale circa ml. 3 che dopo un tortuoso percorso con tratti di ripide pendenze arriva fino alla strada comunale. Detta viabilità, è impossibile per gli autobus e difficile per le autovetture, specie se in doppio senso di marcia. Non ci sono piazzole di sosta per inversione della marcia. Le manovre si fanno approfittando dell'arretramento dei cancelli di ingresso ai lotti.

facciata laterale opposta visibile intervento sulle crepe da dissesto fondazioni

1. Lo stato di conservazione è **Mediocre** come si evince dalle foto allegate alla presente relazione (documentazione fotografica)
2. Il fabbricato presenta **seri segni di instabilità statica** ed è stato già oggetto di un intervento di consolidamento non acclarato da documentazione tecnica ingegneristica depositata presso il Genio Civile. Non essendovi documenti ufficiali calcoli statici, collaudi tecnici documentati, la situazione è tutta da verificare, consolidare e collaudare ufficialmente ai fini del successivo certificato di abitabilità che altrimenti non sarebbe mai rilasciato. Vanno considerati i costi per l'adeguamento statico strutturale generale del villino in quanto presenta notevoli ed importanti segni di dissesto quali una serie di crepe oblique sui muri della casa e crepe nella pavimentazione esterna a testimonianza di un cedimento parziale del terreno delle fondazioni;

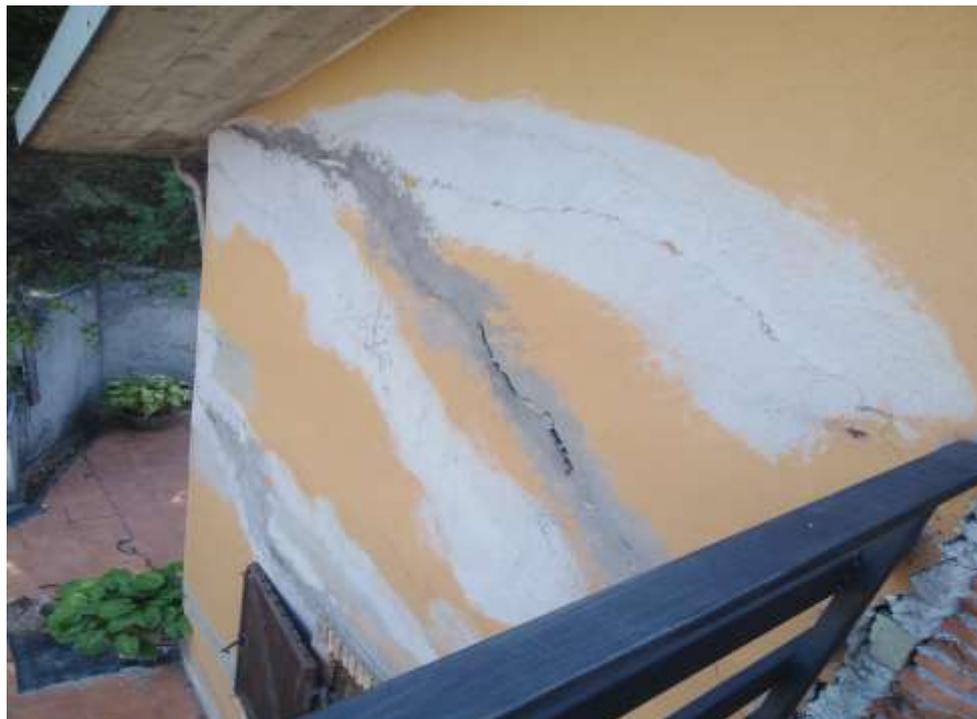
facciata laterale

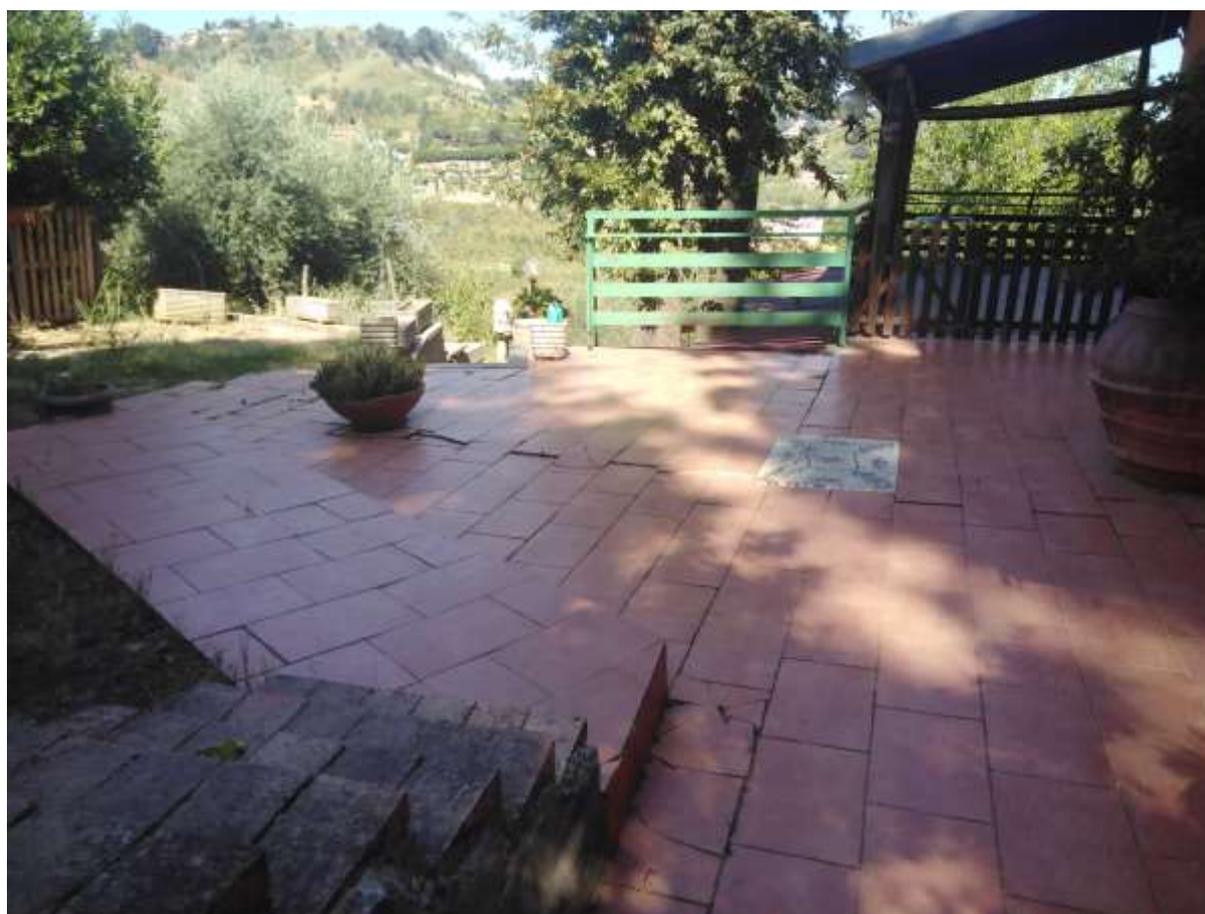
pavimentazione esterna particolare dissesto del terreno di fondazione

Trattasi di una costruzione in muratura e c.a. con intonaci e tinte esterne, con copertura a tetto portici in legno, presenta gravi segni di dissesto del terreno di fondazione. Le facciate esterne le pavimentazioni esterne hanno bisogno di rifacimento. Struttura da consolidare e collaudare.

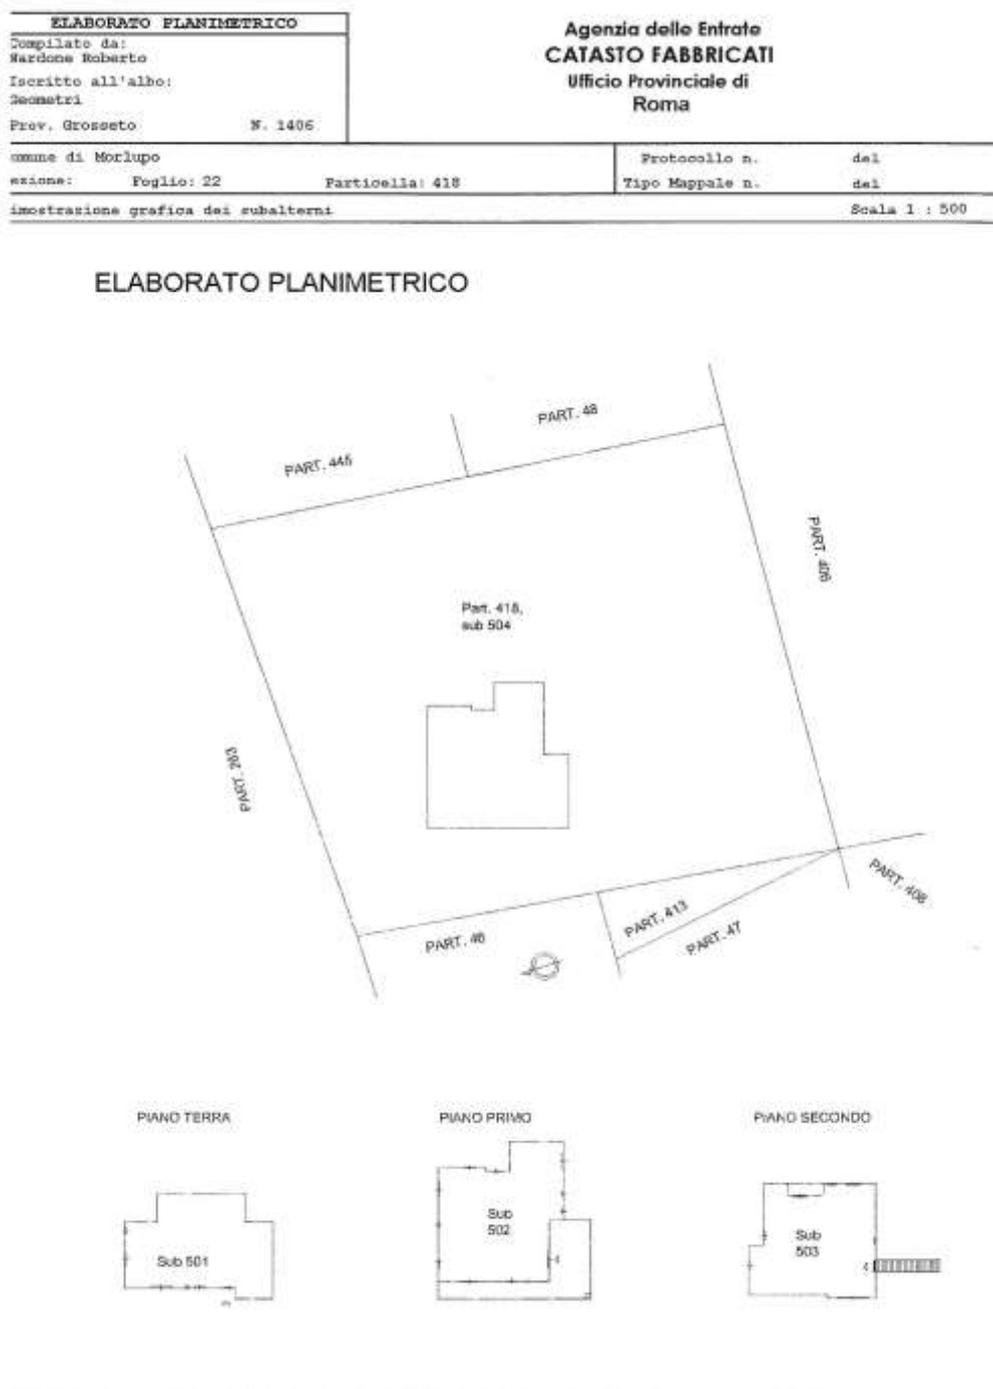
ELABORATO PLANIMETRICO DEL FRAZIONAMENTO CATASTALE

Il villino, COME SI VEDE, risultava erroneamente frazionato ed accatastato dall'esperto Ing. Marco De Angelis, in tre appartamenti distinti con i sub 501 502 503 oltre l'area di sedime del lotto (LA CORTE) individuata col sub 504 quale BCNC. La rappresentazione catastale planimetria del piano S-1 e del piano sottotetto risultava errata in quanto non corrispondente alla realtà dei luoghi. Essa raffigurava una situazione non sanabile dal punto di vista urbanistico. Inoltre riportava macroscopici errori. Risultavano cambiati i piani. Il Ps1, terra e primo, erano diventati piano terra primo e secondo!!!

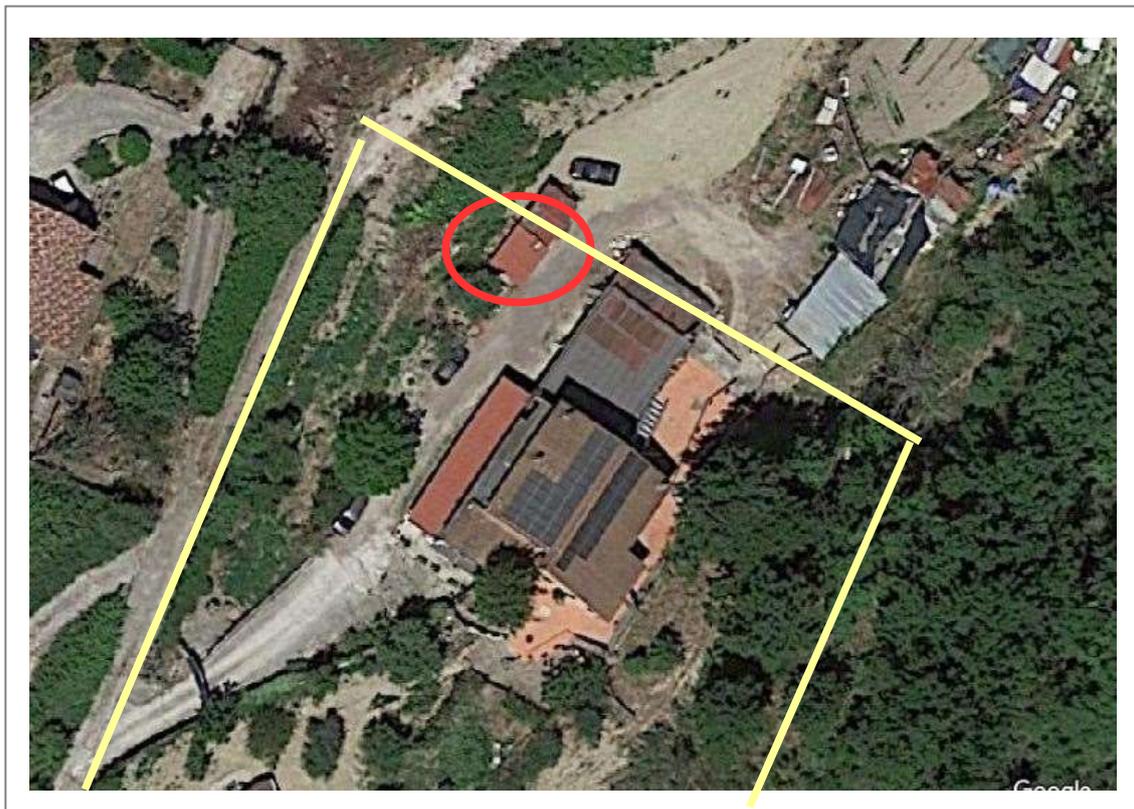
La NUOVA volumetria residenziale realizzata al piano S/1 (vedere planimetria piano s/1), quella dei manufatti realizzate sull' area di sedime particella 418, eccedente quella autorizzata con la concessione in sanatoria n° 44 del 1999, (ovvero la chiusura del sottoportico al piano S1 e i manufatti esterni non può essere sanata) . Va ripristinata la situazione sanata e le opere sanabili.

Manufatti realizzati sull'area di sedime cerchiati in rosso

Il costo per il ripristino della situazione quo ante e quella autorizzabile è stato valutato è riportato alla voce demolizioni opere abusive.

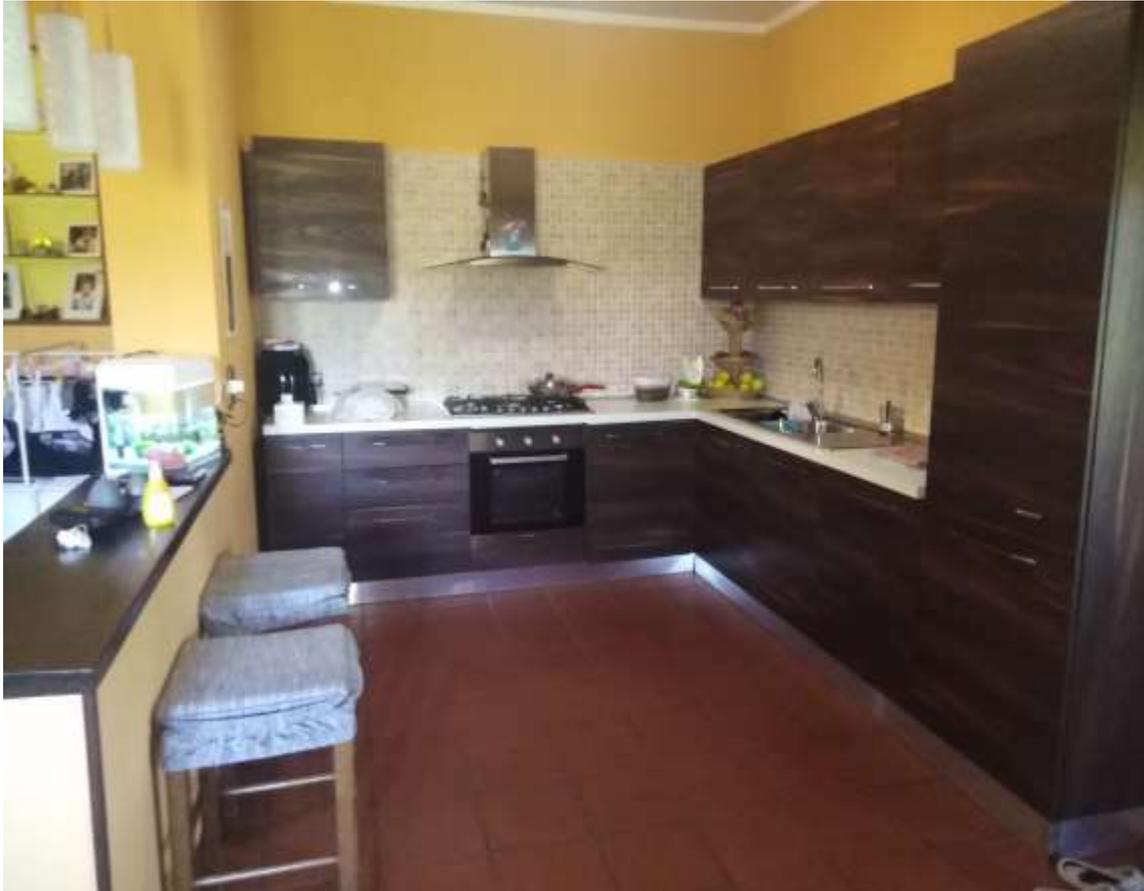
Cucina PT

I pavimenti interni ed i rivestimenti dei bagni sono in ceramica, le porte interne tamburate, le finestre in alluminio con vetrocamera, munite di persiane, tutto ben visibile dalle foto allegate. I portici sono in legno.
