**TRIBUNALE CIVILE E PENALE DI PADOVA**

**ESECUZIONE IMMOBILIARE**

**R.G.E. 302/2023**

**RISPOSTA ALLE OSSERVAZIONI**

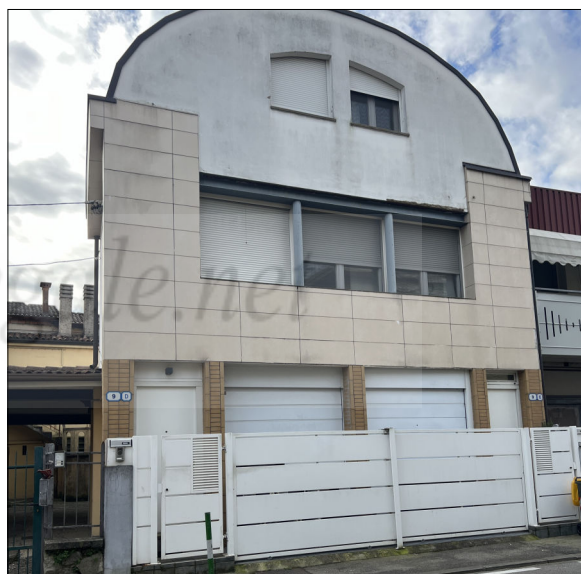
Prospetto Nord

### Lato Nord

- I cancelli siti sul prospetto Nord non risultano autorizzati (*diffformità urbanistica e catastale*);
- In facciata è presente un rivestimento in pannelli non autorizzato (*diffformità urbanistica*);
- L'accesso all'abitazione in oggetto presenta meno gradini rispetto a quanto autorizzato (*diffformità urbanistica*);
- Al piano terra, i basculanti dei garage sono più piccoli rispetto a quanto autorizzato e a scandire il prospetto si trovano 5 colonne rivestite in mattoni (*diffformità urbanistica*);
- Il serramento presente sopra la porta di ingresso all'appartamento in oggetto è stato tamponato con un pannello di colore bianco (*diffformità urbanistica*).

- Sanatoria da presentare presso il Comune di Padova per la finestra al piano primo, per le tramezzature del sottotetto, per la terrazza e per le difformità di facciata.....€ 3'000,00
- Sanzioni.....€ 516,00
- Rettifica delle planimetrie catastali.....€ 1'000,00

| Rimozione e smaltimento cancelli piano terra: | € 1'000,00+iva |
