**TRIBUNALE CIVILE E PENALE DI PADOVA**

**ESECUZIONE IMMOBILIARE**

**R.G.E. 302/2023**

Relazione di Consulenza Tecnica di Ufficio  
Stima dei beni

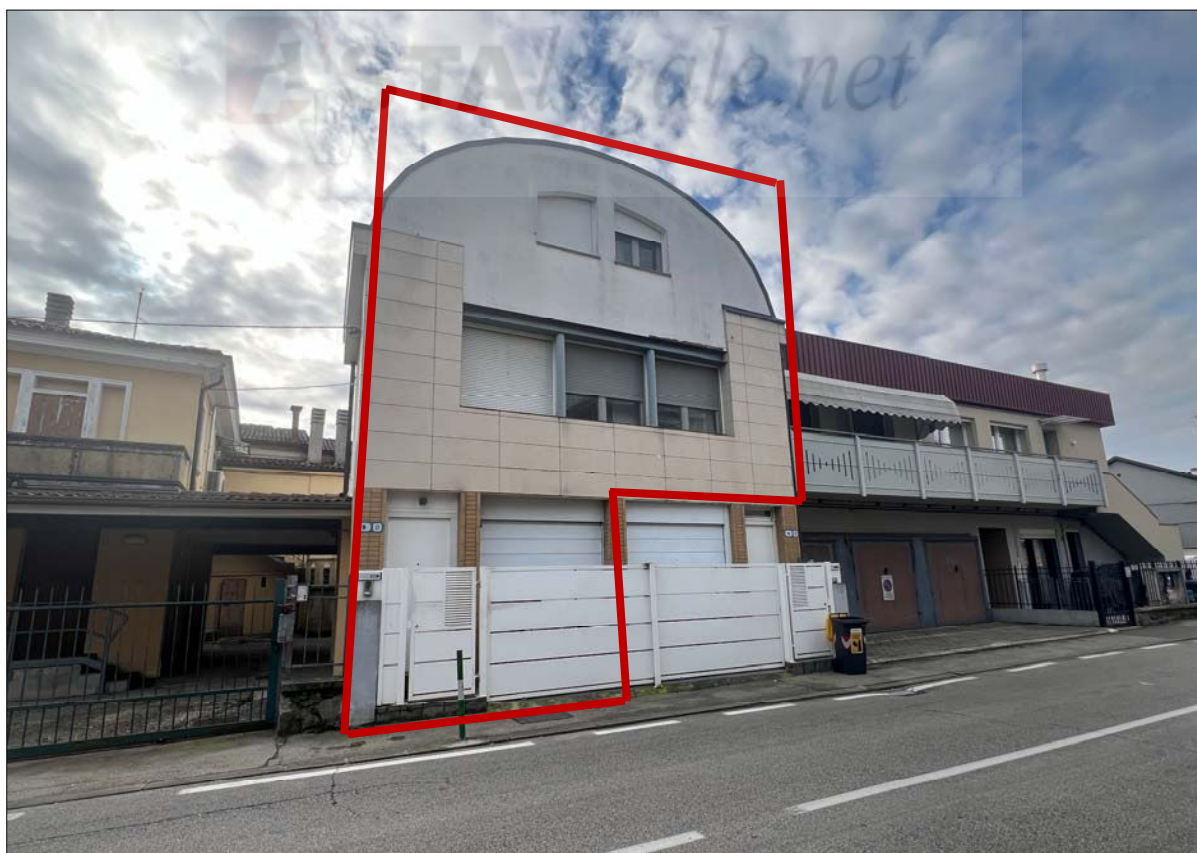
Il fabbricato presenta uno stato conservativo e manutentivo mediocri e non mostra peculiarità architettoniche degne di nota (*all.08*).

Le uniche due facciate visibili, quella a Nord e quella ad Est, si presentano in parte intonacate e tinteggiate, in parte rivestite in pannelli color crema; i serramenti sono in Pvc di colore bianco, sono presenti avvolgibili anch'essi di colore bianco; la copertura è a botte, in rame come le lattonerie.

Vista dell'immobile da via Crimea

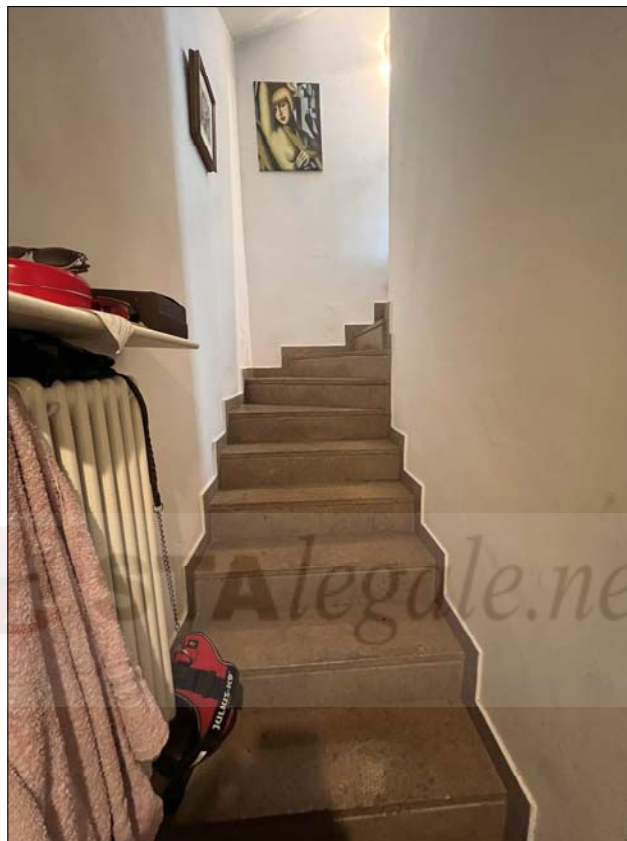
Entrando nell'abitazione, che si sviluppa lungo l'asse Est-Ovest e affaccia lungo l'asse Nord-Sud, all'ingresso si trova un piccolo pianerottolo che distribuisce una scala in pertinenza esclusiva all'alloggio che conduce al piano primo, e una porta scorrevole di accesso al garage (sub. 19), attualmente utilizzato come magazzino.

Vista della scala interna dal piano terra

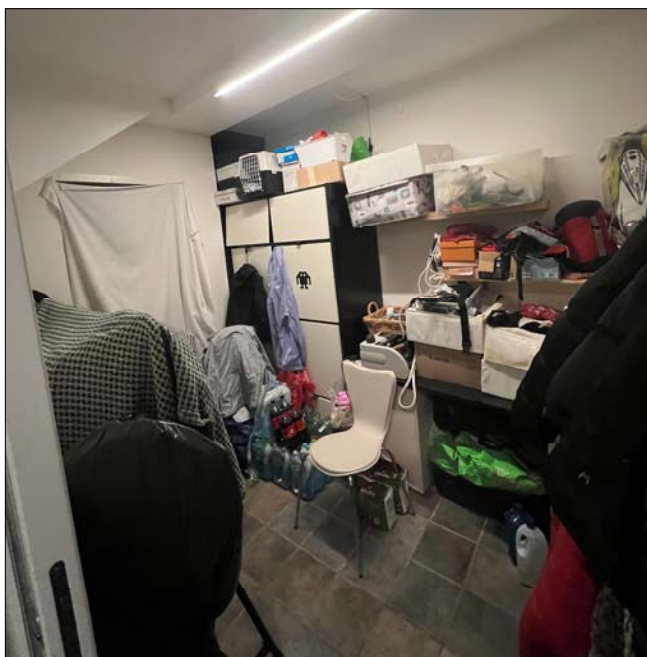
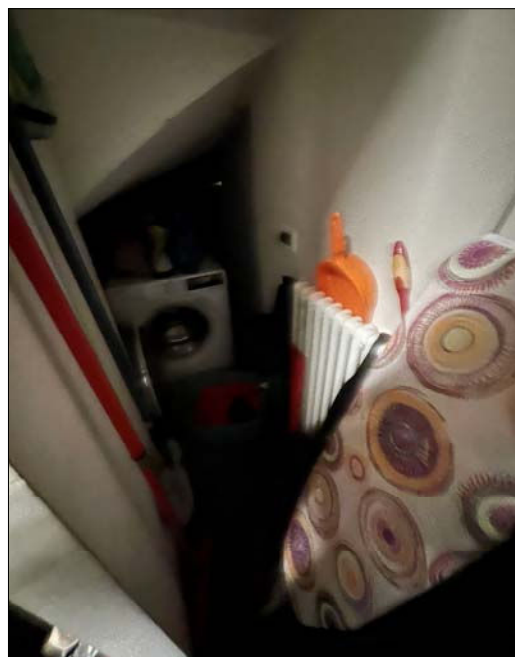
Il garage non presenta accessi o collegamenti esterni; il portone è stati infatti murato dall'interno mediante la realizzazione di una contro parete.

Il pavimento si presenta in piastrelle grigie di taglio quadrato, le murature e il soffitto si presentano intonacati e tinteggiati di colore bianco.

Verso Sud è presente una piccola tramezza a creare un piccolo separé ove è stata posizionata la lavatrice.

A Sx: vista del garage, a Dx: vista del locale ricavato a Sud dello stesso

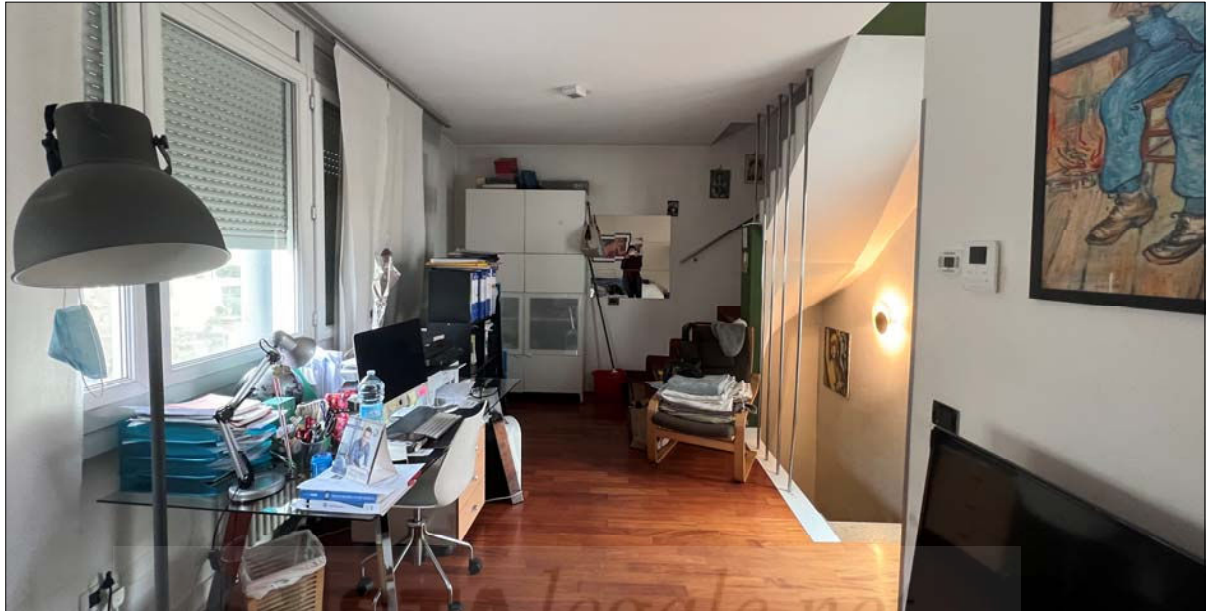
Si accede ad un piccolo soggiorno che comunica direttamente con la cucina.  
Le finiture sono discrete, il pavimento si presenta uniformemente in legno, le murature e i soffitti si presentano intonacati e tinteggiati.

Vista del soggiorno al piano primo.

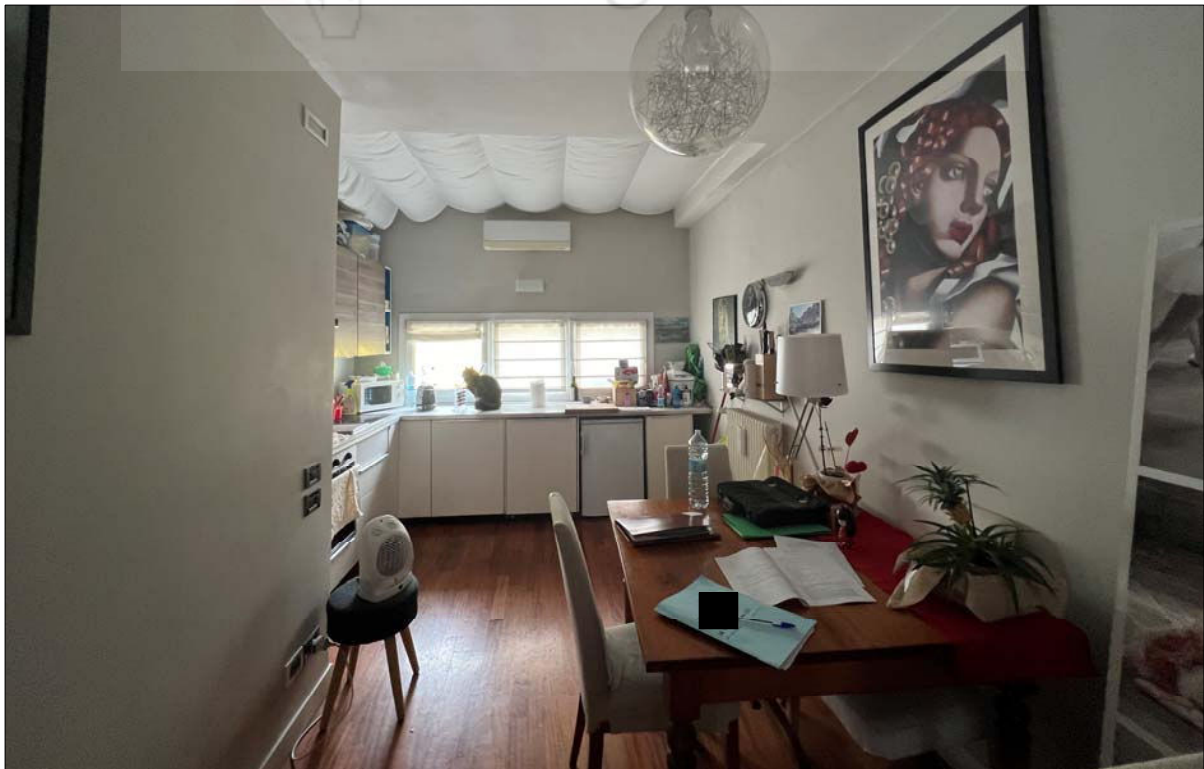
Vista della cucina

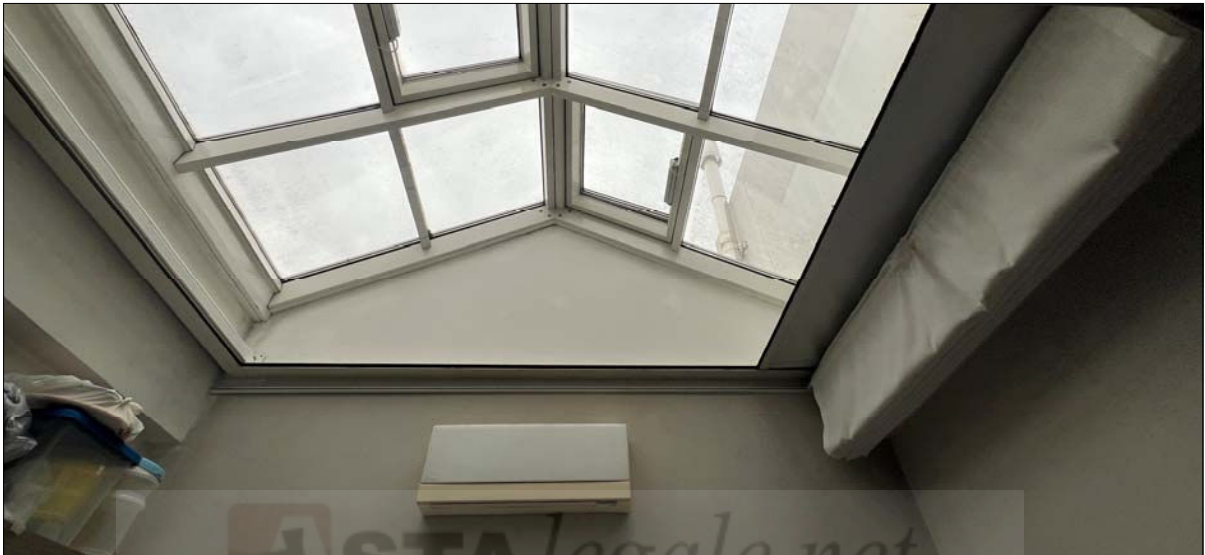
Sopra la cucina, che affaccia a Sud prospettando su di una terrazza dalla forma irregolare di proprietà dell'immobile, è presente un'ampia copertura vetrata apribile in due punti. L'esecutata riferisce che i motori dei lucernari non sono funzionanti. Al di sotto della vetrata è stata rilevata la presenza di una tenda oscurante elettrificata

Vista della soprastante copertura in vetro

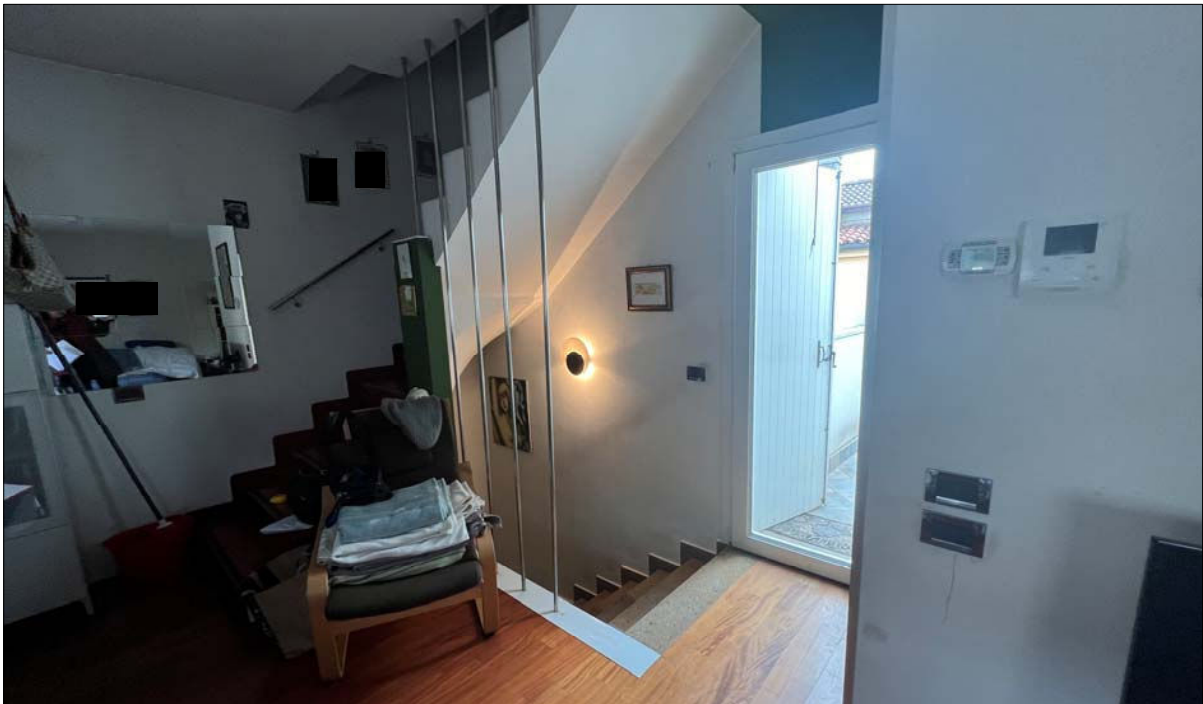
Una scala in legno conduce al piano secondo-sottotetto ove è presente la zona notte.

Vista della scala che conduce al piano secondo-sottotetto

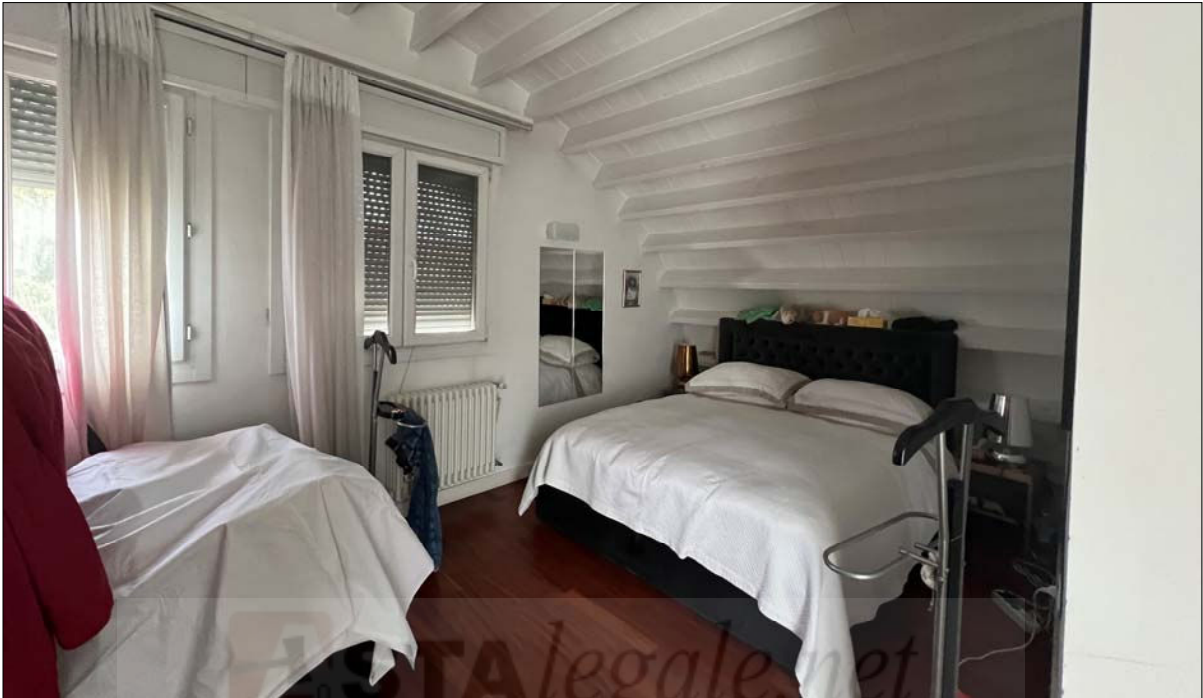
Anche questo livello presenta finiture discrete. I pavimenti sono in legno con posa a correre, il soffitto è a botte e presenta travi in legno verniciate di colore bianco.

Vista della camera al piano secondo-sottotetto

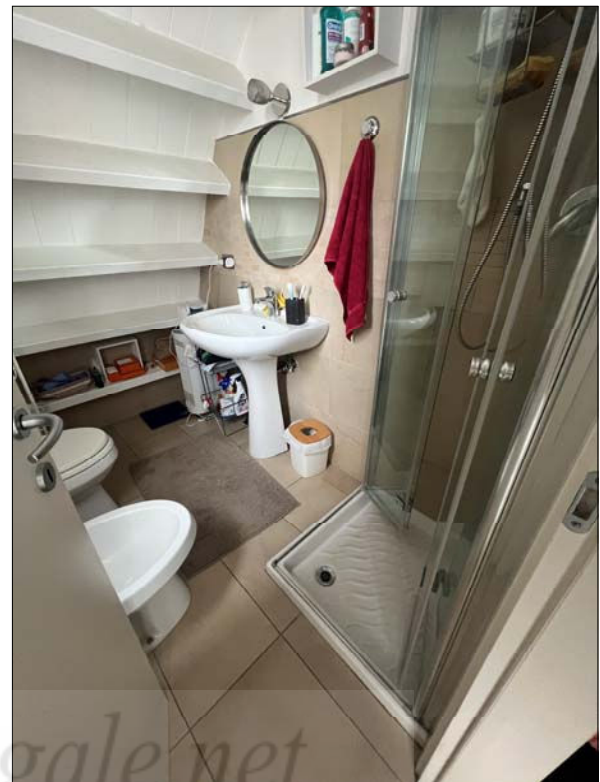
Entrambi presentano pavimentazioni e rivestimenti in piastrella e come dotazione sanitaria mostrano entrambi la presenza dei sanitari, di un lavabo e della doccia.

Si presentano entrambi in buono stato conservativo e manutentivo.

Vista del bagno al piano primo (a Sx) e del piano al piano secondo-sottotetto (a Dx)

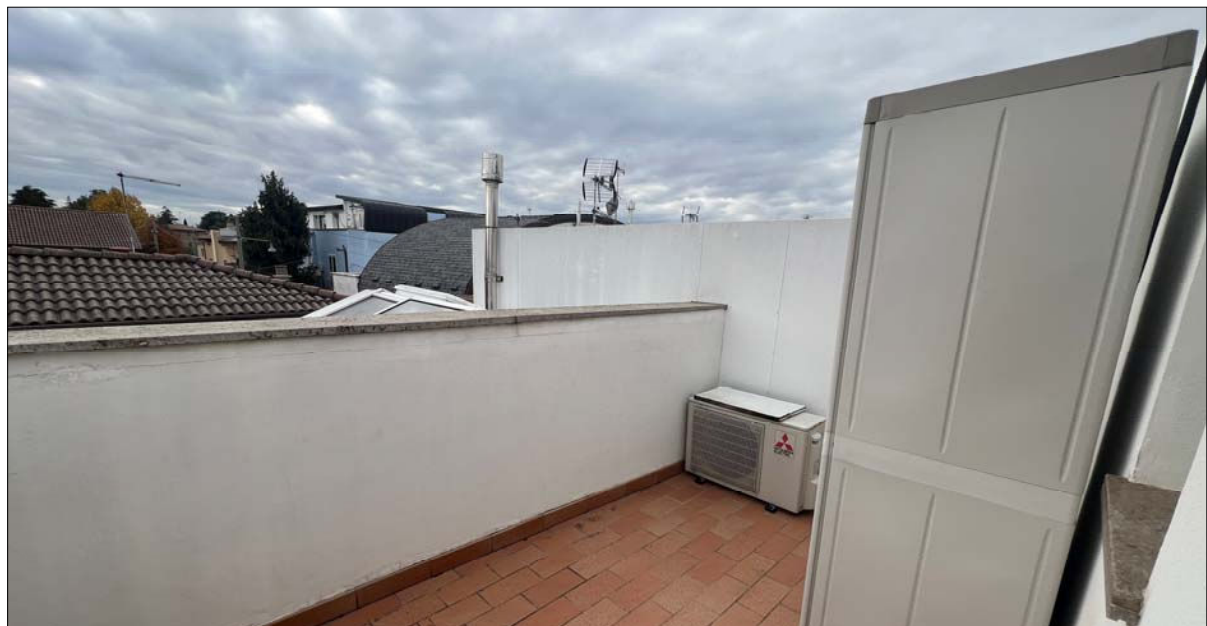
L'immobile è dotato di due terrazze site rispettivamente al piano primo e secondo-sottotetto.

Vista della terrazza al piano secondo-sottotetto

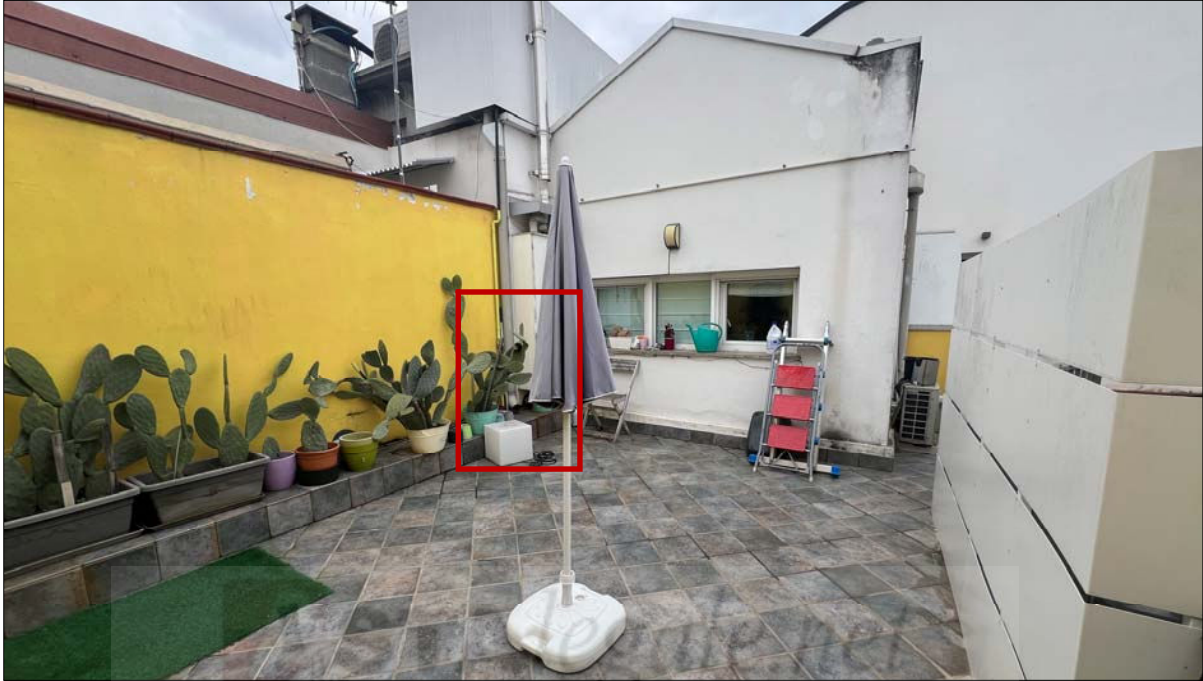
Nel corso del sopralluogo è stata riportata la problematica che le acque piovane dei confinanti scaricano sulla grondaia dell'esecutata che a sua volta scarica sul terrazzo di proprietà della stessa creando notevoli disagi.

Vista della terrazza al piano primo  
In rosso posizionamento della grondaia

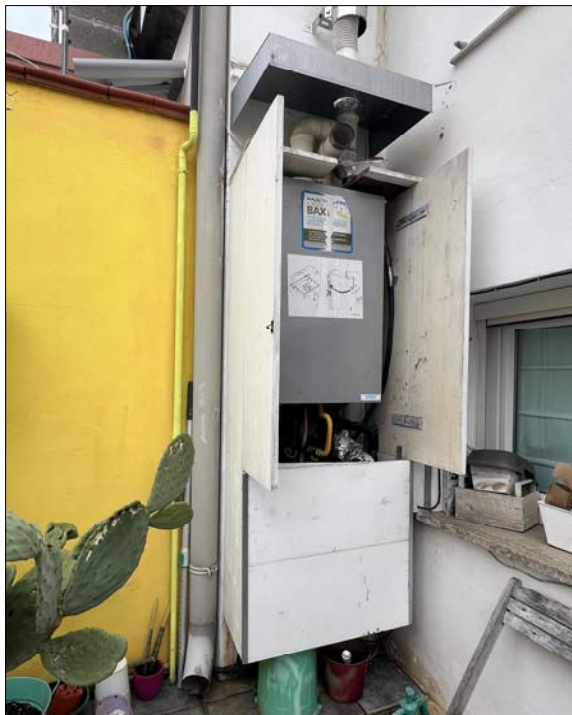
Vista dello scarico della grondaia dei confinanti

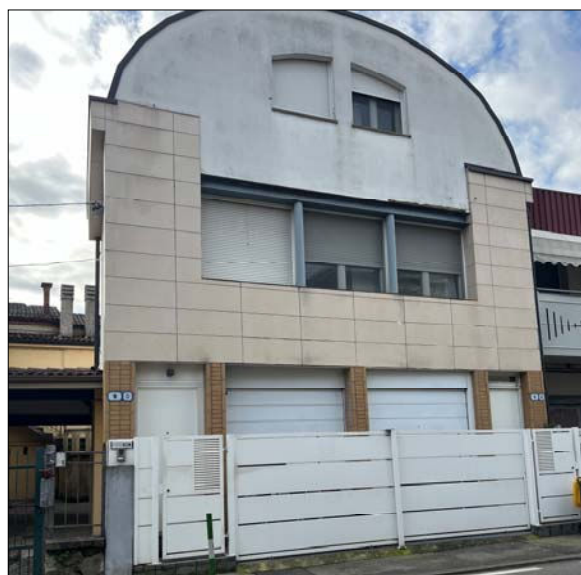
Prospetto Nord

- I cancelli siti sul prospetto Nord non risultano autorizzati (*difformità urbanistica e catastale*);
- In facciata è presente un rivestimento in pannelli non autorizzato (*difformità urbanistica*);
- L'accesso all'abitazione in oggetto presenta meno gradini rispetto a quanto autorizzato (*difformità urbanistica*);
- Al piano terra, i basculanti dei garage sono più piccoli rispetto a quanto autorizzato e a scandire il prospetto si trovano 5 colonne rivestite in mattoni (*difformità urbanistica*);
- Il serramento presente sopra la porta di ingresso all'appartamento in oggetto è stato tamponato con un pannello di colore bianco (*difformità urbanistica*).

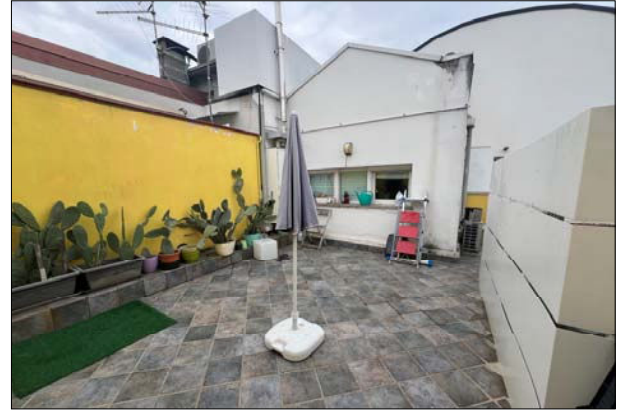
Prospetto Est

- Sul lato Est della terrazza, al piano primo, è stato realizzato un muro di confine non autorizzato (*difformità urbanistica*).
