| <b>PROCEDURA<br/>ESECUTIVA<br/>IMMOBILIARE</b> | <b>TRIBUNALE DI ASCOLI PICENO</b> |
| <b>PROMOSSA DA</b> | R.G.E. n. 36/2023<br>..... |
| <b>OGGETTO</b> | <b>Relazione peritale</b> |
| <b>Data: 06/05/2024</b> | |

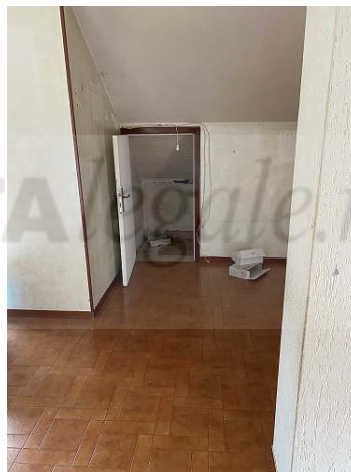
L'appartamento pignorato (sub. ....) è conforme al progetto autorizzato dal Comune con la C.E. in sanatoria n. ...., ad eccezione dell'apertura di una porta nel soggiorno per accedere all'intercapedine (avente larghezza di m. 1,00 ed altezza variabile da m. 1,50 a m. 0,90) sottostante la falda del tetto, pertanto dovrà essere ripristinato lo stato preesistente mediante rimozione della porta e chiusura dell'apertura con cartongesso o muratura.

**Porta di accesso  
all'intercapedine**

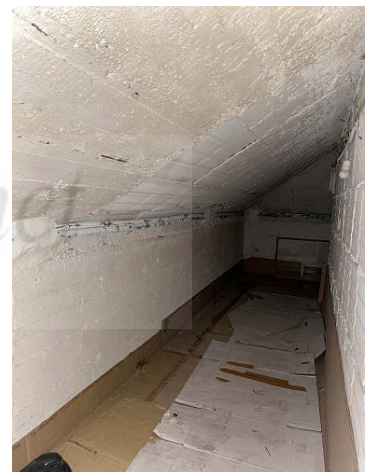
**Particolare  
dell'intercapedine**
