**Oggetto: Integrazione su Relazione peritale di Esecuzione Immobiliare**

**RE 49/2018 promosso da l \_\_\_\_\_ contro la \_\_\_\_\_**

Il fabbricato sito in via Sacconi 13 a Maltignano (AP) è stato oggetto di Ordinanza n. 43 prot. 7660 da parte del Comune di Maltignano, quindi dichiarato inagibile, come evidenziato in relazione peritale.

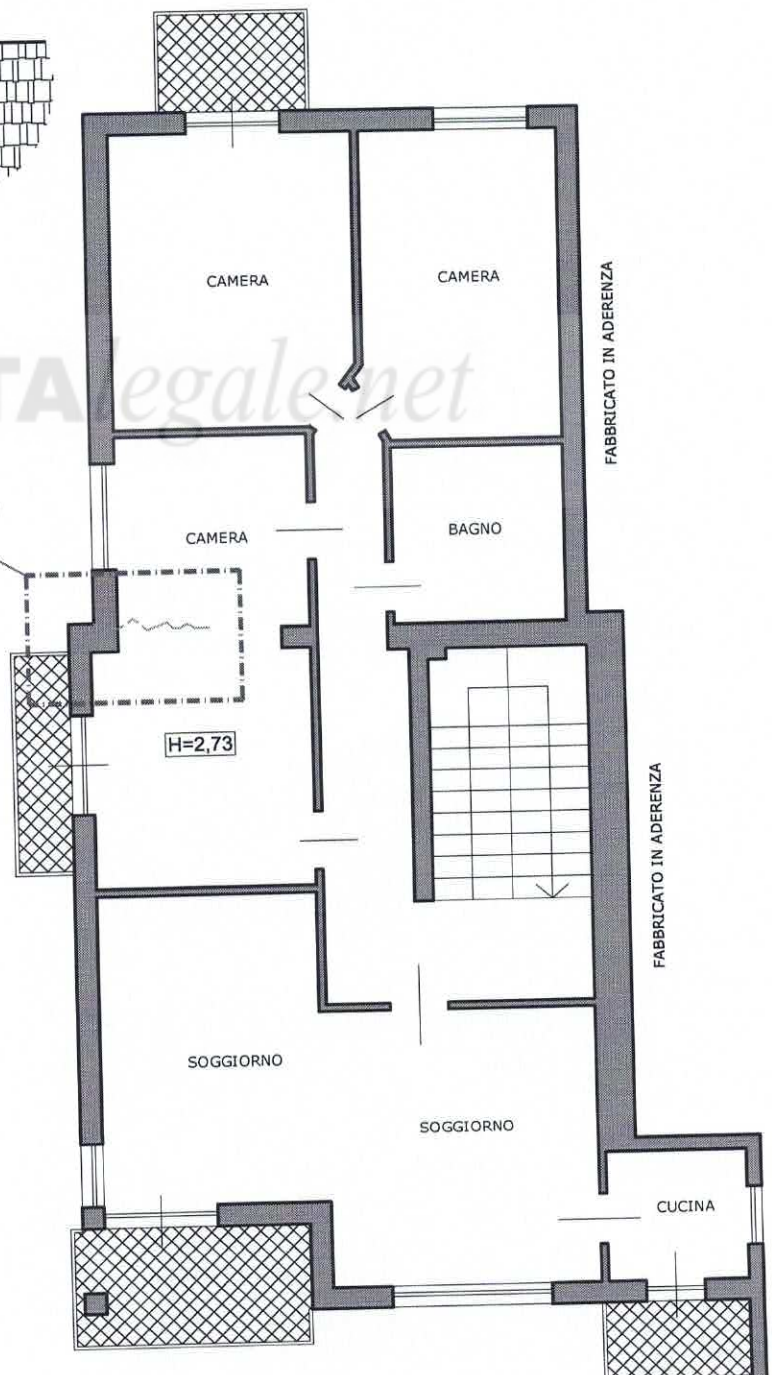
PIANO PRIMO  
scala 1:100

Nel corso del sopralluogo da me effettuato in data 29/07/2019 finalizzato a redigere la perizia estimativa, ho potuto riscontrare al piano primo del fabbricato alcune lesioni localizzate su una porzione di solaio e di parete verticale, come evidenziato nella planimetria allegata e nel documento fotografico.

PUNTO  
LESIONATO
