ESECUZIONE IMMOBILIARE N. 55 / 2024

SCHEDA IMMOBILE – LOTTO – a -

SCHEDA IMMOBILE – LOTTO – b -

RELAZIONE DEL CTU

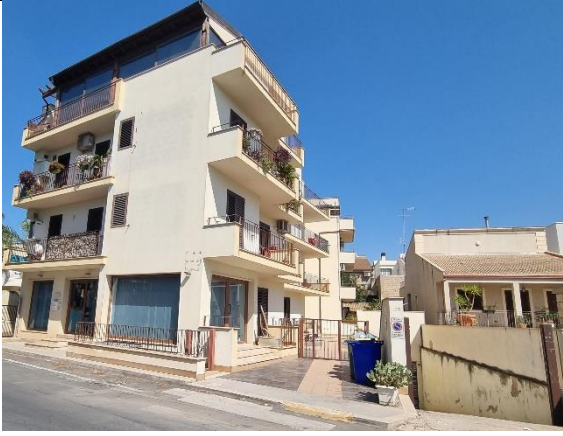
Descrizione	Immobile per Civile Abitazione posto a Piano Primo

Ubicazione	Comune di Vittoria – Via Strada Vittoria Scoglitti n. 105 - Scala B - int. 4 – Piano Primo			
Destinazione	Abitazione			
Dati catastali	Catasto Urbano categ. A/3 classe 2 vani n.4,5 Piano Primo F. 120 Particelle 1597 – sub 14 Rendita € 207,54			
Destinazione d'uso	Abitazione Sup., lorda	Abitazione Sup., Utile	Verande Sup. utile	
Superficie mq	Sup tot. Lorda 85 mq	69.15 mq	10,68	
VALORE DI MERCATO		TOT. € 68.514,00		
VALORE DI STIMA DI VENDITA FORZATA		TOT. € 55.200,00

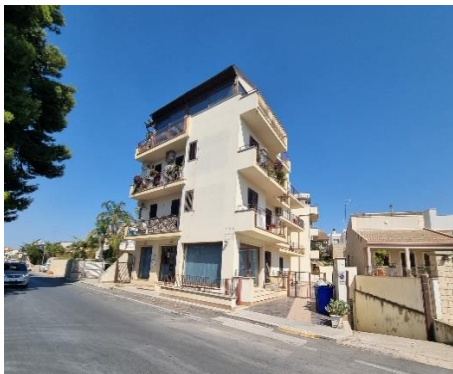
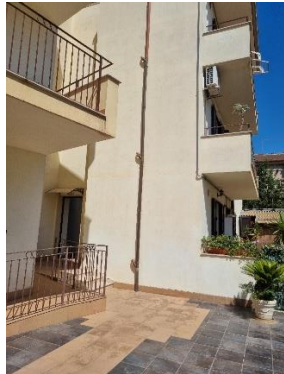
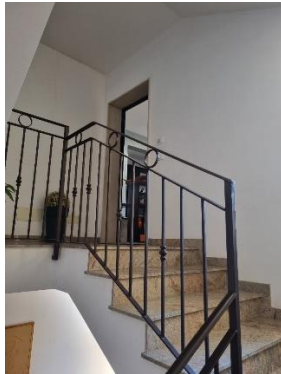
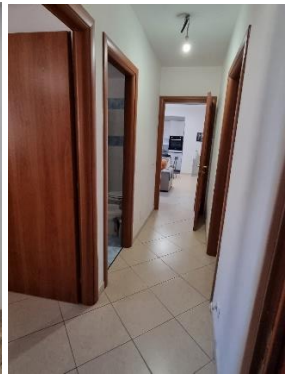
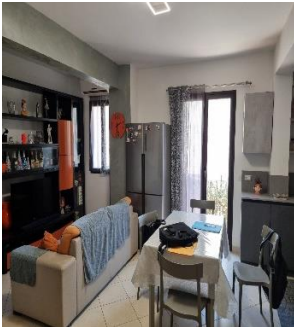
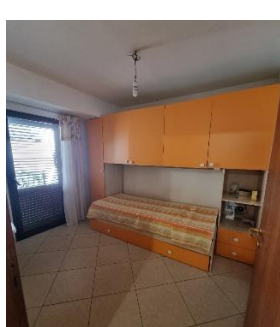
- Il **lotto-a-** (Appartamento per civile abitazione) : piano di abitazione al piano primo che si sviluppa per una superficie utile di mq 70 circa e verande di pertinenza che si sviluppano per mq 10.30. L'appartamento risulta completamente rifinito e arredato con manifattura di buona qualità costituiti da pavimento in gress, mura con gesso pitturate, porte in legno tamburate, infissi esterni in alluminio con doppi infissi tipo veneziane; Dal punto di vista impiantistico l'immobile è dotato di impianto elettrico e idrico con acqua calda sanitaria derivante da una caldaia a sterna; Come impianto termico risulta installate solo una pompa di calore posta nel vano Sogg.-cucina-pranzo.

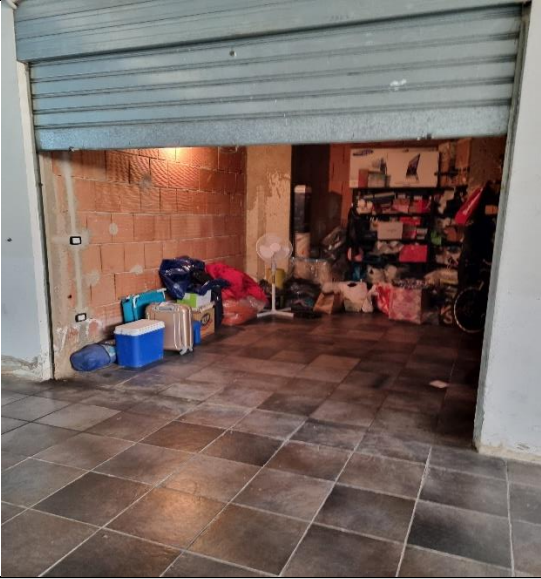
Descrizione	Immobile Garage – box auto posto al PIANO SEMINTERRATO		
Ubicazione	Comune di Vittoria – Via Strada Vittoria Scoglitti n. 105		
Destinazione	Deposito/parcheggio		
Dati catastali	Catasto Urbano cat. C/6 - classe 2 – Piano T F.120 - Particella 1597 - Sub 14 Rendita € 37,75		
Superficie	Sup lorda mq 19,00	Sup. netta mq 17,38

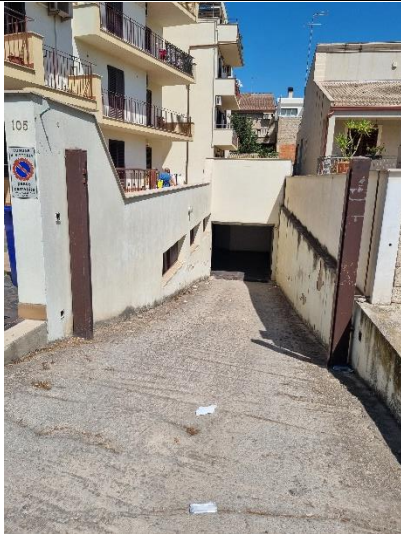
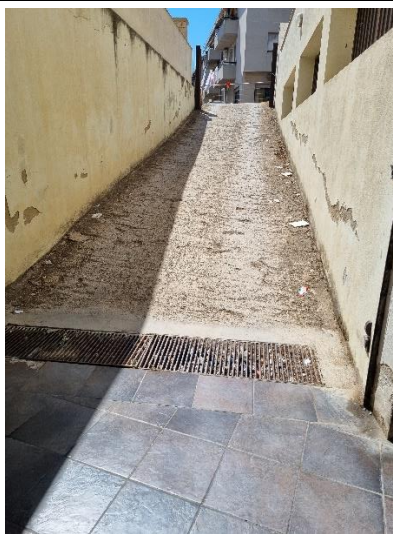
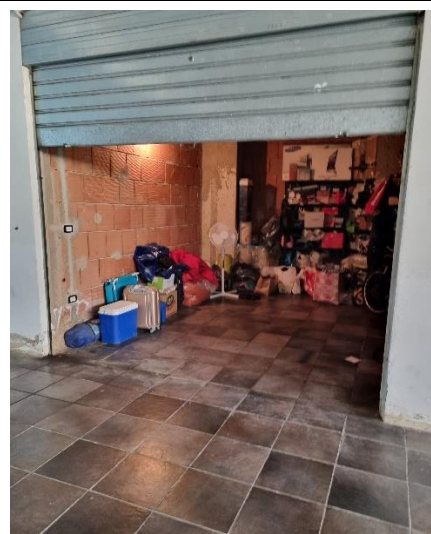
- il **lotto-b-** (box auto) ha una superficie utile di mq 17,38 e lorda si mq 19; Al, locale posto al piano seminterrato dell'immobile condominiale, è possibile accedere sia esternamente dalla scivola carrabile condominiale, sia a piedi dal vano scala. Il vano garage risulta allo stato rustico con mattoni forati e struttura in c.a. a faccia vista (foto 14) . Dal punto di vista impiantistico si rileva sono l'impianto elettrico costituito da un a presa un interruttore e una lampada.
