**TRIBUNALE DI FIRENZE**

**Procedimento n. 815/14**

**RELAZIONE DI PERIZIA**

**INTEGRAZIONE DI PERIZIA**

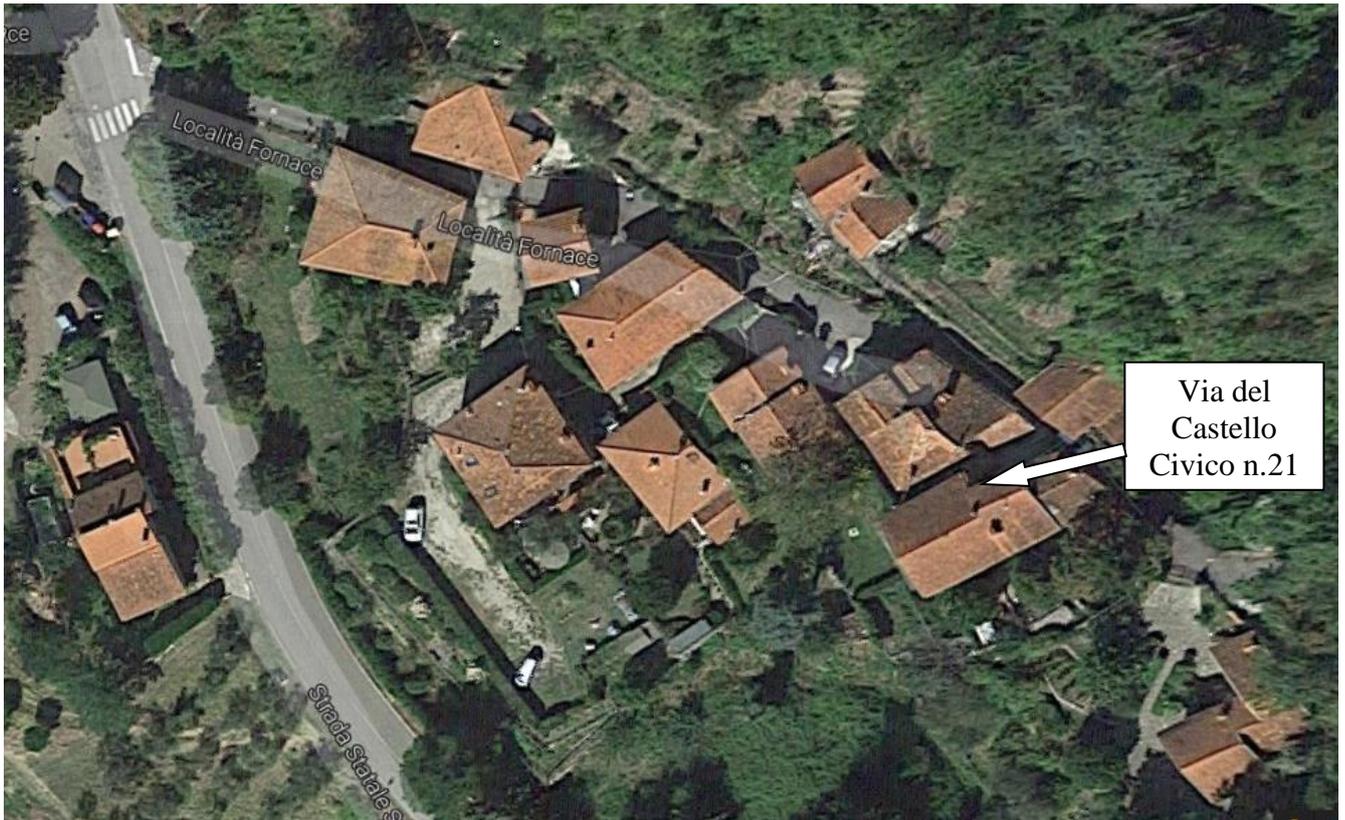
#### **4. Ubicazione e descrizione dei beni oggetto del pignoramento.**

Il compendio oggetto della presente perizia è un'unità immobiliare a destinazione civile abitazione, posta nel Comune di Londa, località Fornace in Via del Castello n. 21 ed è costituito da un appartamento situato al piano terreno di un fabbricato costituito da due piani fuori terra (piano terreno e piano primo) e da una cantina situata al piano seminterrato dello stesso edificio, oltre ad un resede di pertinenza in cui è situato un locale ripostiglio realizzato in muratura. L'appartamento è accessibile da un resede interno collegato alla pubblica via.

L'immobile, costruito presumibilmente all'inizio del secolo scorso, è realizzato in muratura portante in pietrame con solai e tetto orditi con travi in legno, travicelli e

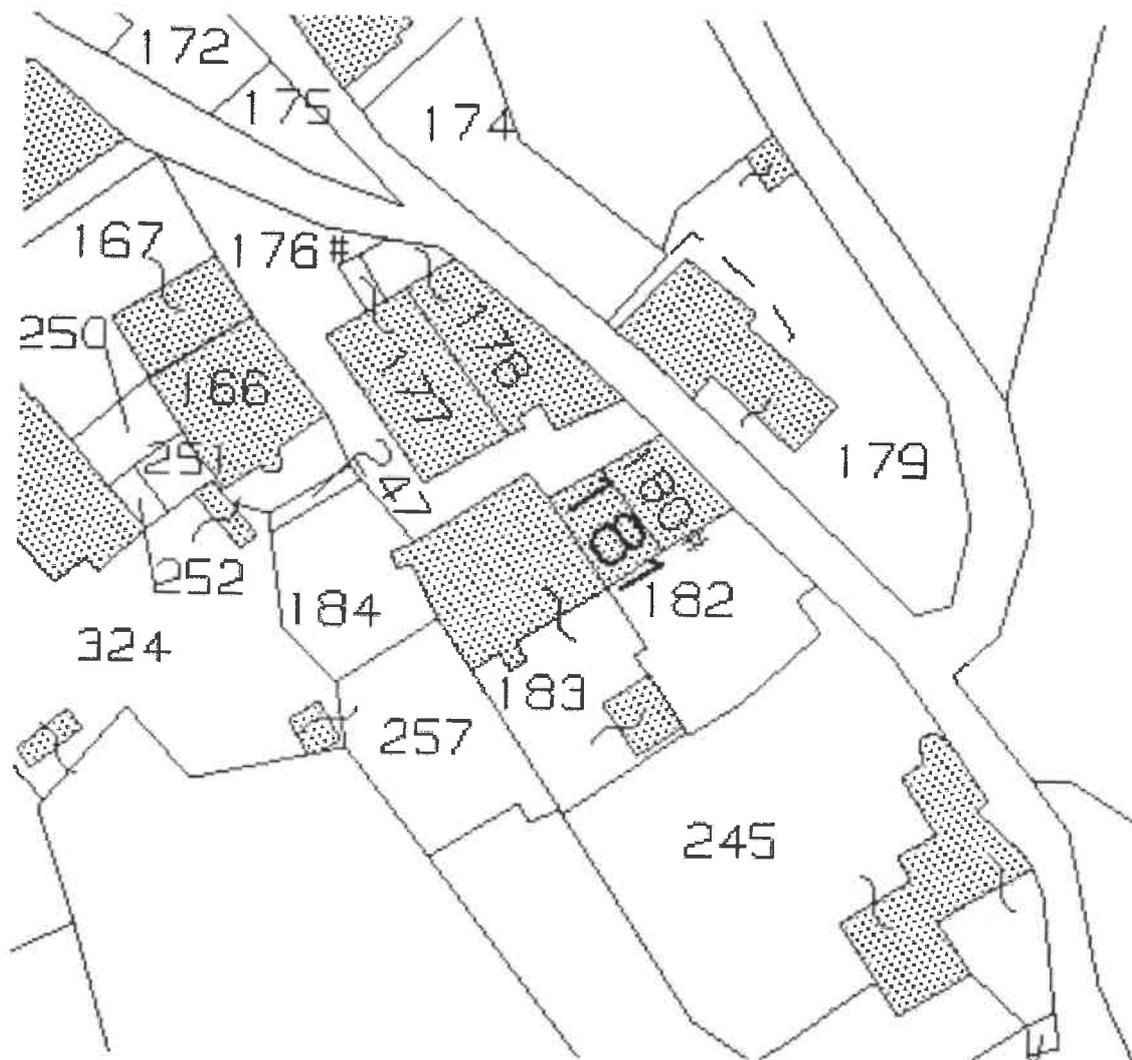
Fig.1 – Estratto di mappa

Come si evince dall'estratto di mappa riportato in fig.1, la linea di confine fra le due particelle 183 e 182 parte perpendicolare all'edificio, poi ad un certo punto fa un doppio cambio di direzione a 90° tornando perpendicolare all'edificio. Il muro a retta non ha questo doppio cambio di direzione ed è pressoché perpendicolare all'edificio per tutta la sua estensione.

Questa situazione fa sì che il muro a retta è anche muro di confine nel tratto iniziale, ma dopo insiste all'interno della proprietà \_\_\_\_\_, creando una porzione di superficie di forma rettangolare, di dimensioni circa 1m di larghezza per 6 m di lunghezza situata fra il muro a retta e il confine delle particelle. Tale striscia di resede è apprezzabile nella foto 1 scattata dalla sommità del muro a retta.

Il sottoscritto ha tentato di capire l'origine di tale anomalia con ulteriori ricerche presso il catasto, ma non ne è venuto a capo. La risoluzione di tale questione esula dal presente incarico, sarà interesse delle due proprietà di capirne l'origine e trovare per essa una soluzione definitiva. Scopo della presente integrazione è quello di portare a conoscenza dei potenziali acquirenti la situazione di confine esistente.

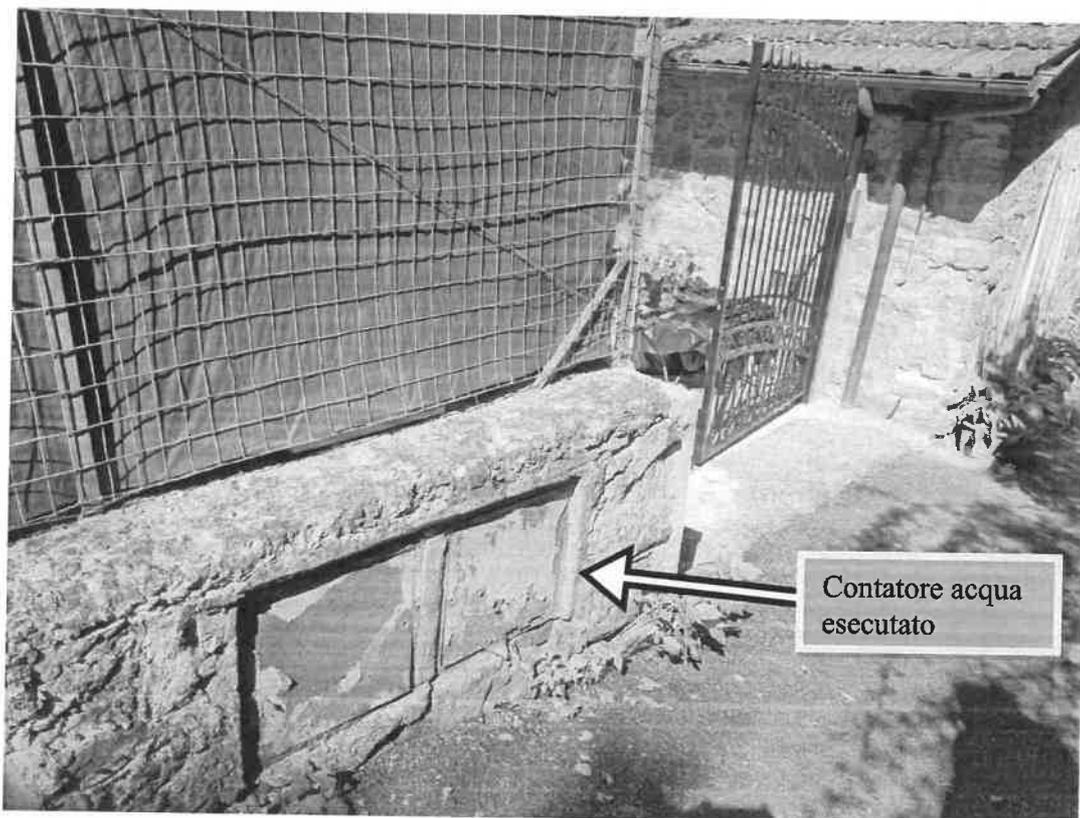
**Foto 2 – Contatore acquedotto**

Il contatore dell'acquedotto a servizio della proprietà periziata è posizionato sul muro di proprietà , prospiciente la strada vicinale di Castello, come si evince dalla foto 2.

Tale servitù non è riportata in nessuno dei documenti esaminati dal sottoscritto.  
Con il presente documento costituito da n.7 pagine il CTU ha inteso integrare  
la propria relazione peritale del 20 luglio 2017, per meglio rappresentare lo  
stato delle cose.
