TRIBUNALE ORDINARIO - BRINDISI

NUOVO CONCORDATO PREVENTIVO 1/2015

CONSULENZA ESTIMATIVA GIUDIZIARIA

LOTTO 1

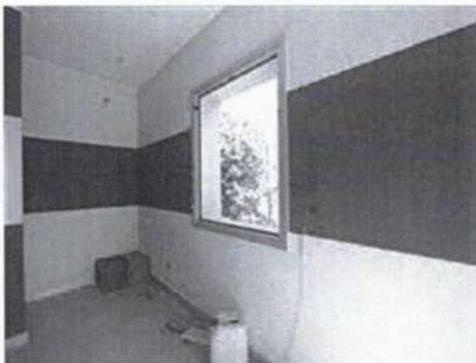
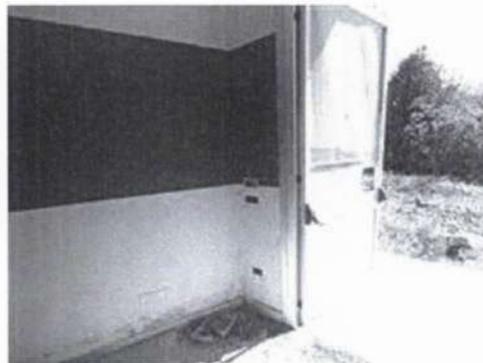
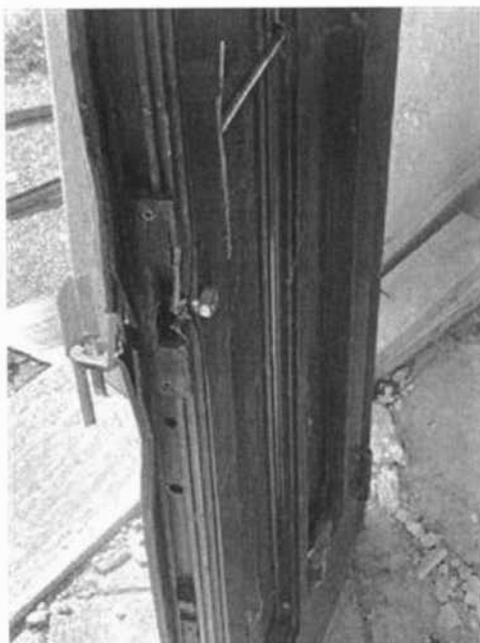
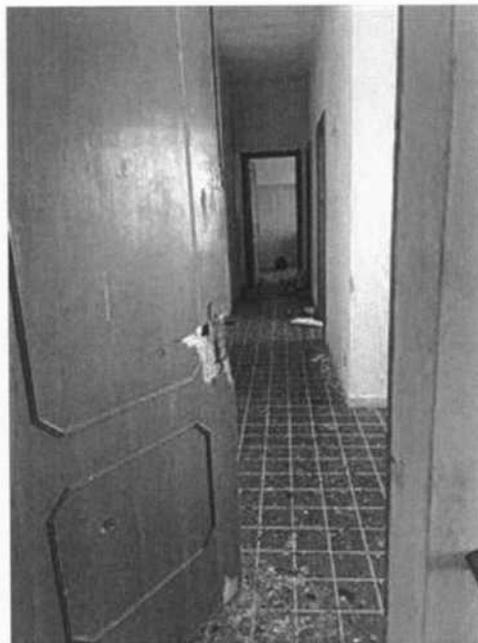
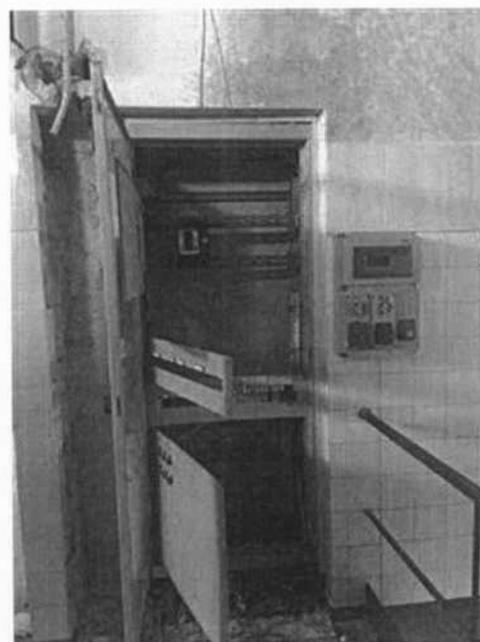
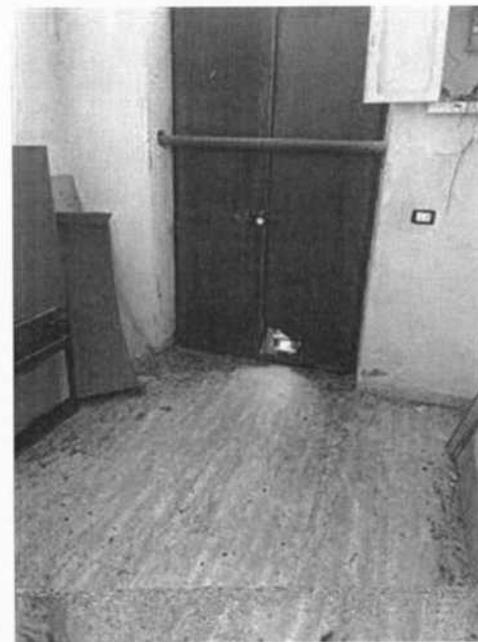
Le difformità sono regolarizzabili mediante: fornitura e posa in opera di tutti gli infissi interni ed esterni, previa rimozione e smaltimento di quelli esistenti, danneggiati o asportati, L'immobile risulta **non conforme, ma regolarizzabile**.

- progettazione impianti tecnologici - infissi - strutture murarie e verifica idoneità statica: €.15.000,00

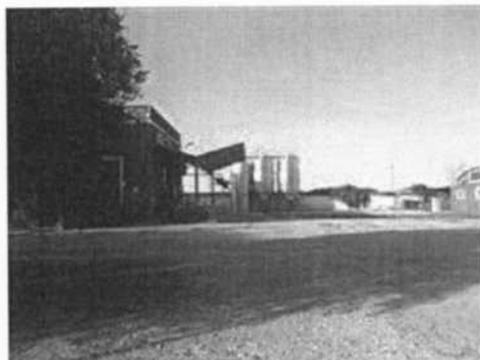
Sono state rilevate le seguenti difformità: rispetto al progetto approvato e rispetto alla perizia redatta dal sottoscritto in data 06/04/2016 sono stati asportati tutti i silos destinati alla vinificazione e posti sul lato nord dello stabilimento vinicolo come si evince dalle foto. Sono stati asportati tutti gli impianti elettrici a servizio del compendio immobiliare. (normativa di riferimento: D.P.R. 380/01)

situazione silos nel 2016

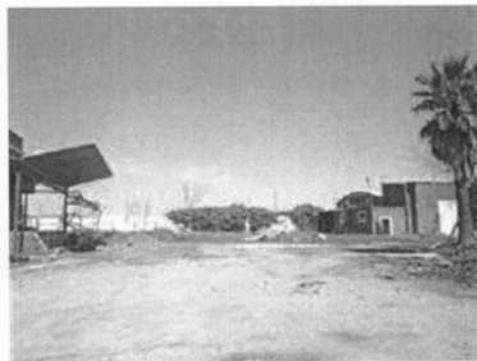
situazione nel 2023

L'immobile risulta **non conforme, ma regolarizzabile**. Tempi necessari per la regolarizzazione: 12 mesi

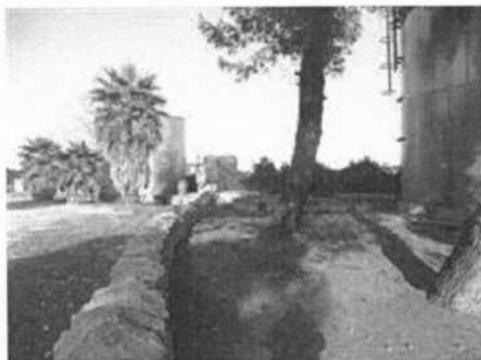
Sono state rilevate le seguenti difformità: rispetto al progetto approvato e rispetto alla perizia redatta dal sottoscritto in data 06/04/2016 sono stati asportati quasi tutti i silos destinati alla fermentazione vinificazione e posti sul lato est dello stabilimento vinicolo come si evince dalle foto. (normativa di riferimento: D.P.R. 380/01)

situazione silos nel 2016

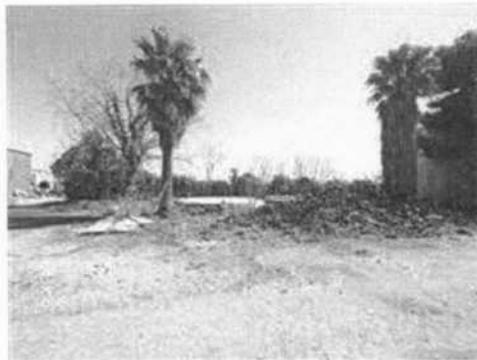
situazione nel 2023

L'immobile risulta **non conforme, ma regolarizzabile**. Tempi necessari per la regolarizzazione: 12 mesi

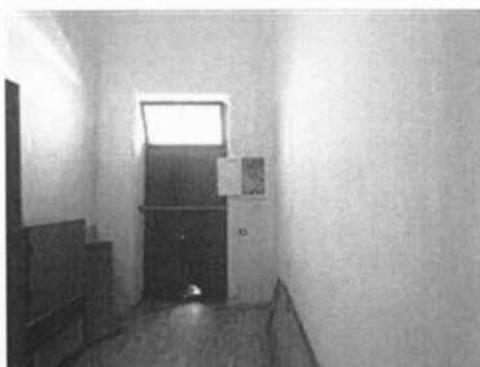
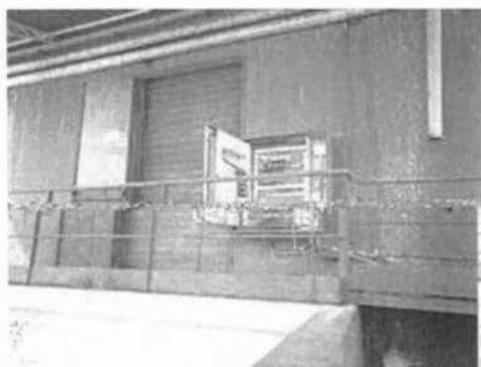
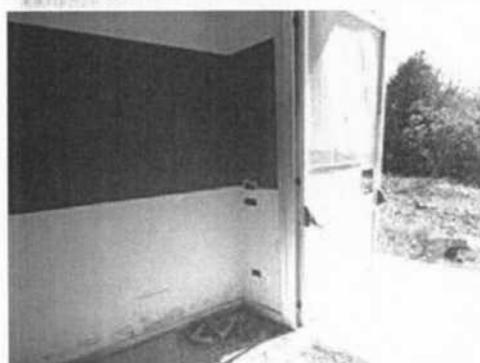
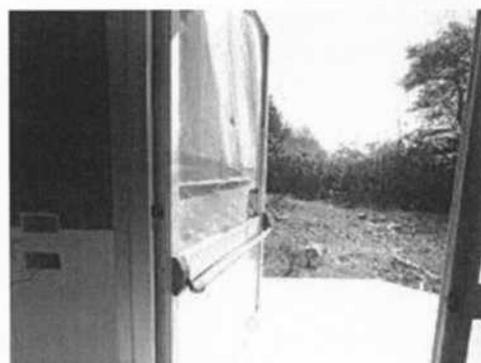
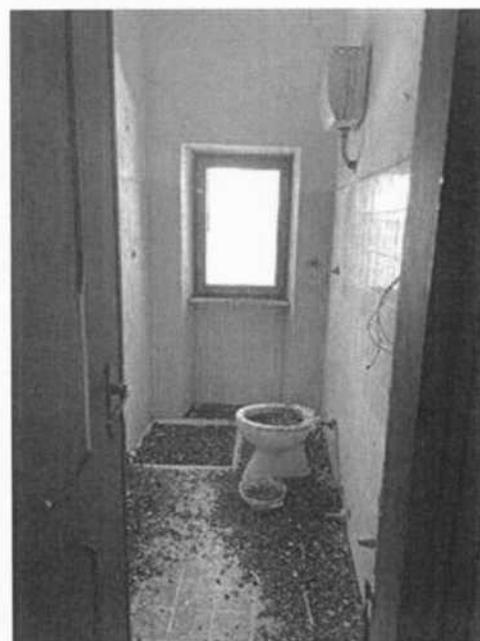
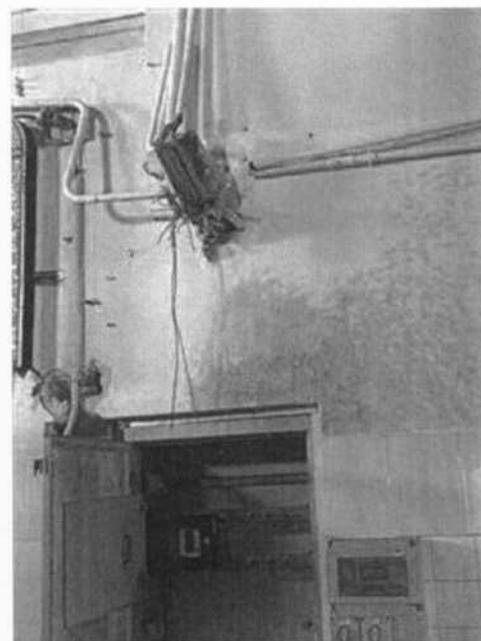
Sono state rilevate le seguenti difformità: E' necessario presentare nuova pratica edilizia per il ripristino di tutte le opere impiantistiche ed edili danneggiate ed asportate, per riportare lo stabilimento vinicolo all'originaria destinazione del sopralluogo del 2016 ed a quanto assentito urbanisticamente (normativa di riferimento: D.P.R. 380/01)

Le difformità sono regolarizzabili mediante: rifacimento di tutti gli impianti tecnologici, ripristino strutture murarie ed opere edili, rifacimento di tutti gli infissi interni ed esterni, che al momento del sopralluogo del 2023 risultavano danneggiati ed in gran parte oggetto di atti vandalici e furti.
