TRIBUNALE DI PARMA

RELAZIONE DI STIMA

ESECUZIONE IMMOBILIARE: RGE N. 94/2024

QUOTA DI 1000/1000 DI ABITAZIONE IN CASA MONOFAMILIARE, CON PICCOLO EDIFICIO ACCESSORIO, PORZIONI DI TERRENO LUNGO IL CANALE E AREE CORTILIZIE: BENI IN COMUNE DI POLESINE ZIBELLO (Provincia di Parma) LOCALITA' POLESINE PARMENSE, STRADA CANALE DI BUSSETO N. 3

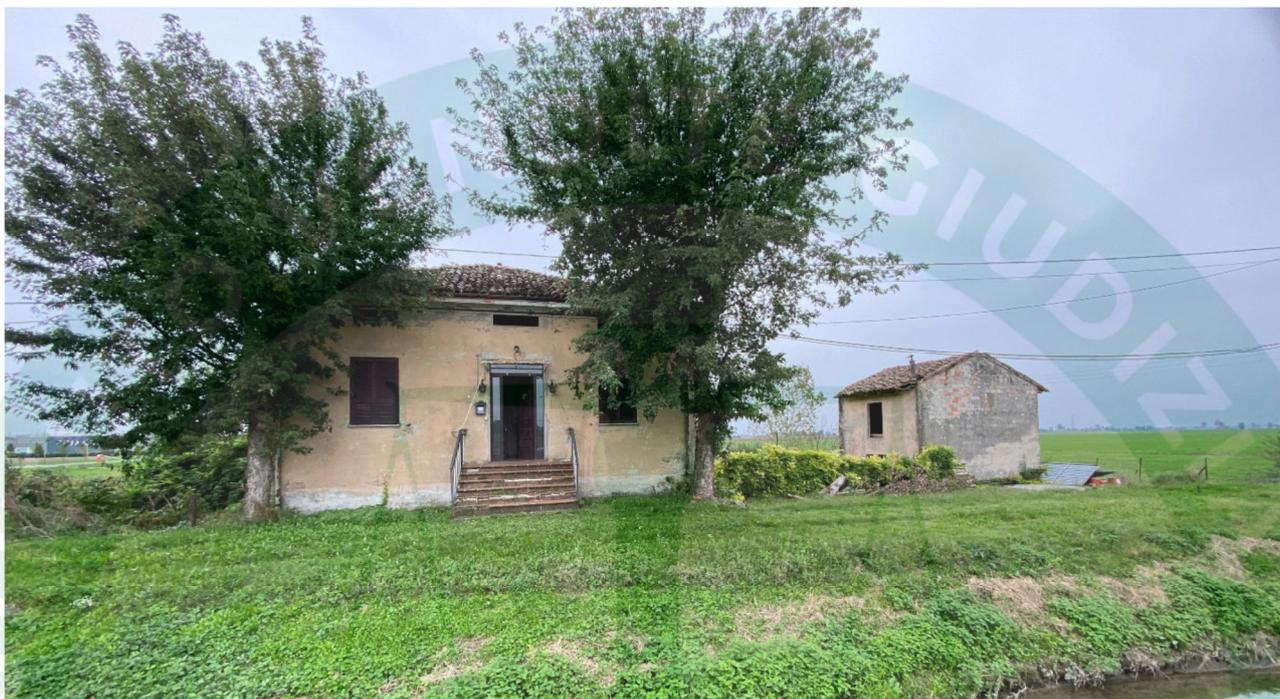
I prospetti dell'edificio sono caratterizzati da muri intonacati, finestre in parte con persiane, in parte con tapparelle, una scaletta esterna sul prospetto principale, finiture modeste,

Il tetto è a struttura lignea, con copertura in coppi e lattoneria in lamiera zincata.

Il portoncino di ingresso è in legno, con ante laterali in vetro.

I prospetti sono intonacati e tinteggiati, con marcati segni di degrado dell'intonaco e del tinteggio.
