## **RELAZIONE TECNICA**

**PER LA DETERMINAZIONE DEL VALORE DI MERCATO DELLE UNITA' IMMOBILIARI  
AD USO RESIDENZIALE UBICATE NEGLI EDIFICI DEL COMPLESSO EDILIZIO SITO IN  
VIA DEGLI ARGENTIERI ACESI AD ACIREALE (CT)**

## **RELAZIONE TECNICA GENERALE**

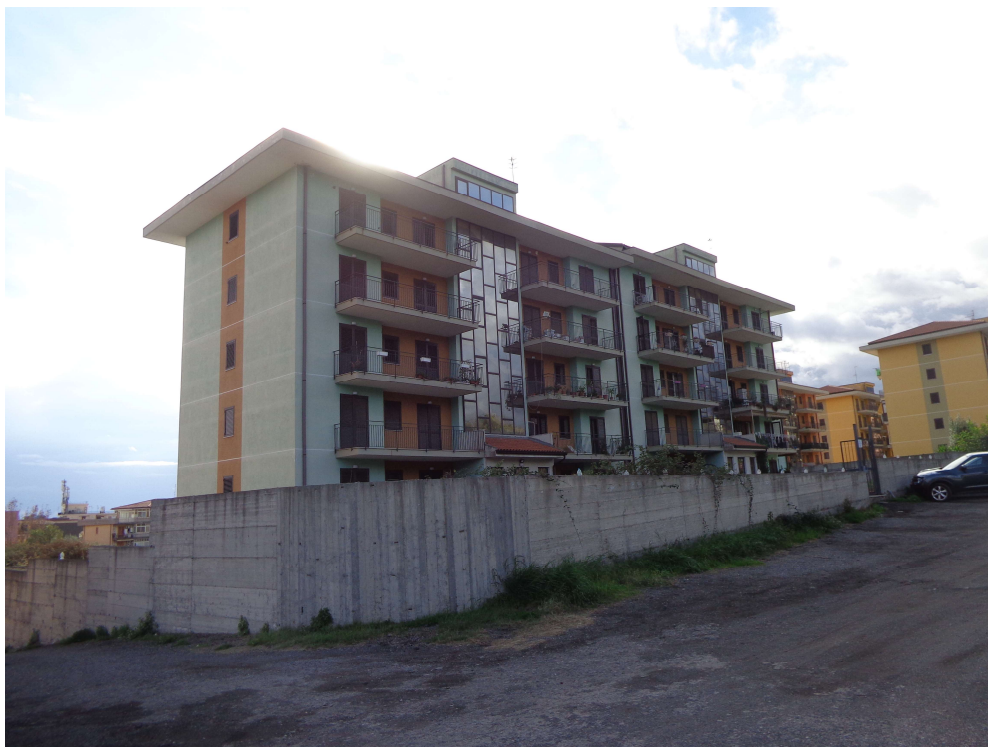
Lo stato di definizione degli edifici è uguale per tutti i fabbricati : sono privi di impianto ascensore, la corte comune è priva della pavimentazione, ed i locali tecnici sono privi delle porte.
