TRIBUNALE CIVILE DI CAGLIARI**Sezione Fallimentare**

Relazione di perizia relativa ai beni immobili del Fallimento
n°04/2023 [REDACTED]
con sede in [REDACTED]

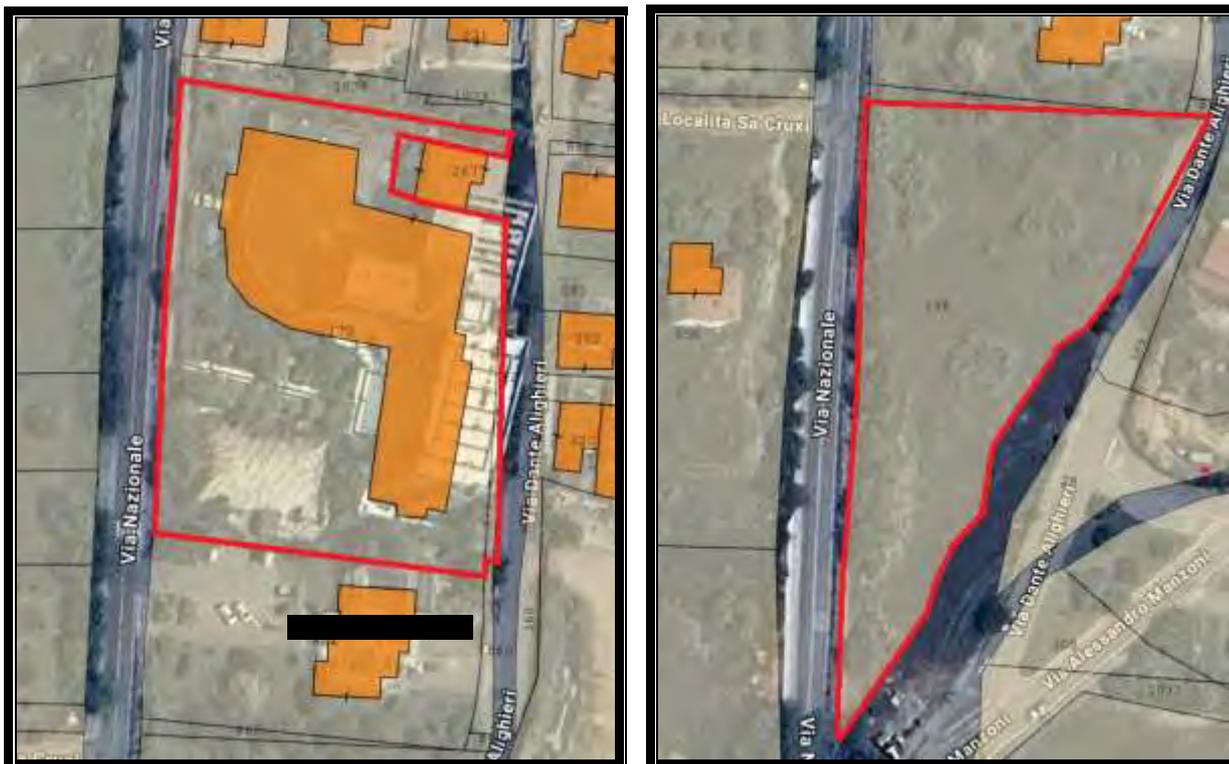
Da un esame a vista sulla sovrapposizione dell'orto foto con la mappa catastale sembra interno

Nella formazione dell'area di sedime dell'odierno hotel, sono stati inglobati alcuni relitti stradali:

Si indica che i confini catastali non coincidono con quelli reali e che la rappresentazione in mappa catastale del fabbricato non è coerente con quanto riscontrato in situ: l'edificio risulta infatti aderente alla particella di terzi identificata al n° 267, mentre nella planimetria catastale sono rappresentati distanti.

Questi mappali non sono ad oggi più identificabili; per regolarizzare l'indebita inclusione nell'area di sedime, si potrà

proporre una permuta di particelle di uguale superficie con il Comune di Girasole.

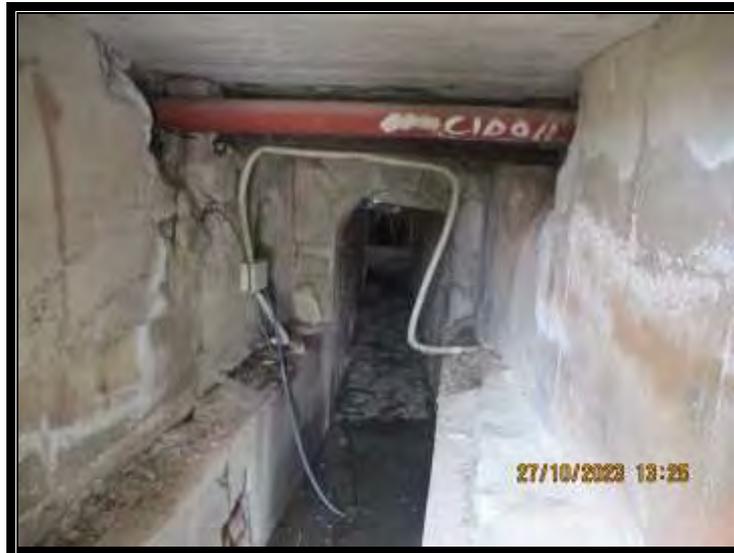
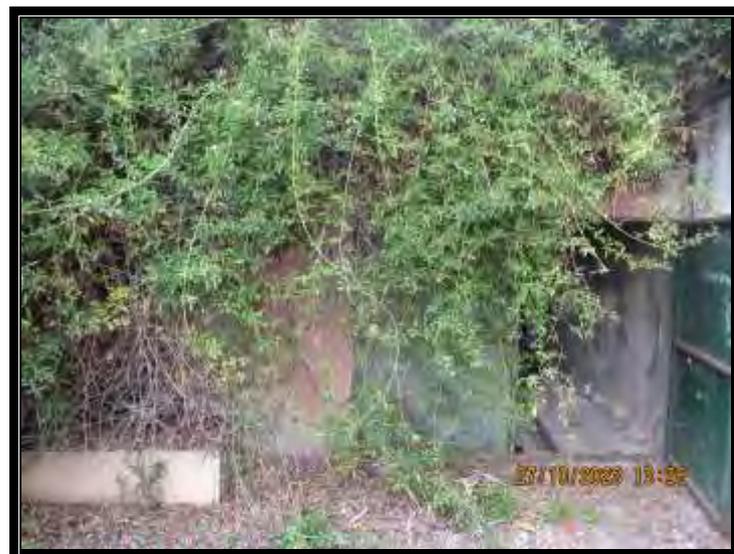
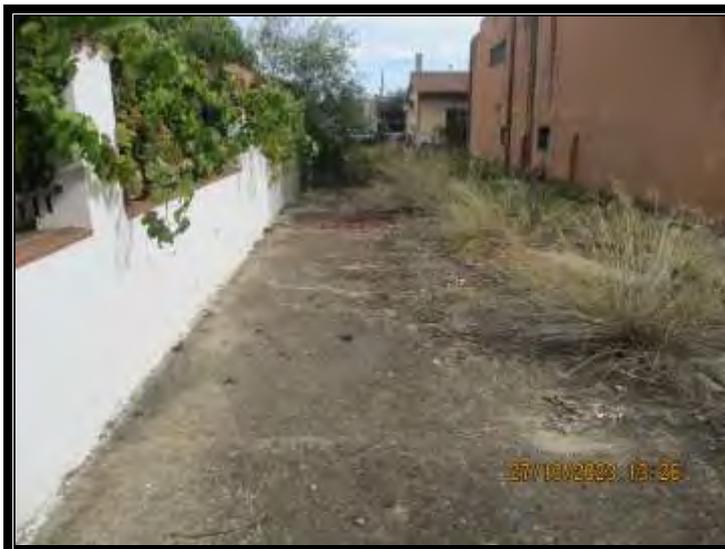
Si specifica inoltre che lungo il confine nord, nell'area esterna, è stato tombato un canale, accessibile ed ispezionabile tramite cancello

metallico lungo il confine ovest con la Via Nazionale; il canale scorre parallelo al confine nord per proseguire poi oltre la via Alighieri
