**UNITA' IMMOBILIARI SITE IN
VIA SANTUARIO D'OROPA n. 114-118
13900 – BIELLA (BI)**

DATA SOPRALLUOGO: 04 SETTEMBRE 2024

DATA REPORT: 20 SETTEMBRE 2024

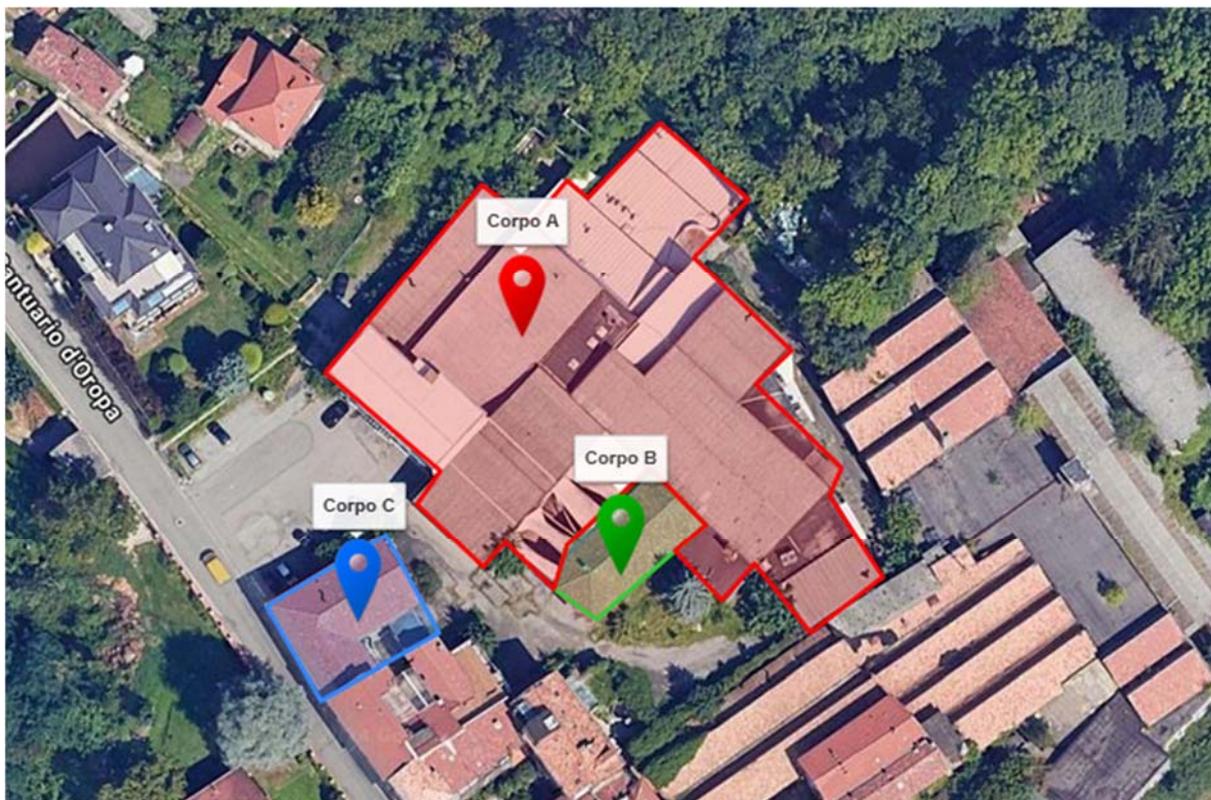
I beni oggetto di analisi costituiscono un intero complesso a prevalente destinazione artigianale, oltre uffici e residenza. In considerazione delle caratteristiche e epoca costruttiva dei fabbricati per una migliore comprensione del complesso nella presente relazione si suddividono i fabbricati in tre corpi di fabbrica come sotto graficamente dettagliati:
