TRIBUNALE DI TERMINI IMERESE

R. F. n. 4/2021

Lo stimatore: Ing. Vincenzo Barranti

PERIZIA DI STIMA BENI IMMOBILI

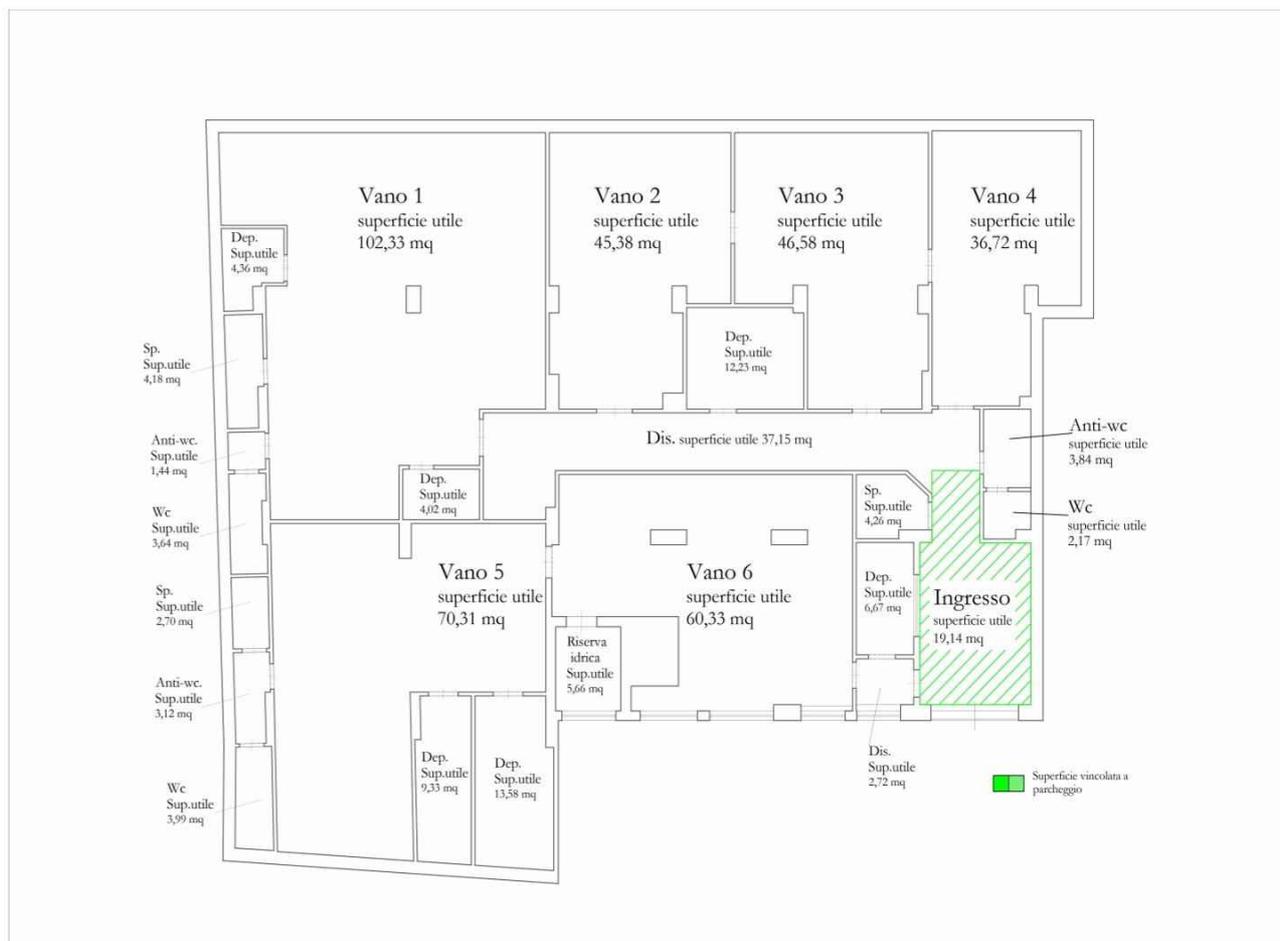
Superfici:

La Superficie Commerciale Totale è pari a 556,00 mq.

La Superficie Utile Totale è pari a 502,36 mq.

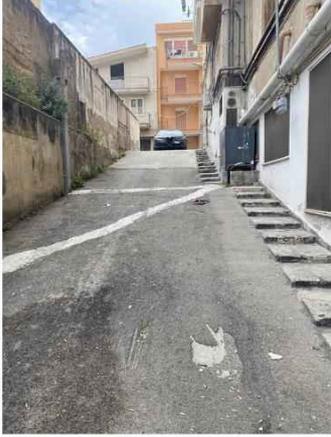
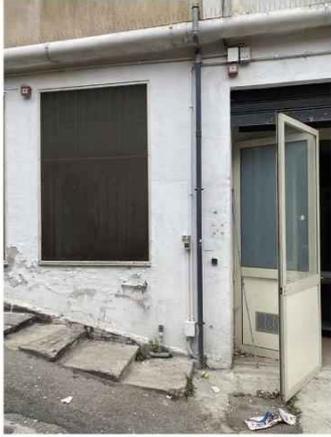
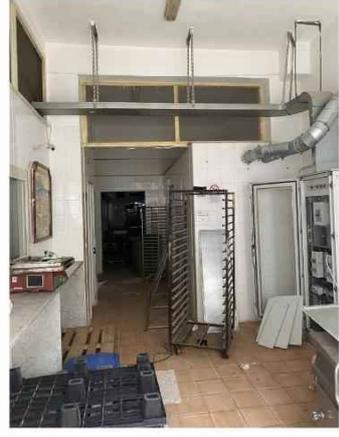
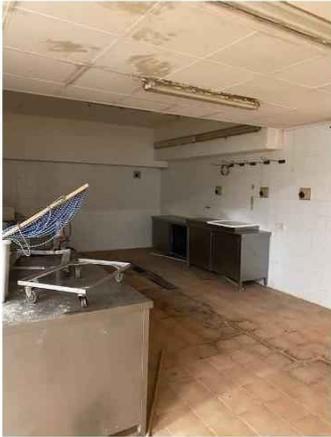
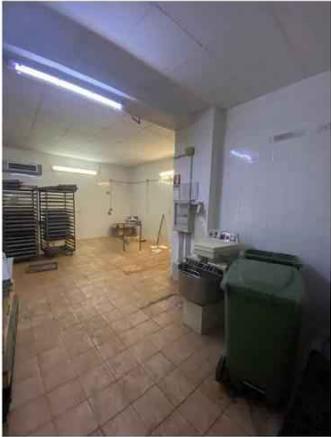
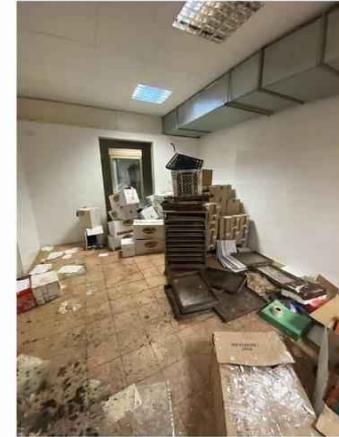
L'altezza degli ambienti varia da 2,70 m a 3,60 m. Le superfici delle pareti risultano quasi interamente rivestite da piastrelle in ceramica, mentre per la restante altezza sono intonacate e definite con idropittura lavabile. I soffitti risultano intonacati e colorati con idropittura lavabile. I pavimenti di tutti i vani sono rivestiti da piastrelle in ceramica. Le porte interne sono in pvc. Gli infissi esterni sono in alluminio e vetro, con grate in ferro per ciò che concerne le finestre, mentre l'ingresso principale è munito di saracinesca in ferro.

I prospetti sono definiti con intonaco civile per esterni ad idropittura, in cattivo stato di conservazione. Le finiture interne sono in pessimo stato di conservazione, in quanto l'immobile risulta abbandonato da tempo, sono inoltre presenti diverse macchie di umidità con relativi scrostamenti d'intonaco, dovuti a probabili fenomeni infiltrativi provenienti dagli impianti di scarico condominiali.

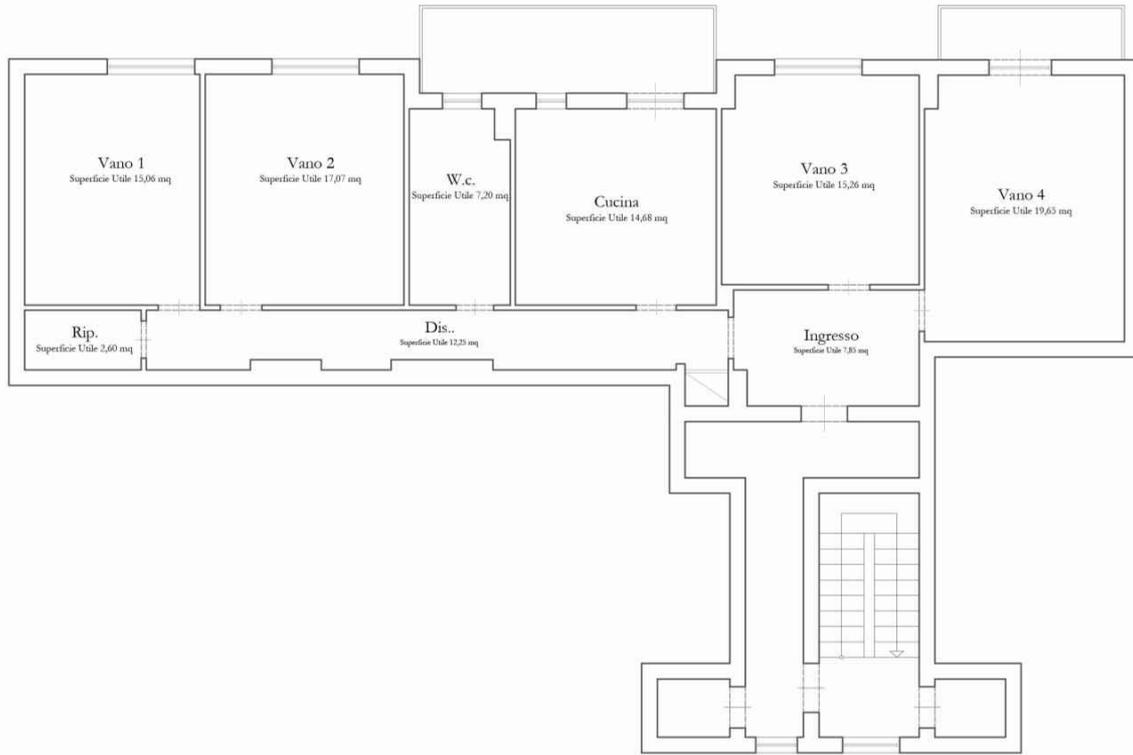
Superfici:

La Superficie Commerciale Totale è pari a 132,98 mq.

La Superficie Utile interna è pari a 111,62 mq.

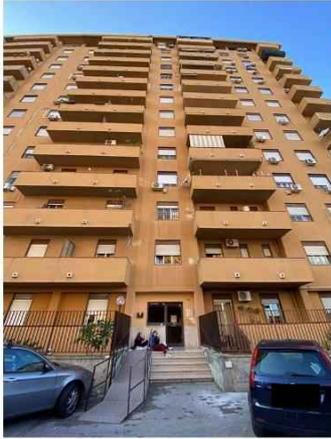
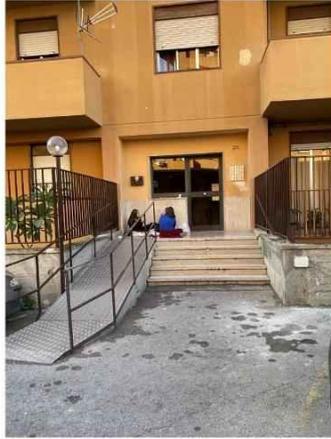
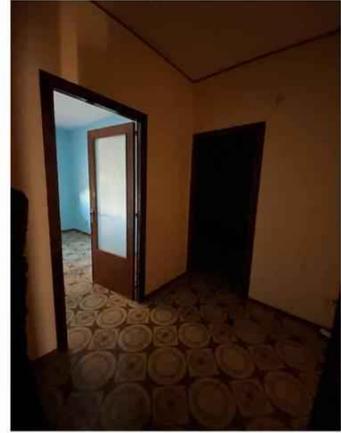
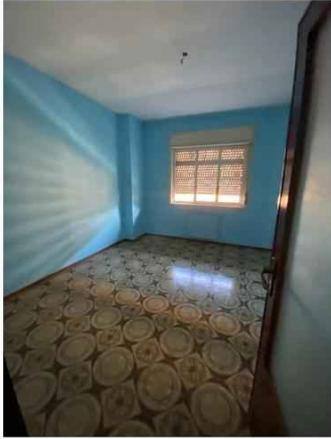
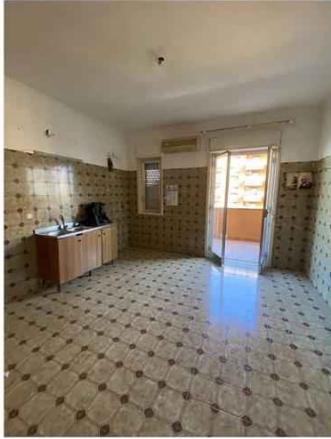
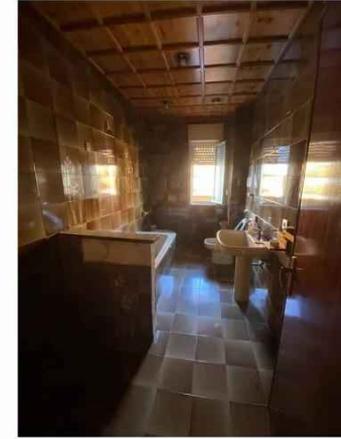
L'altezza interna degli ambienti è pari a circa 2,90 m in tutti gli ambienti, tranne nel servizio igienico-sanitario, che risulta contro-soffittato, dove si ha un'altezza pari a circa 2,70 m. Le pareti del bagno sono rivestite per tutta l'altezza da piastrelle in ceramica. Così come le pareti della cucina che risultano rivestite da piastrelle di ceramica fino ad un'altezza di 2,00 m, mentre per la restante altezza sono intonacate. Le pareti ed i soffitti dei restanti vani risultano intonacati e colorati con idropittura lavabile. I pavimenti di tutti i vani sono rivestiti da piastrelle in ceramica. Le porte interne sono in legno e in legno e vetro. Le finiture interne sono in discreto stato di conservazione. Gli infissi esterni sono in alluminio e vetro, con avvolgibili in pvc. I prospetti sono definiti con intonaco civile per esterni ad idropittura, in discreto stato di conservazione.

Per quanto concerne invece l'impianto elettrico lo stesso risulta essere sotto-traccia (non è stato fornito certificato di adeguamento impianto elettrico alla normativa vigente).

È presente impianto idrico – sanitario, impianto di scarico acque reflue con allaccio alla rete comunale, impianto di riscaldamento, impianto citofonico, si rileva inoltre la presenza di due pompe di calore, di cui non si conosce l'effettivo funzionamento.

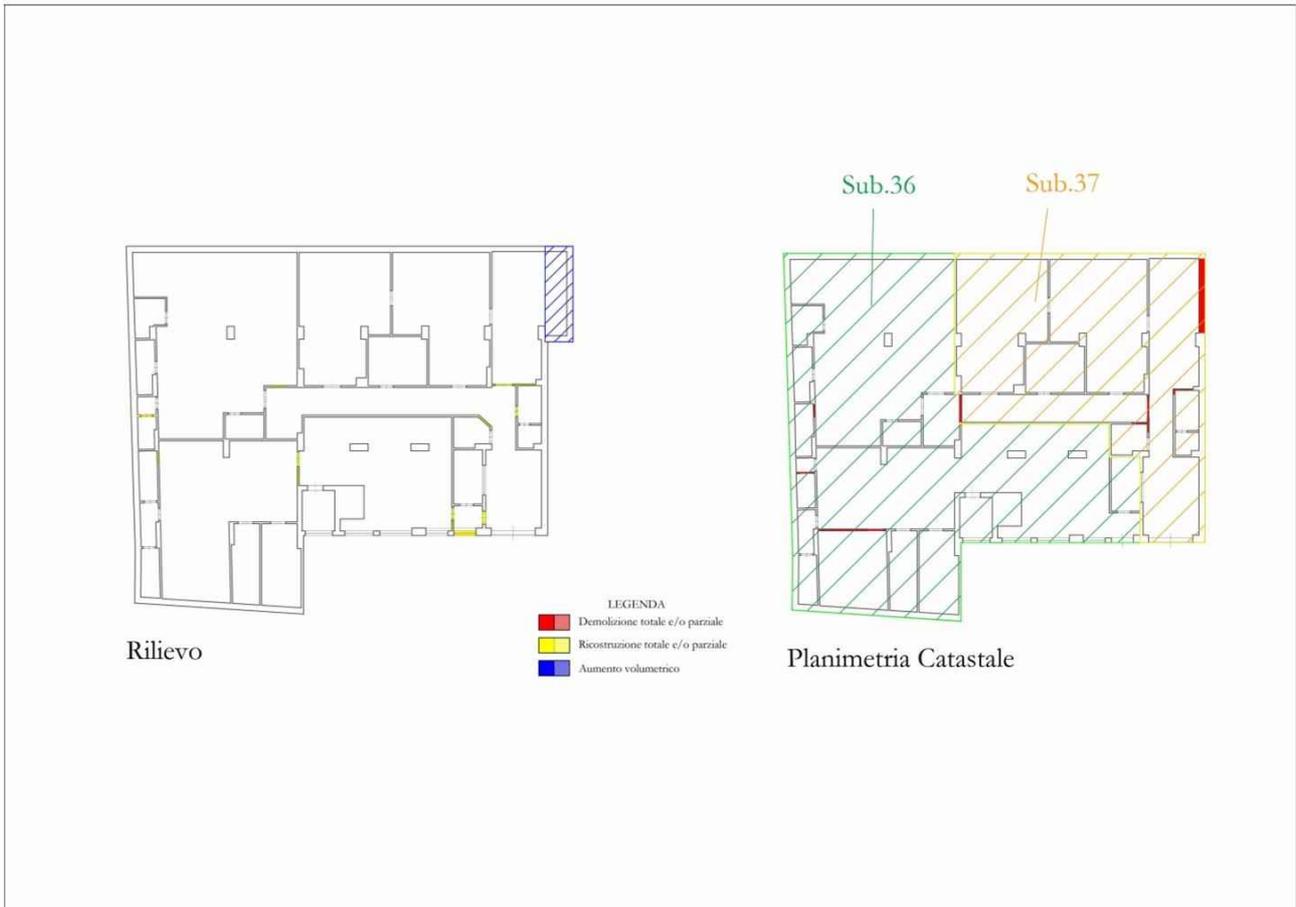
Sono state riscontrate, delle difformità tra gli elaborati planimetrici catastali e lo stato di fatto rilevato, che si elencano di seguito:

- fusione delle due diverse unità immobiliari, in un unico locale, con conseguente variazione di tramezzi interni, per consentire la suddetta fusione;
- ampliamento volumetrico del sub.37;
- trasformazione di apertura in finestra.

In virtù di ciò, a seguito delle attività di regolarizzazione urbanistica e necessarie operazioni di ripristino dello stato dei luoghi, di seguito meglio descritte, è necessaria la redazione di un nuovo docfa per l'aggiornamento dei dati catastali.

Si riporta di seguito, una valutazione dei costi per l'aggiornamento dei dati catastali:

- Spese tecniche per la redazione docfa.....1.500,00 €.

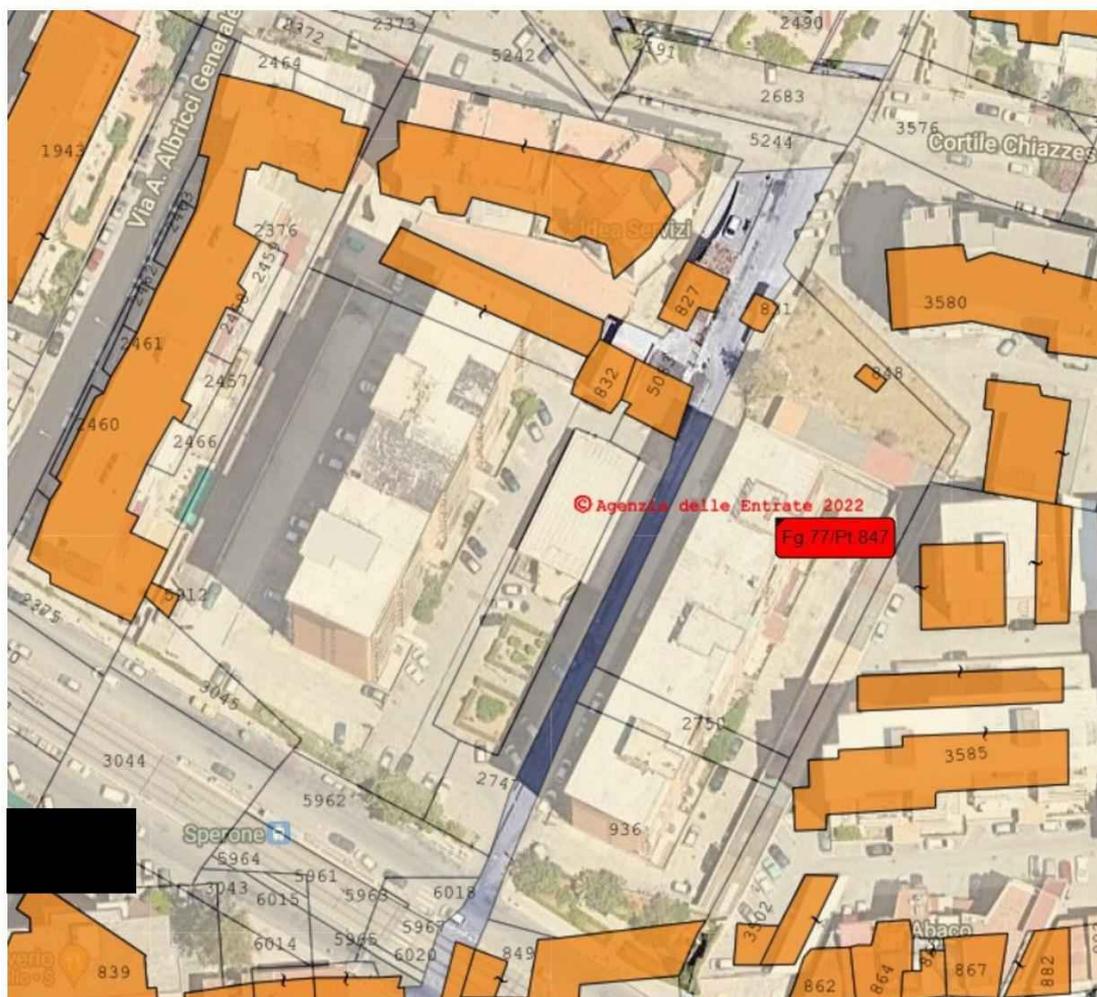
Dall'esame della mappa catastale, non risulta in questa censito l'intero complesso immobiliare. Stessa mancanza si ravvisa per diversi altri grandi complessi immobiliari facenti parte dello stesso foglio di mappa.

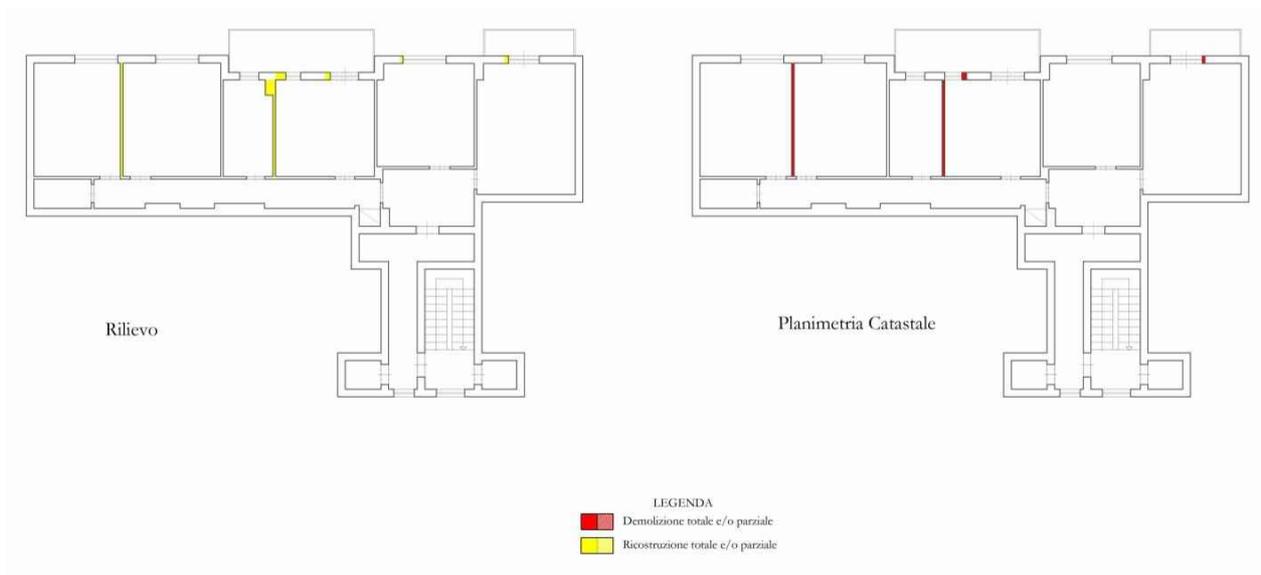
Sono state riscontrate, delle difformità tra gli elaborati planimetrici catastali e lo stato di fatto rilevato, che si elencano di seguito:

- leggera traslazione di due tramezzi, che non ha alterato la distribuzione interna dell'immobile;
- leggera traslazione di aperture su prospetto.

Suddette traslazioni delle aperture su prospetto, oltre ad essere di entità modesta, si verificano in tutte le altre unità immobiliari del palazzo, pertanto possono essere considerate come errata rappresentazione grafica.

In virtù di ciò, a seguito delle attività di regolarizzazione urbanistica, di seguito meglio descritte, è necessaria la redazione di un nuovo docfa per l'aggiornamento dei dati catastali.

Si riporta di seguito, una valutazione dei costi per l'aggiornamento dei dati catastali:

- Spese tecniche per la redazione docfa.....**1.000,00 €.**
