# TRIBUNALE DI PIACENZA

Es. Imm. n° 67/2019

## RELAZIONE DELL'ESPERTO

IN PUNTO ALLA DETERMINAZIONE DEL VALORE IN COMMERCIO DEI BENI IMMOBILI  
POSTI NEL COMUNE DI BORGONOVO VAL TIDONE (PC), [REDACTED]

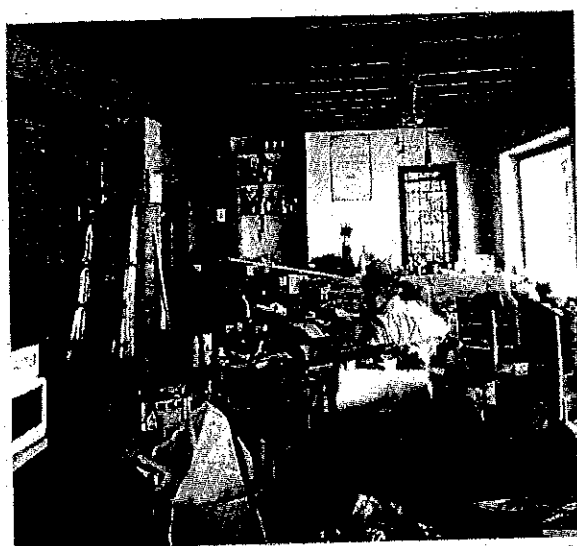
PIANO TERRA

- Pranzo, consiste uno camino
- Soffitti: 1. parte soffitto piano con travetti di legno,  
2. Tetto a falde in legno.
- Colonne e muri della scala in mattoni faccia vista.

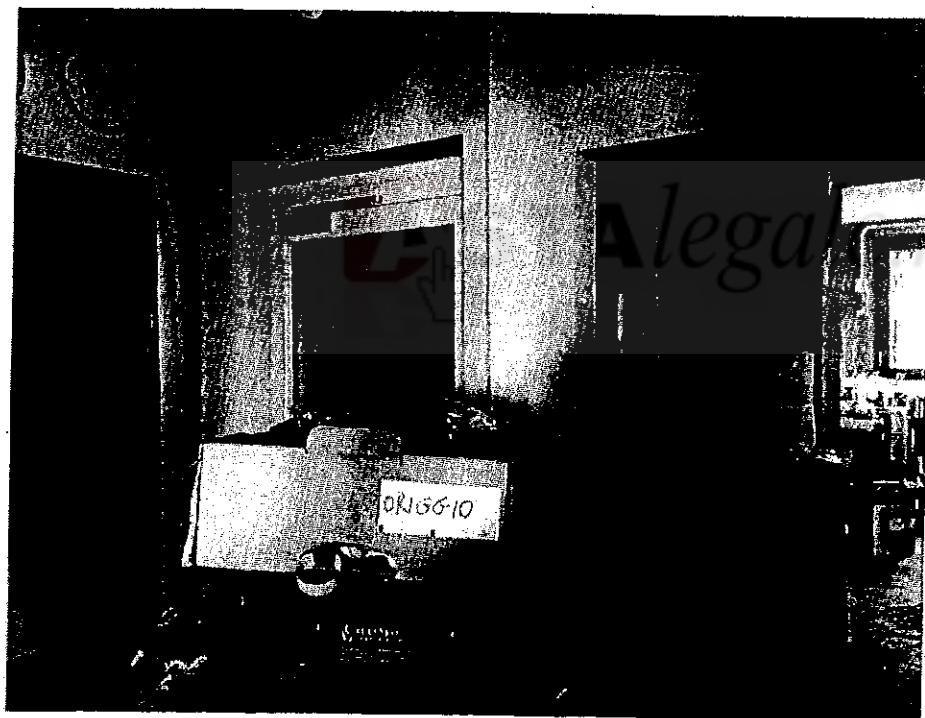
L'ascensore non sembra utilizzabile e comunque risulta privo delle necessarie verifiche periodiche, quindi fuori uso.

• Ascensore

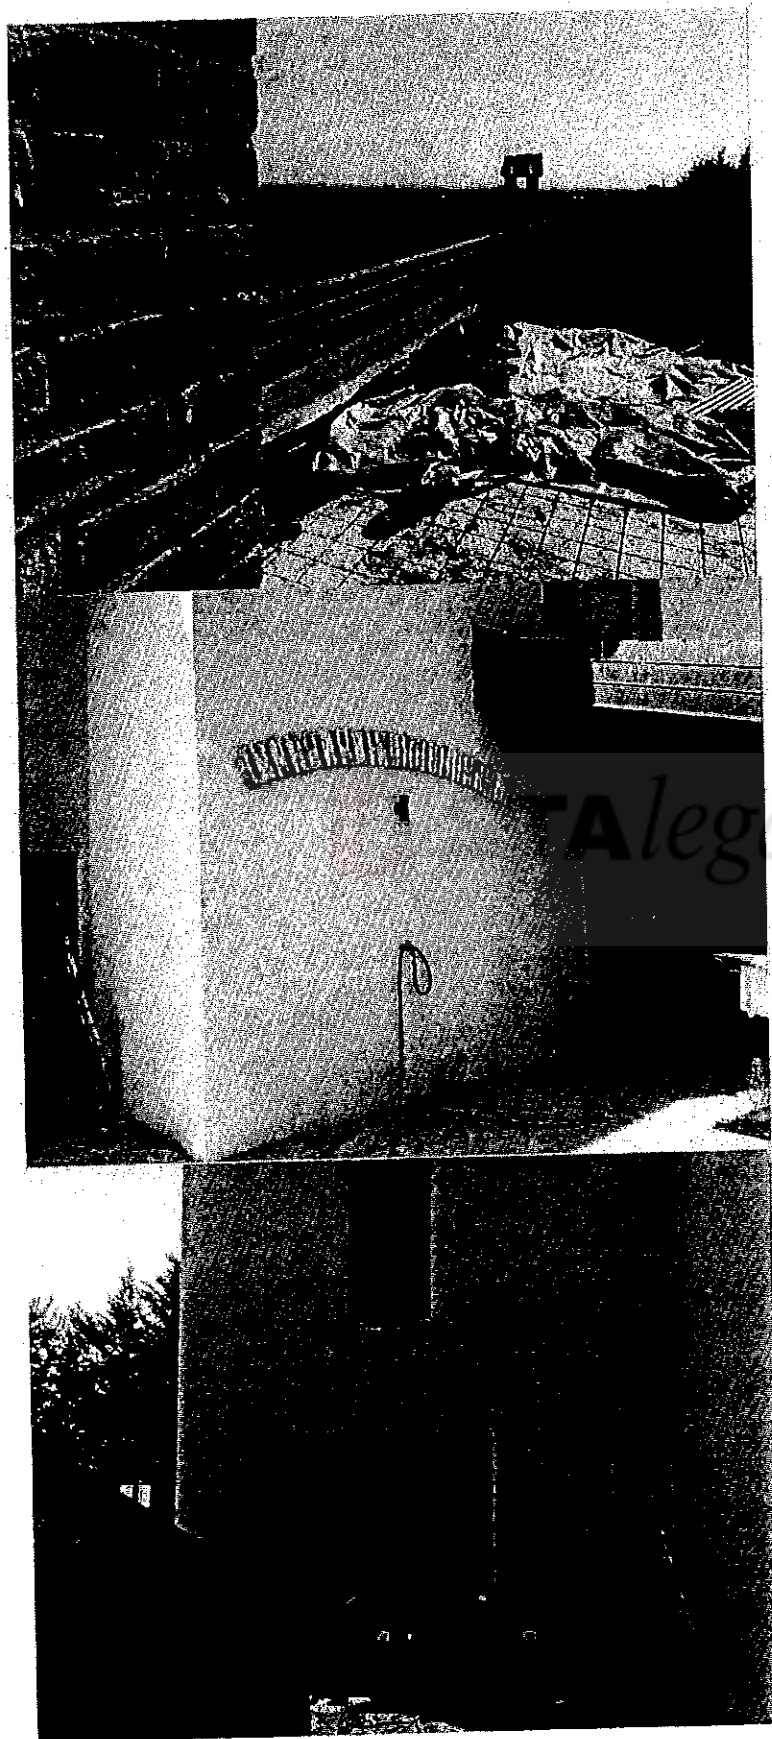
PIANO PRIMO

Il terrazzo risulta finito ma parzialmente coperto da teloni di plastica e ciò fa presagire problematiche di umidità.

• Terrazzo

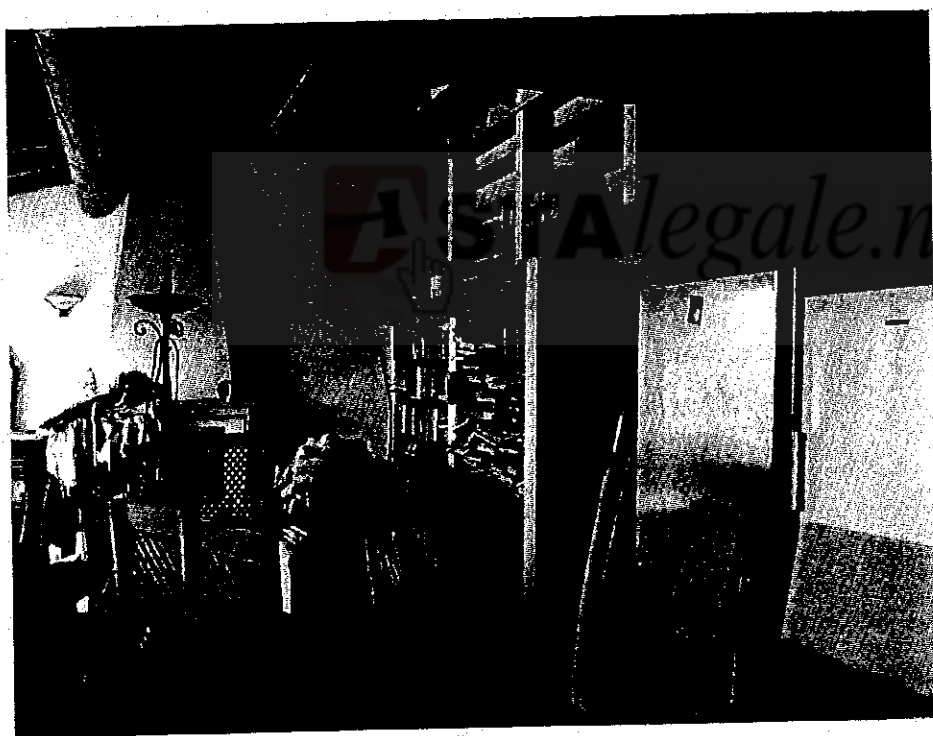
- Soggiorno con balcone
- Zona al rustico
- Camino
- Soffitti: 1. Soffitto piano con travetti di legno.  
2. Tetto a falde in legno.

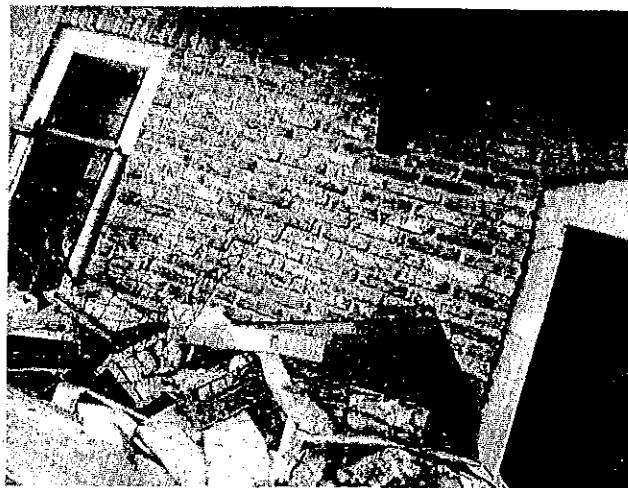
NO 2: FACCIATA

In due zone si sono evidenziate crepe che percorrono sia la muratura esterna sia quella interna, scoprendo un cedimento del fabbricato che reputiamo possa essere di non trascurabili dimensioni.

Tali crepe si sono rilevate in due zone d'angolo del fabbricato, nella parte della facciata in mattoni faccia vista nella zona non ultimata al piano terra e al piano primo e nella zona opposta. Di seguito inseriamo uno schema esplicativo con l'indicazione delle relative fotografie.

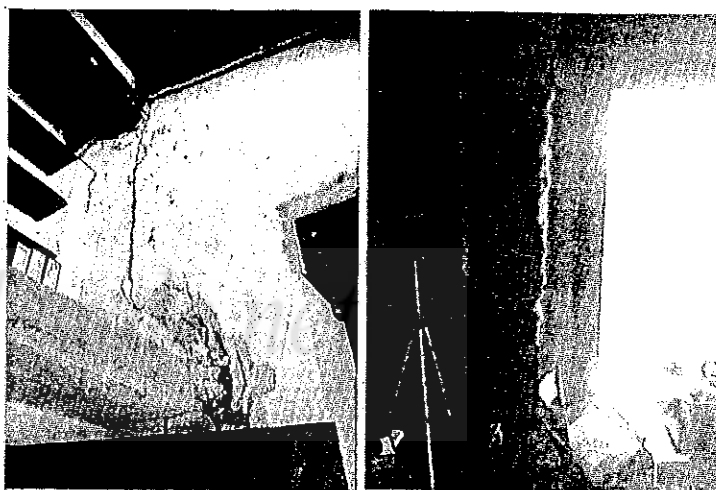
NO 4: SOGGIORNO NO.3
