# TRIBUNALE DI REGGIO EMILIA

Procedura esecutiva n.133/2022 R.G.E.

## RELAZIONE TECNICO-ESTIMATIVA e ALLEGATI

Edificio ad uso residenziale di n.3 appartamenti, ubicato in  
via Felice Cavallotti 11 a Reggio Emilia.

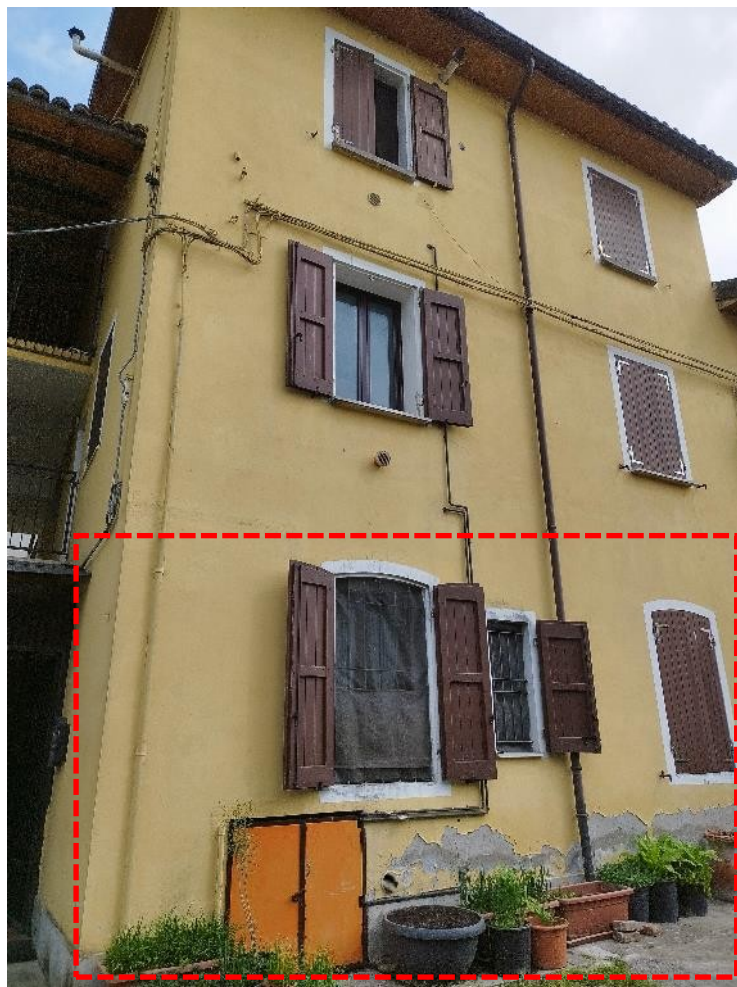
**Figura 3:** prospetto principale piano terra – lato ovest.

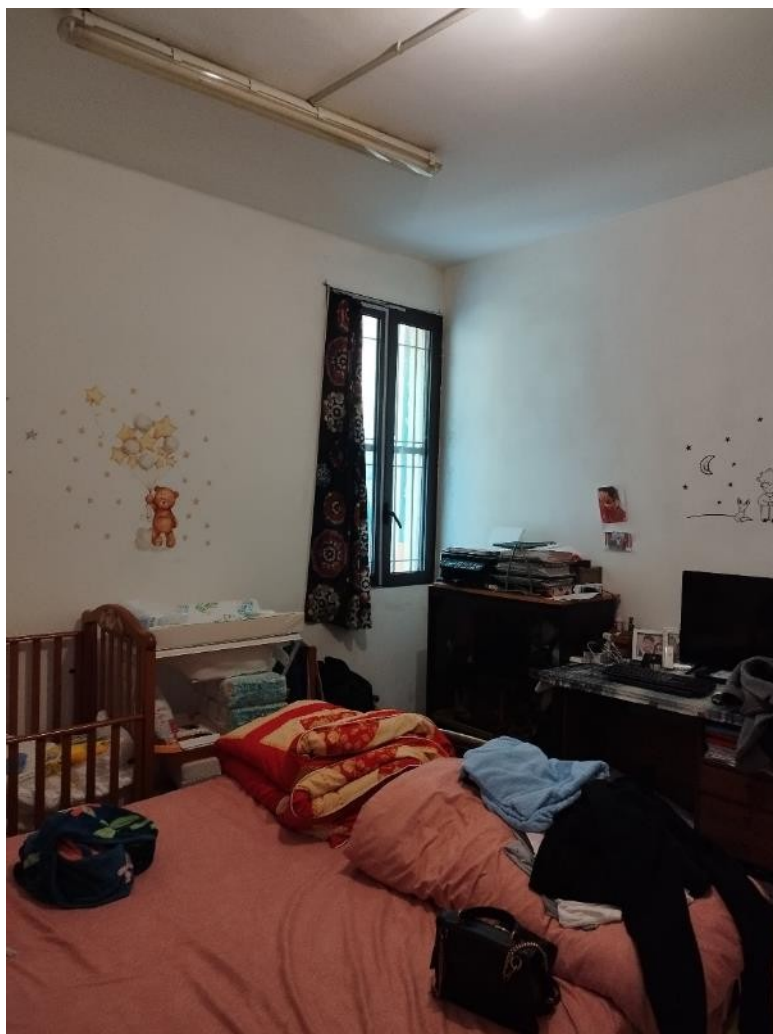
La cantina al momento del sopralluogo veniva utilizzata come camera da letto.

**Figura 8:** cantina utilizzata come camera da letto.

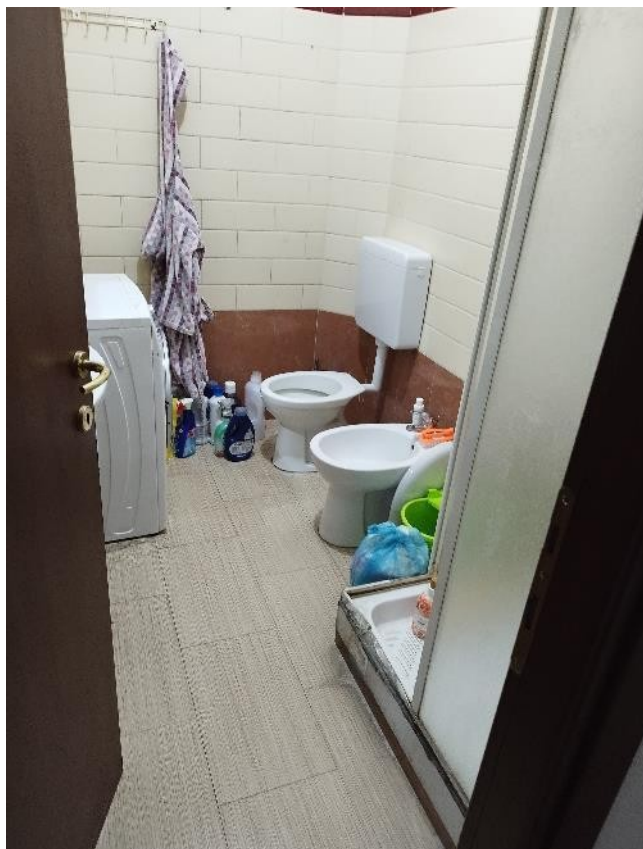
Presenza di macchie d'umido alle pareti del bagno e segni di percolamenti dai sanitari con formazione di vistose incrostazioni. Tracce di infiltrazioni d'acqua dal soffitto, probabilmente imputabili al bagno del piano superiore.

**Figura 15:** bagno – piano primo.

Per quanto concerne le opere tese al ripristino della funzionalità dei beni sarà necessaria la revisione degli impianti, la riparazione dell'infiltrazione proveniente dal bagno del piano superiore e l'impermeabilizzazione del balcone che provoca infiltrazioni alla cantina del piano inferiore

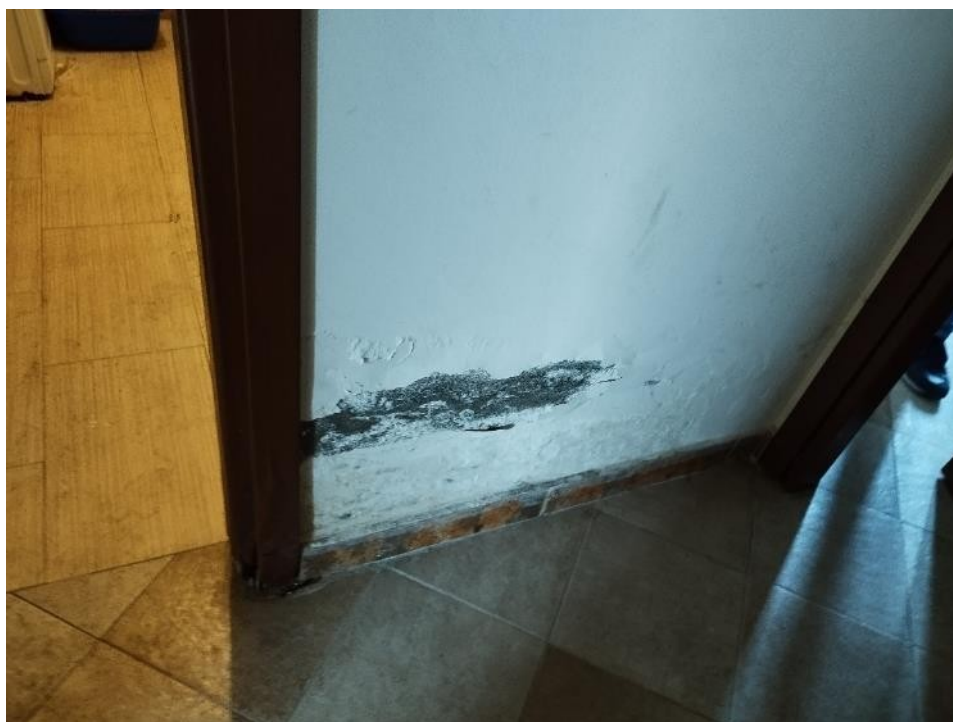
**Figura 24:** infiltrazioni d'acqua in corrispondenza con il piatto doccia.

Per quanto concerne le opere tese al ripristino della funzionalità dei beni sarà necessario il trattamento antimuffa dell'intonaco del soffitto della cantina in corrispondenza del balcone di cui al sub.5 e il successivo tinteggio, l'impermeabilizzazione della parete del bagno in corrispondenza del piatto doccia, la revisione degli impianti dell'appartamento i quali risultano in parte manomessi e/o ammalorati, la sostituzione della porta della cucina, la sostituzione del pannello esterno in laminato della blindata, la verifica della caldaia, la riparazione delle infiltrazioni provenienti dalla copertura (la cui entità non è possibile stimare con esattezza in questa sede), la sostituzione del citofono e la riparazione delle zanzariere. Si crede necessario aggiungere anche un intervento di sanificazione.

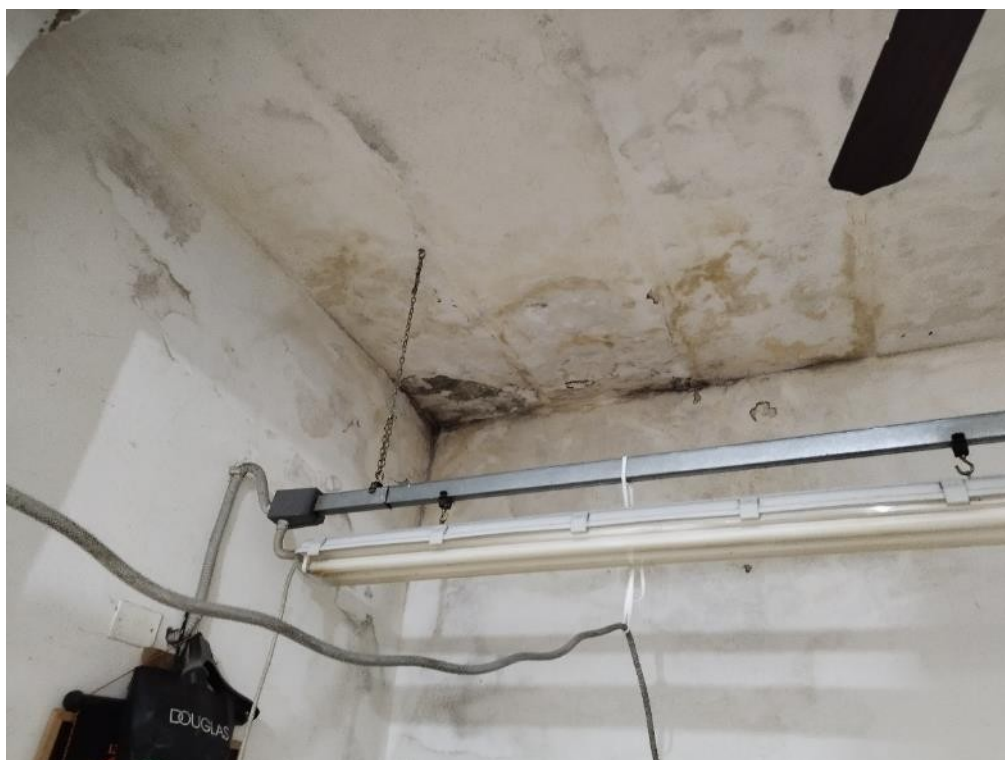
Si segnalano inoltre le vistose infiltrazioni nella cantina del sub.6 al piano terra provenienti dal balcone della presente unità  
Considerate le condizioni generali si ritiene che lo stato manutentivo sia insufficiente.

**Figura 28:** soffitto cantina con infiltrazioni d'acqua provenienti dal balcone.

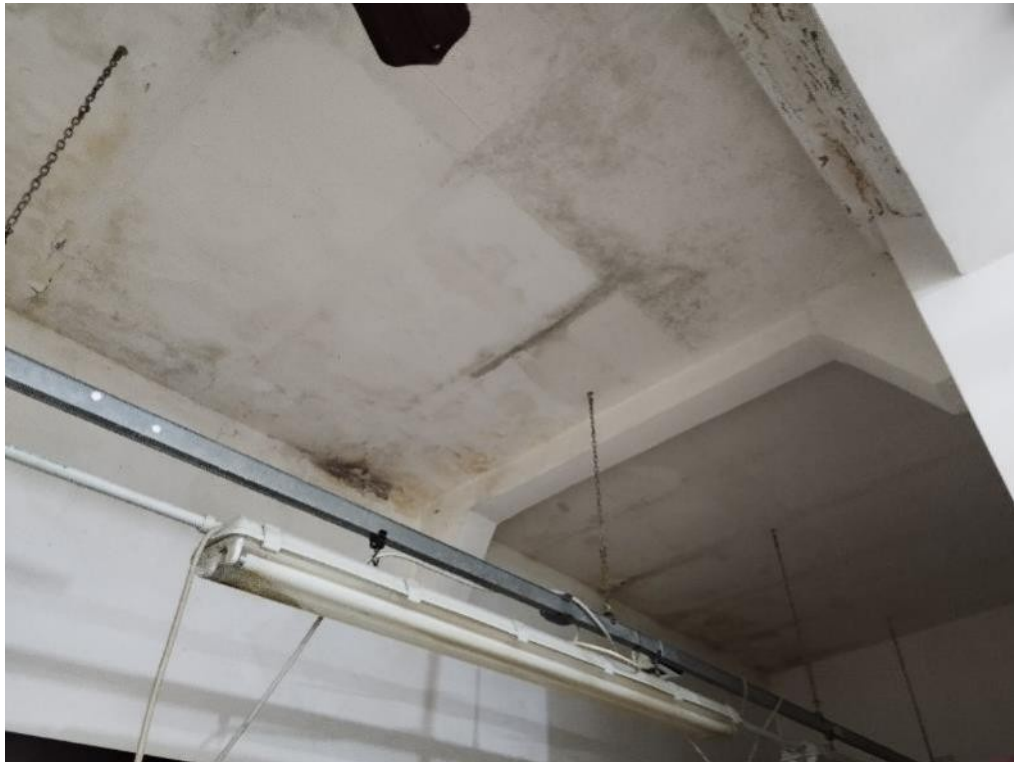
**Figura 29:** soffitto cantina con infiltrazioni d'acqua provenienti dal balcone.
