**TRIBUNALE ORDINARIO DI SPOLETO**

*Procedura Fallimentare n.10/2020*

**CONSULENZA TECNICA D'UFFICIO**

### **RELAZIONE PERITALE**

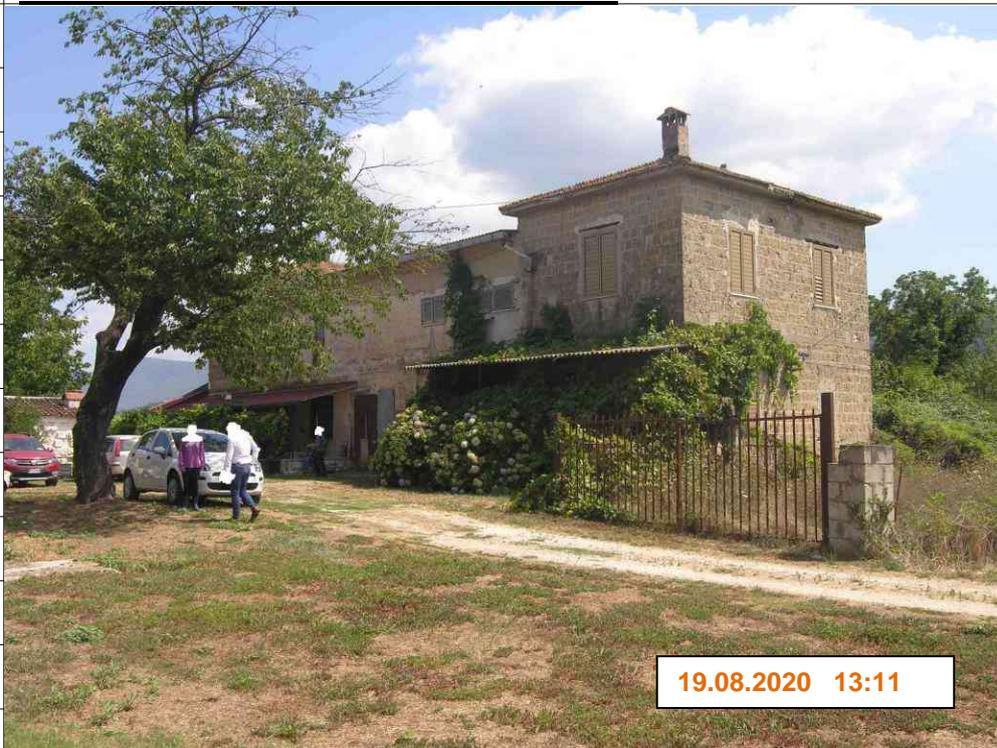
**COTRUZIONE ABITATIVA PRINCIPALE**

La costruzione principale destinata ad uso abitativo di cui alla foto riportata nella pagina precedente, appare di remota realizzazione e si compone di tre corpi di fabbrica contigui elevati per due livelli fuori terra, di cui uno posto a capo testa, è provvisto di una piccola piscina di uso esclusivo (*foto aerea all.4 e foto n.1-8 e 22-30*).

La struttura verticale è costituita prevalentemente da muratura portante in blocchetti di tufo a faccia vista, collegata a solai orizzontali di interpiano e coperta da tetti a geometria variabile, configurati con una capanna centrale (*falde a doppia acqua*) interclusa

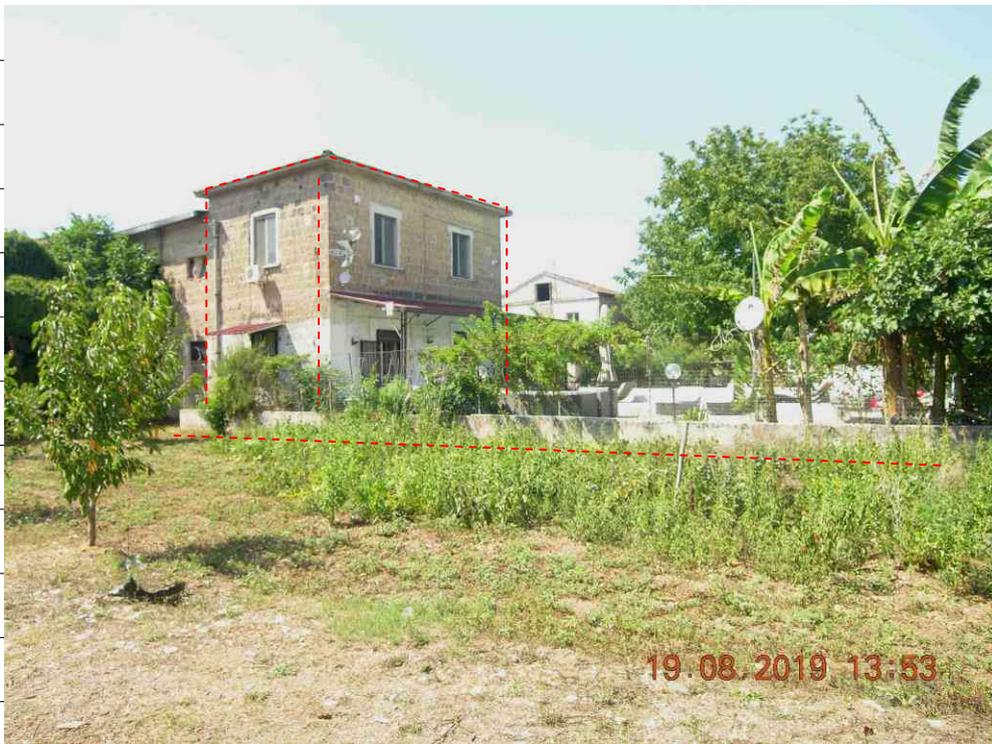
*Si precisa che la foto sottostante, la quale esplica a carattere generale l'individuazione immediata del cespite e non di meno tutte quelle che verranno utilizzate nella presente perizia anche per gli altri cespiti, recano una datazione dell'anno non corretta (2019) ciò dovuto ad un mero errore di impostazione iniziale della fotocamera; quindi la data sovrainpressa si deve riferire come anno esatto, al corrente 2020.*

In aderenza alla porzione immobiliare, ovvero nella zona accesso alla corte ed in quella di ingresso alla abitazione , è stata realizzata una tettoia (di forma geometrica ad "L") in struttura metallica leggera, estesa sino al primo livello di piano, la stessa avente la funzione di riparare le aperture terranee

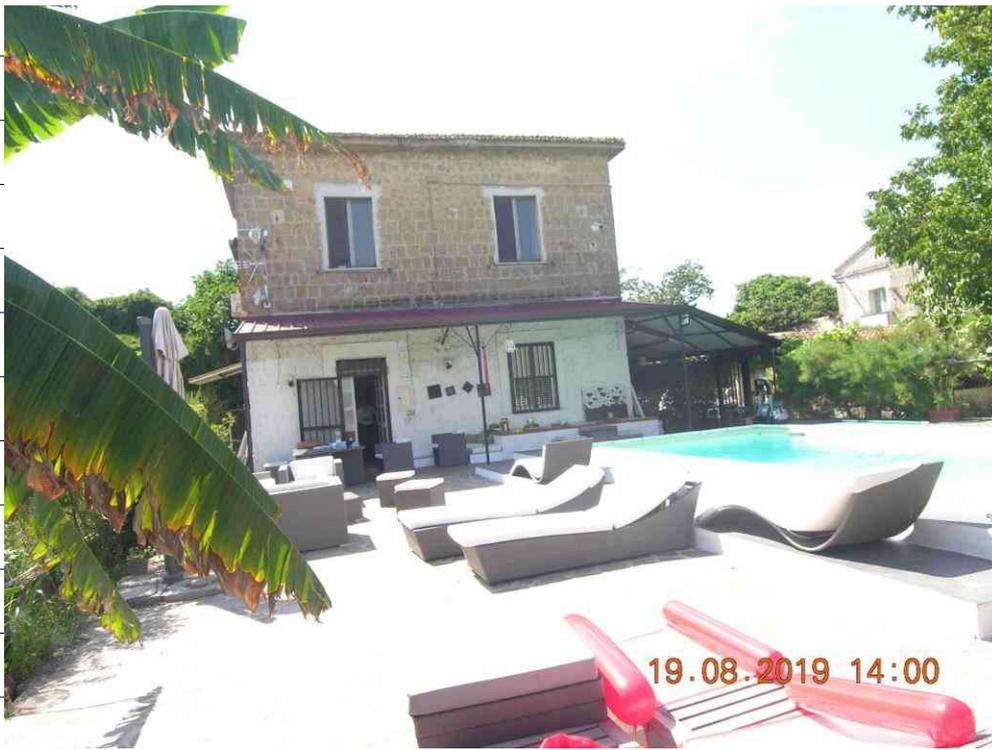
Inoltre, all'interno della corte scoperta recintata utilizzata in esclusiva, è stata realizzata una piscina (foto n.17,18,19,37,39,41).

Dalle indagini urbanistiche effettuate presso il Comune di Riardo, per dette opere (piscina e tettoia), non risulta essere stato rilasciato nessun titolo autorizzativo.

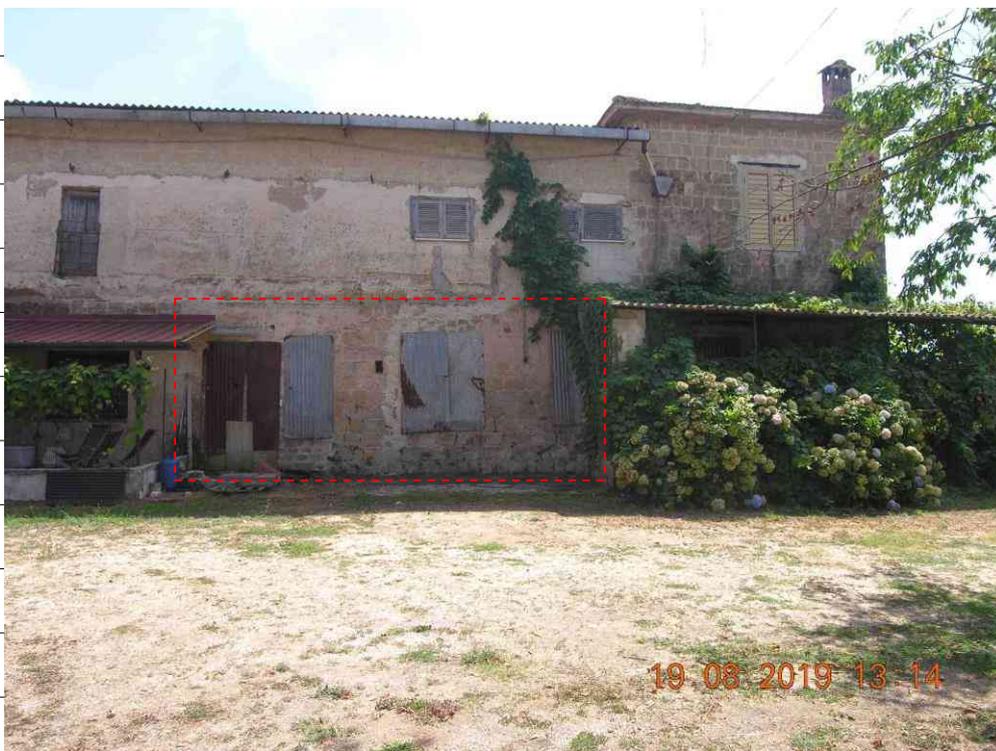
L'accesso avviene direttamente dalla corte comune, come indicato dalla foto che precede, e non sfocia su corti esclusive perimetrare.

La parte retrostante è configurata come una propaggine ampliativa oblunga, che unitamente alla costruzione a tre tetti a pianta rettangolare, conferisce alla costruzione complessiva una geometria con sedime a "T".

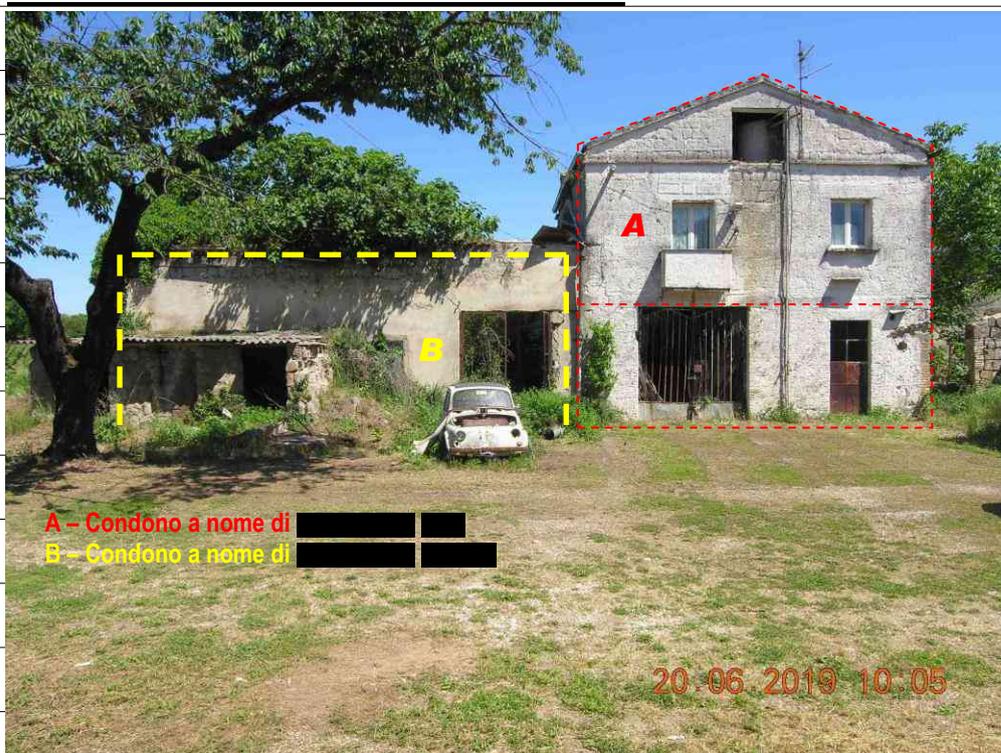
**COSTRUZIONE ABITATIVA SECONDARIA**

La stessa collocata a poche decine di metri in posizione fronte state rispetto alla costruzione principale sopra descritto, è costituita da un corpo di fabbrica contiguo a pianta rettangolare, con volumetrie sfalsate, costituito da due distinte consistenze.

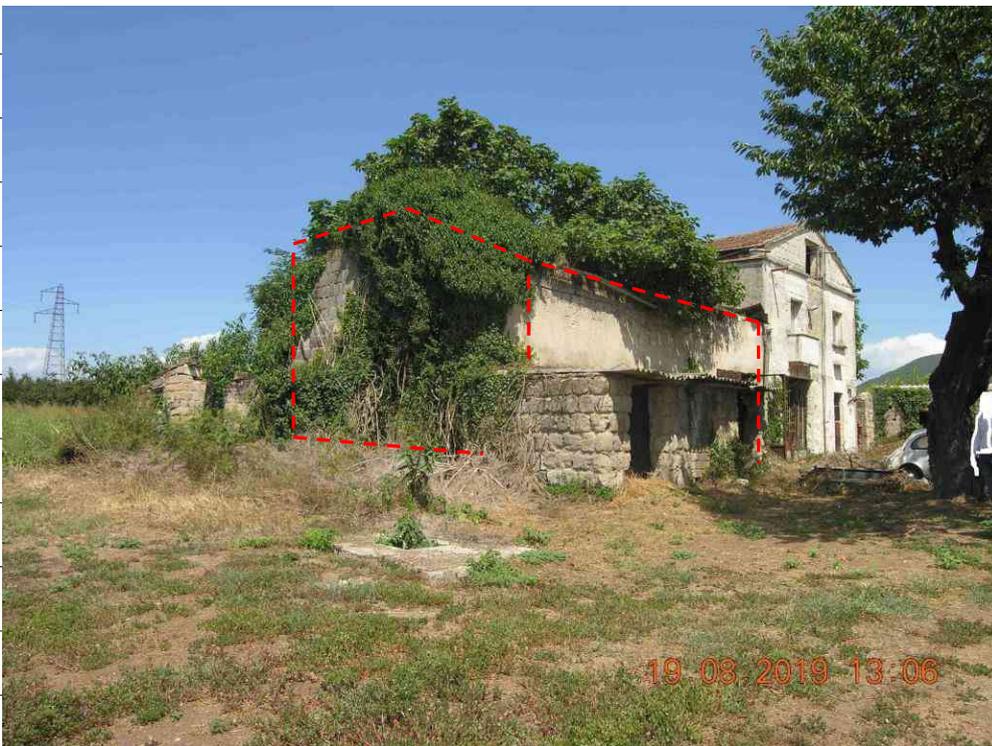
In aderenza a tale rudere originario, sono stati realizzate delle "superfetazioni" ovvero delle aggiunte di manufatti secondari o annessi (foto n.63-65, 71) di modeste dimensioni ad uso non residenziale, che hanno alterato l'assetto formale.

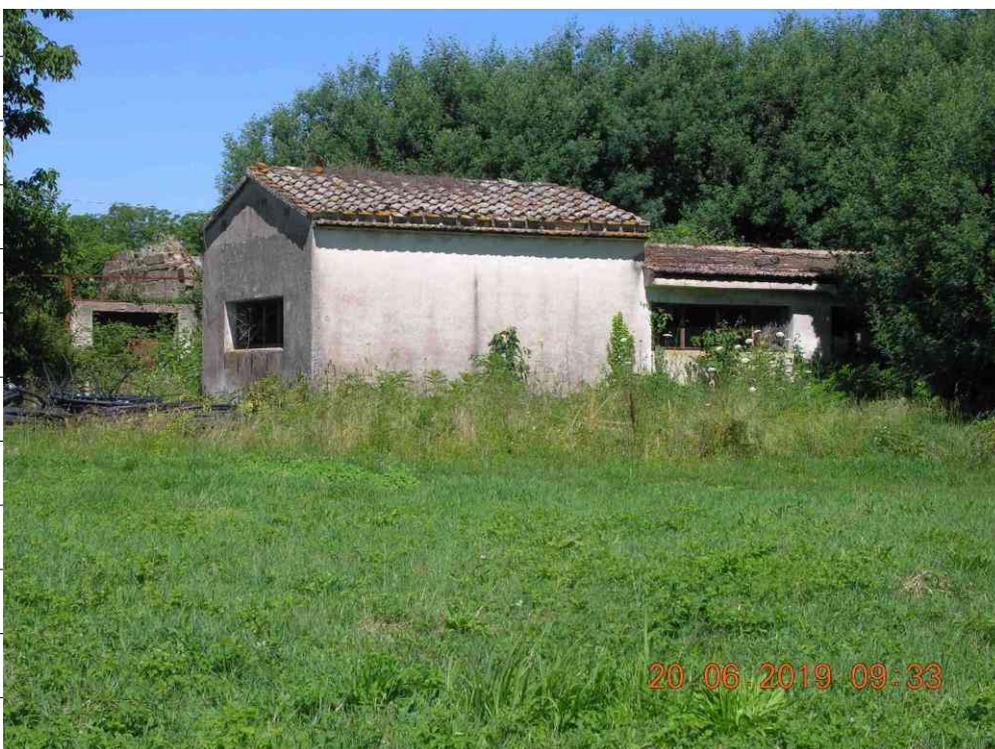
**STALLA - DEPOSITO (foto n.79-83)**

In posizione limitrofa ed a pochi metri dal fabbricato anzi descritto, è presente una costruzione elevata per un solo piano fuori terra, di complessivi **mq. 118,00**, costituita da due volumi contigui edificati con coperture a quote sfalsate; ciò destinato come stabulario.

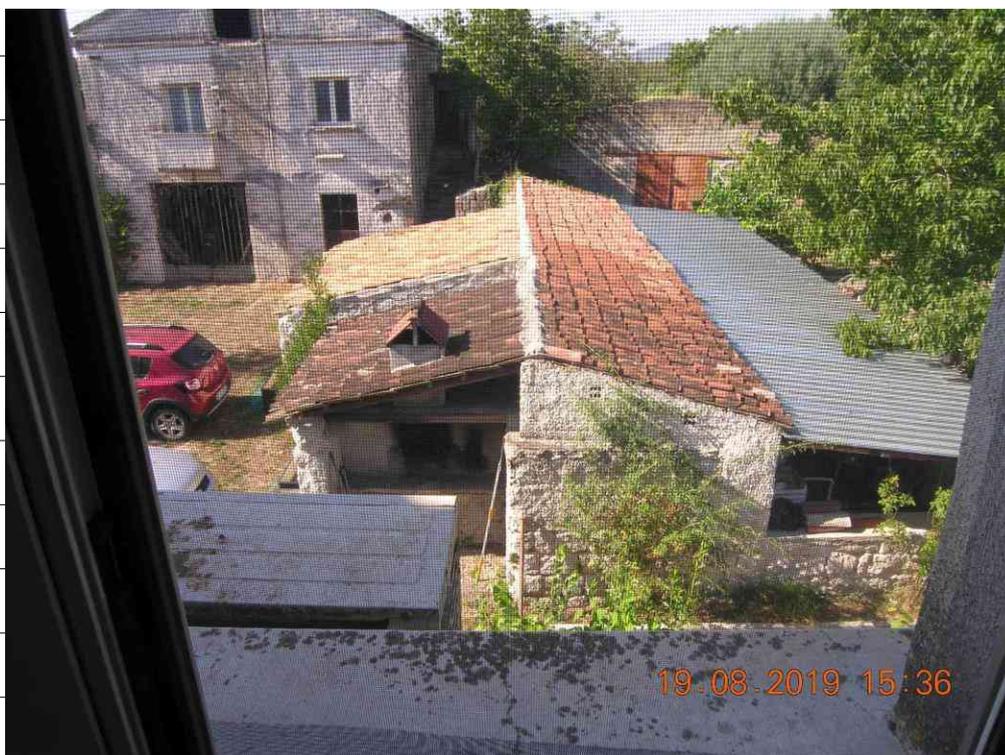
La struttura verticale è pressoché in muratura tufacea, sovrastata da copertura del tipo a capanna con manto in coppi di laterizio ed una parte in lamiera.

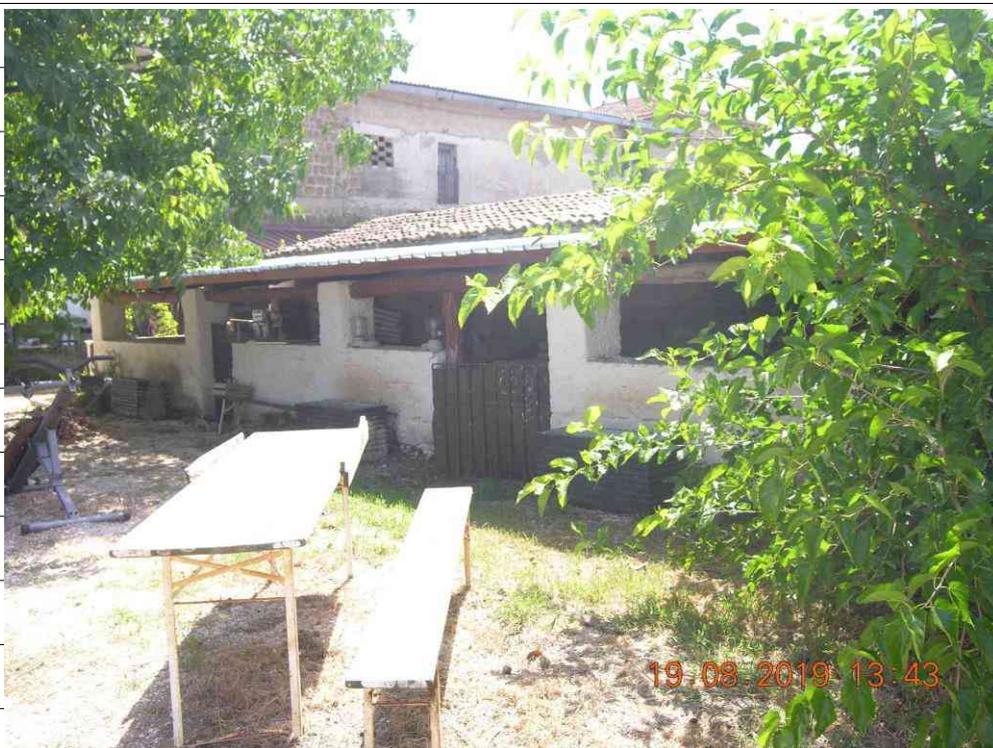
Tale ambito aperto sui tre lati liberi (*il quarto è in aderenza con i manufatti del prospetto opposto*) accorpato alla costruzione primaria a volumetria chiusa, assume caratteristiche costruttive ed uso proprie di una porcilaia (*foto n.88-94*).

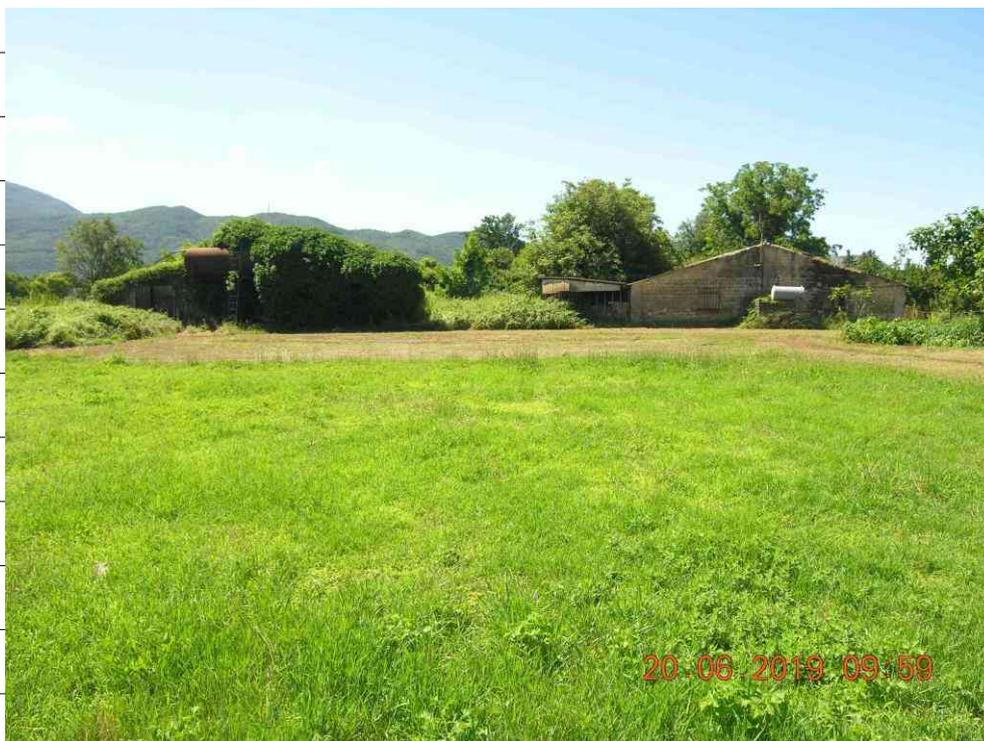
**CAPANNONI ALLEVAMENTO POLLAME (foto n.95-112)**

Ultime costruzioni limitrofe a quelle sopra descritte, presenti nella corte rurale comune, sono rappresentate da due capannoni originariamente utilizzati per l'allevamento di pollame.

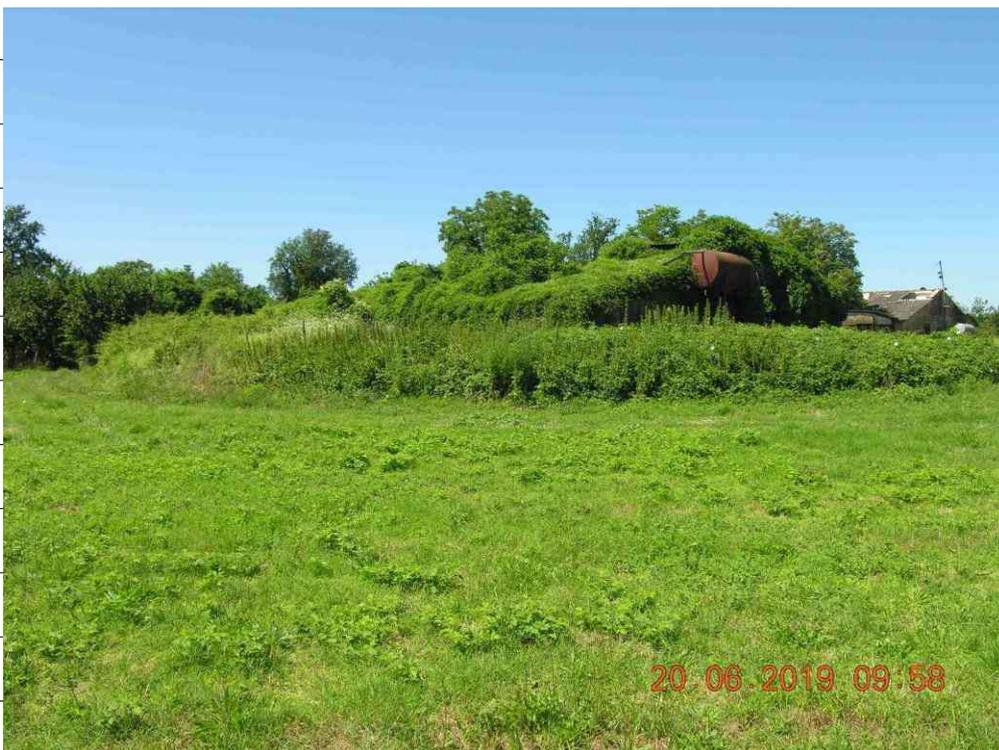
Come visibile dalla foto aerea e da quelle ai numeri 96-102, il capannone di maggiore dimensione (B+C), è quasi completamente crollato, aggredito e sommerso da folta vegetazione, che lo rende totalmente impraticabile e difficoltoso anche, per una sia pur sommaria ricognizione.

La struttura ancora in piedi, è quella raffigurata con le foto n.102-105, rappresentata da una costruzione monopiano in muratura di tufo,

parzialmente tamponata, dotata di copertura in scheletrato metallico poggiante su colonne perimetrali, atte a sorreggere sia la struttura che il manto di copertura in lastre di "**fibrocemento amianto**", meglio note come eternit, particolarmente dannose se inalate dall'uomo; altresì poste fuori legge da diversi anni.

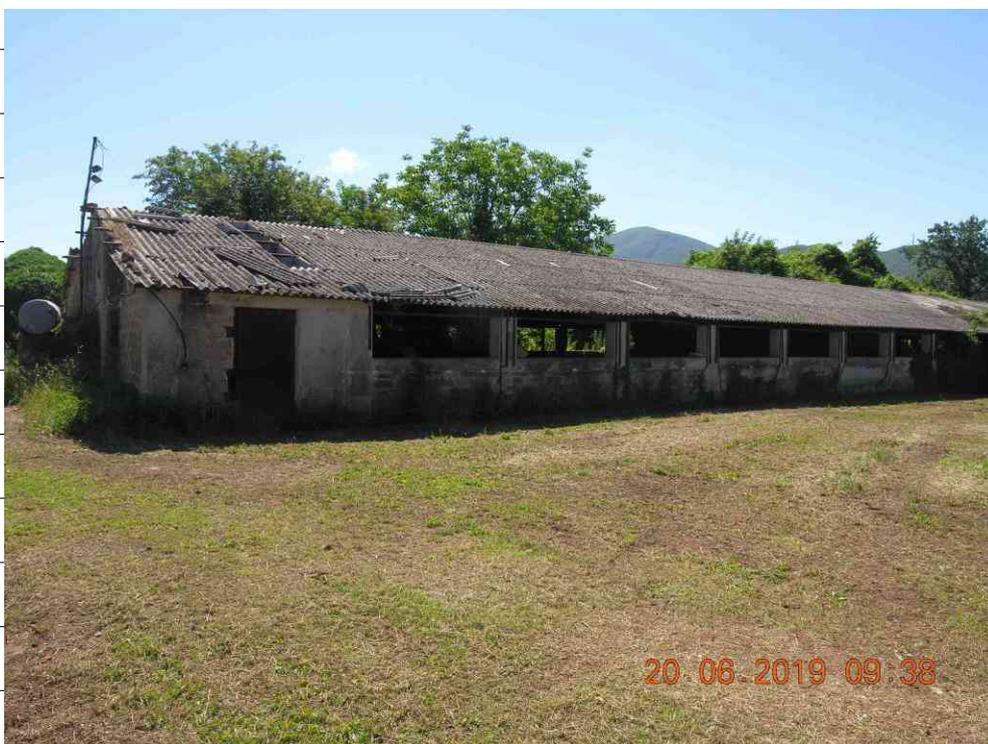
Le altezze del corpo di fabbrica, sono di circa mt.4,10 al colmo e mt.2,10 in gronda, per una lunghezza di ml.85,30, che determina una volumetria di circa mc.3.304,60.

Le condizioni di degrado, inutilizzo ed totale abbandono della costruzione, sono ben visibili dalla

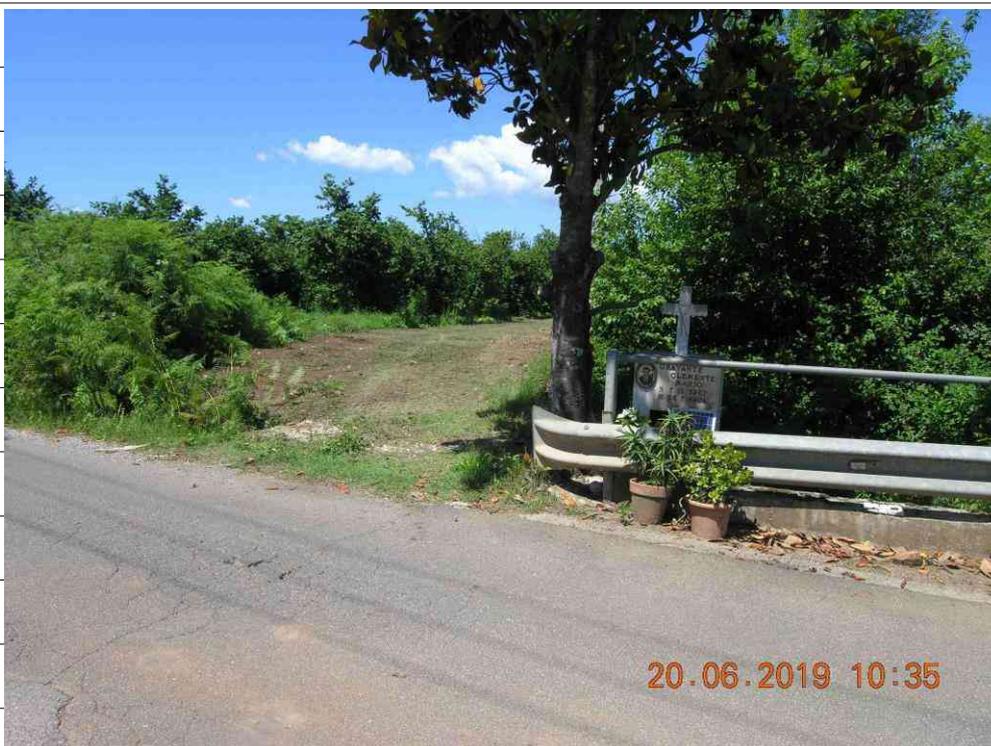
**Il terreno sotto un profilo agronomico, ha una**

comoda giacitura pianeggiante, presenta una comoda ubicazione, un buon accesso fondiario ai mezzi per le lavorazioni, una forma geometrica pressoché normale, una buona esposizione all'irraggiamento solare, è irrigabile, risulta insediato da piantagione in età, ad intensità ordinaria ancora in ciclo produttivo di qualità ricercata (*noccioline "Ferrero"*); la conduzione è governata secondo le corrette tecniche agrarie.

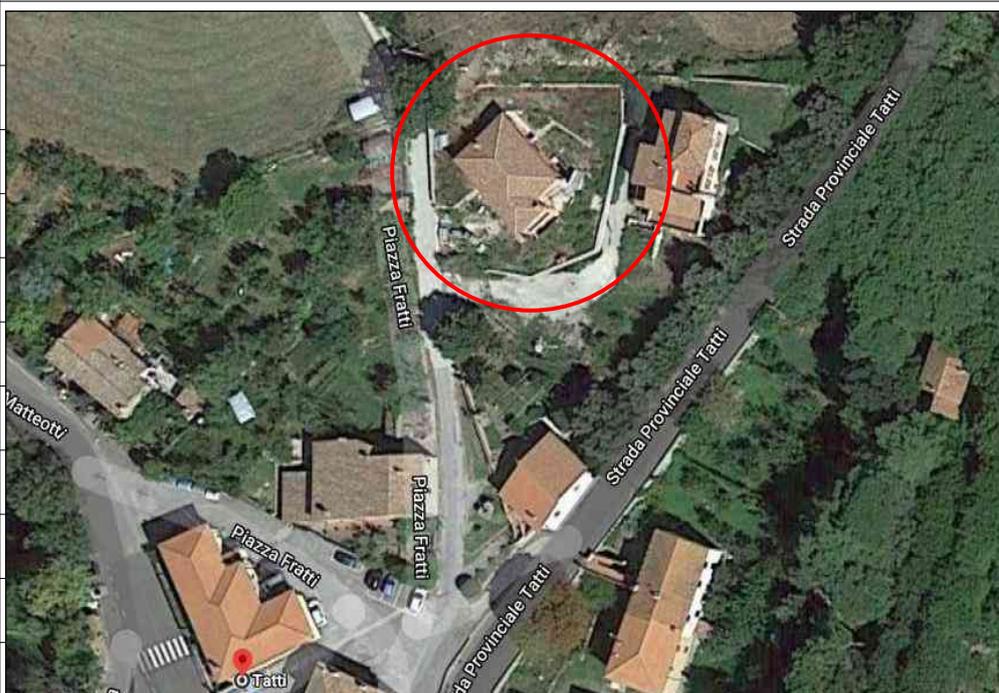
Il bene immobile oggetto di argomento, è costituito da una estensione di terreno semi collinare di mq.850, con entrostante un fabbricato pluri familiare di recente costruzione non ancora completamente ultimato a livello di finiture, elevato da cielo a sottosuolo su tre livelli di piano.

L'area di cantiere, si presenta praticabile a piedi, ma stante un prolungato abbandono è occupata da arbusti a crescita spontanea, che ne rendono scomoda la visitabilità, aggravata anche da residui di materiali edili ivi disseminati.

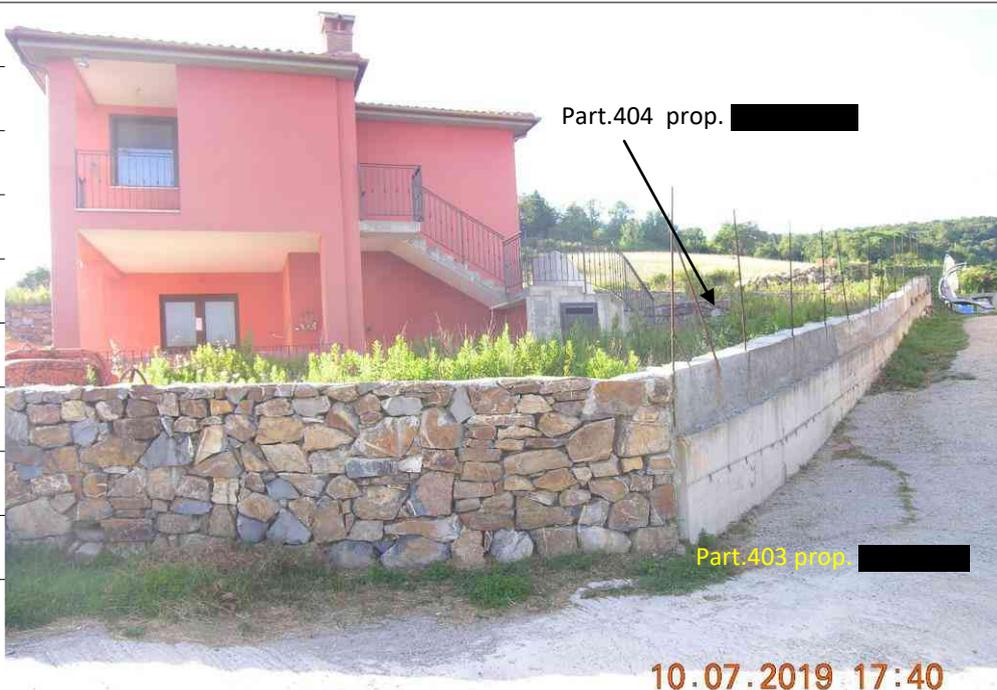
Nell'accesso successivo effettuato dal C.T.U. in data 10.07.2020, il [REDACTED], chiedeva la rimozione di detto materiale dalla sua proprietà ed il permesso di realizzare una recinzione metallica, sulla parte sommitale del muro sviluppantesi sul lato di confine a valle del lotto della [REDACTED] [REDACTED] in quanto a suo dire sarebbe stato realizzato in forma comune, ovvero a cavaliere sul confine particellare tra la 404 e 403 (cfr. foto sotto).

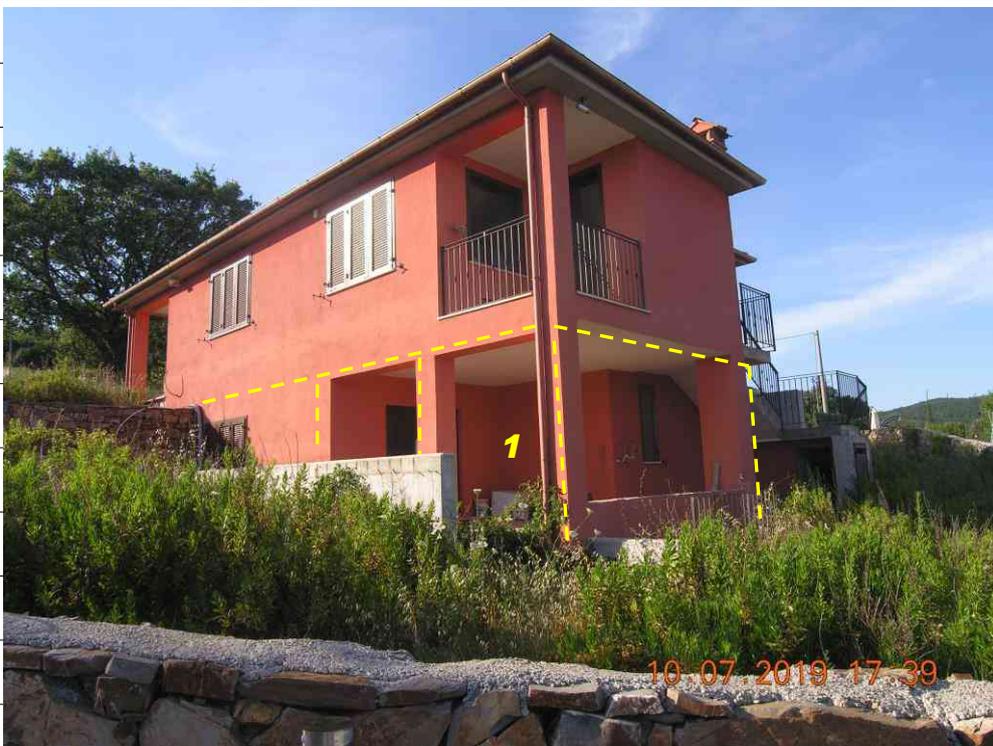
**APPARTAMENTO 1 - Piano Terra - (foto 120-133)**

Trattasi di una unità immobiliare avente

destinazione residenziale, posta a valle rispetto al lotto ove è posizionato il sedime della palazzina.

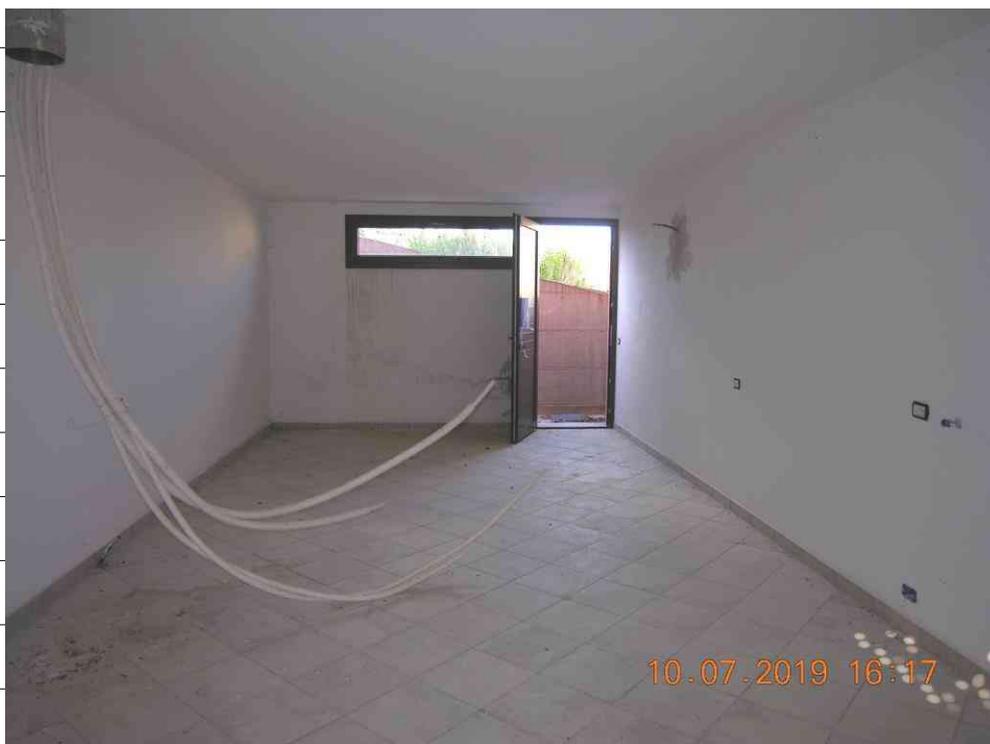
Come visibile dalla rappresentazione fotografica sottostante, la consistenza in parola, è rappresentata da una unità immobiliare dalle caratteristiche non residenziali, dotata di una apertura lucifera e di aerazione integrata con il serramento della porta di ingresso (*foto n.160,162,163*).

Internamente si ha uno sviluppo orizzontale e si rilevano finiture di tipo medio normalmente conservate, tra cui pavimenti e battiscopa in gres porcellanato, intonaci alle pareti, tinteggi a

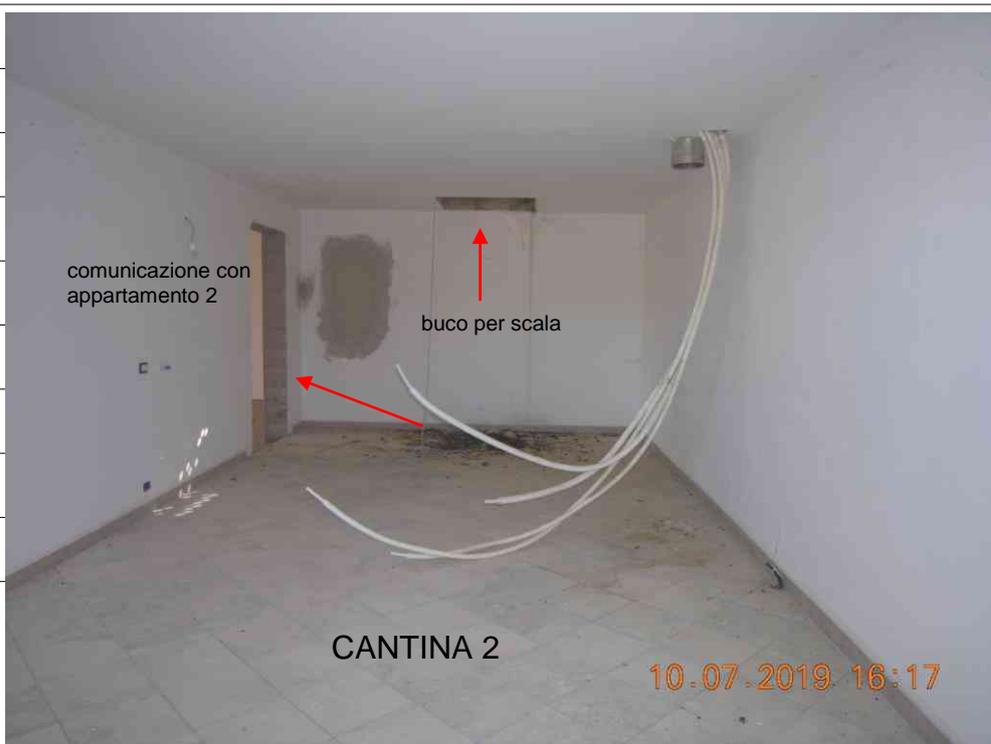
Come si desume dalla documentazione fotografica, nella parte fondale del locale, ovvero in posizione diametralmente opposta alla porta di ingresso è presente nel soffitto di interpiano, una apertura quadrata predisposta per il collocamento di una scala a chiocciola che andrebbe a collegarsi con il portico del soprastante appartamento 2 piano primo.

Sempre osservando la foto che precede, si evince che tale vano cantina è attualmente stato reso comunicante tramite apertura sul muro di adiacenza, con "l'appartamento 1", del piano terra (foto n.166), come peraltro già esposto nella trascorsa descrizione riguardante la unità residenziale.

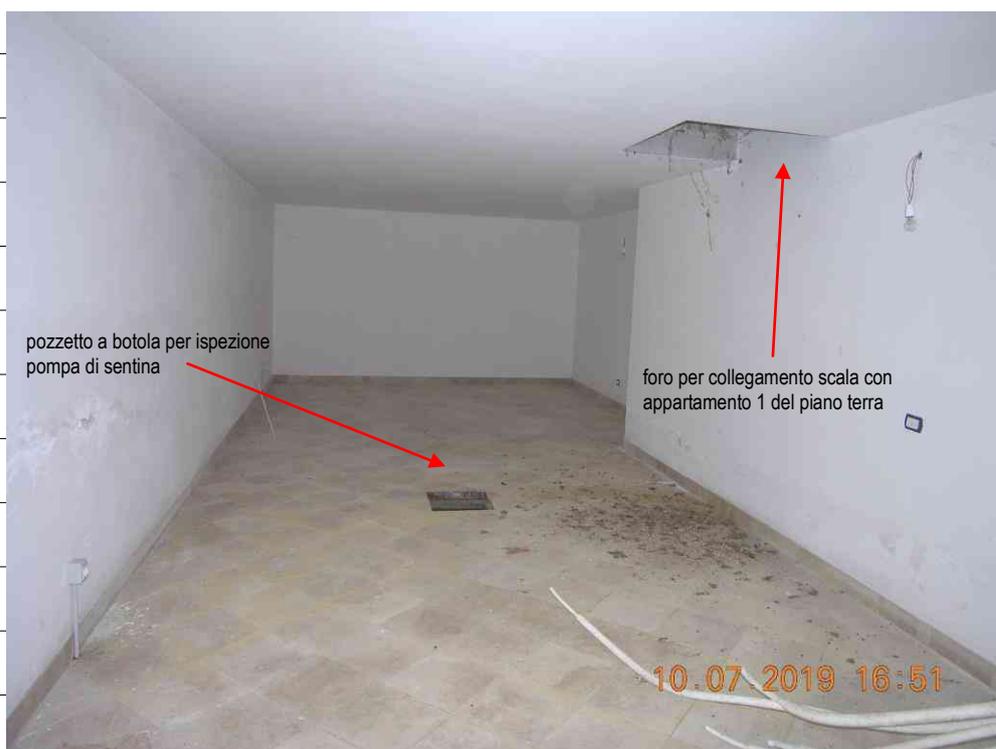
Come si desume dalla documentazione fotografica, nella parte centrale del locale è presente nel soffitto di interpiano, una apertura quadrata

predisposta per il collocamento di una scala a chiocciola che andrebbe a collegarsi con il portico del soprastante appartamento 1 del piano terra.

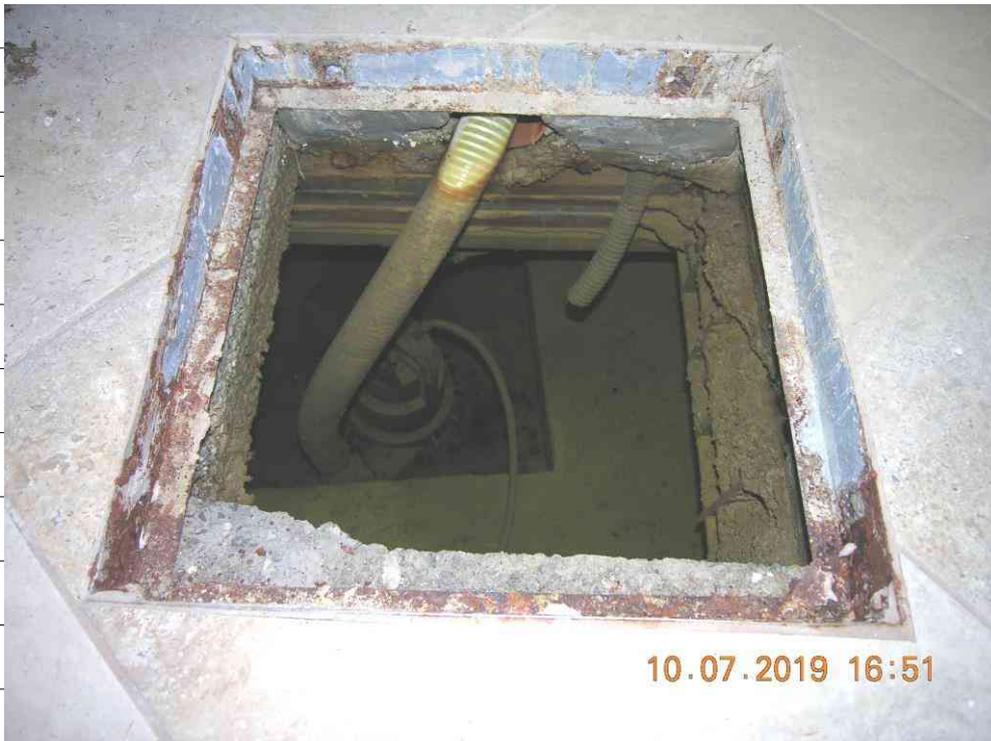
Come già esposto nel capitolo introduttivo afferente il complesso edilizio, in questo locale denominato cantina 1 come anche nell'altro adiacente denominato cantina 3, è rispettivamente presente nel pavimento un pozzetto a botola, nel quale è posta una pompa aspirante di sentina, atta ad evacuare l'acqua affiorante, proveniente in abbondanza dal sottosuolo.

Come già detto, data del sopralluogo del 10.07.2020, tali pompe per mancanza di corrente non erano in

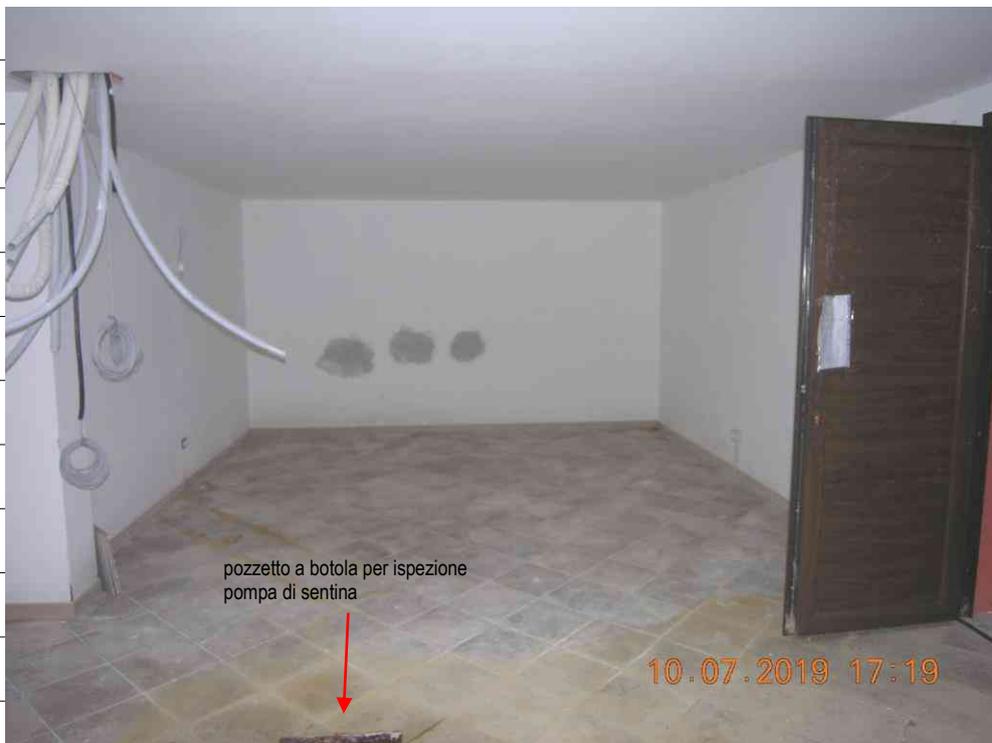
Internamente si ha uno sviluppo orizzontale e si rilevano finiture di tipo medio normalmente conservate, tra cui pavimenti e battiscopa in gres porcellanato, intonaci alle pareti, tinteggi a tempera, infissi in PVC.

E' presente l'impianto elettrico di illuminazione e forza motrice corrente sotto traccia, una predisposizione per l'impianto di riscaldamento costituita da tubazioni multistrato di adduzione idrica. (foto n.187-191).

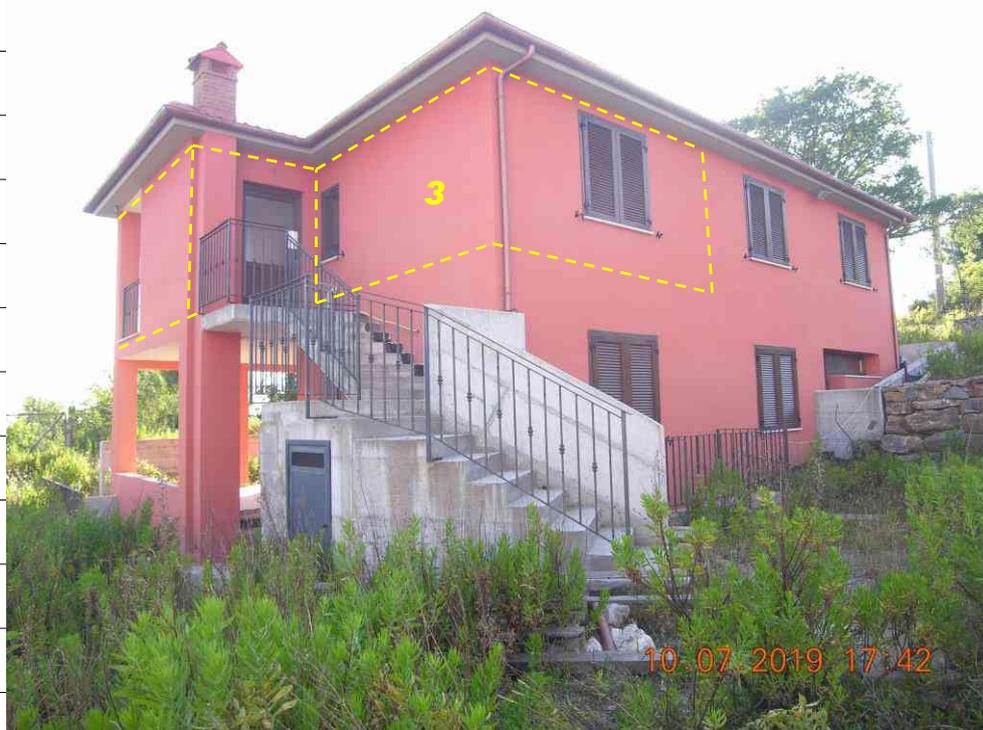
**APPARTAMENTO 3 - Piano Primo (foto n.193-210)**

L'appartamento, avente destinazione residenziale, è posta a valle rispetto al lotto ove è posizionato il sedime della palazzina che lo contiene.

Il suo accesso avviene dall'interno della corte scoperta (*foto n.193*), mediante una scala a salire in cemento armato a due rampanti di uso esclusivo, che conduce davanti al pianerottolo di ingresso (*foto n.194-198*).

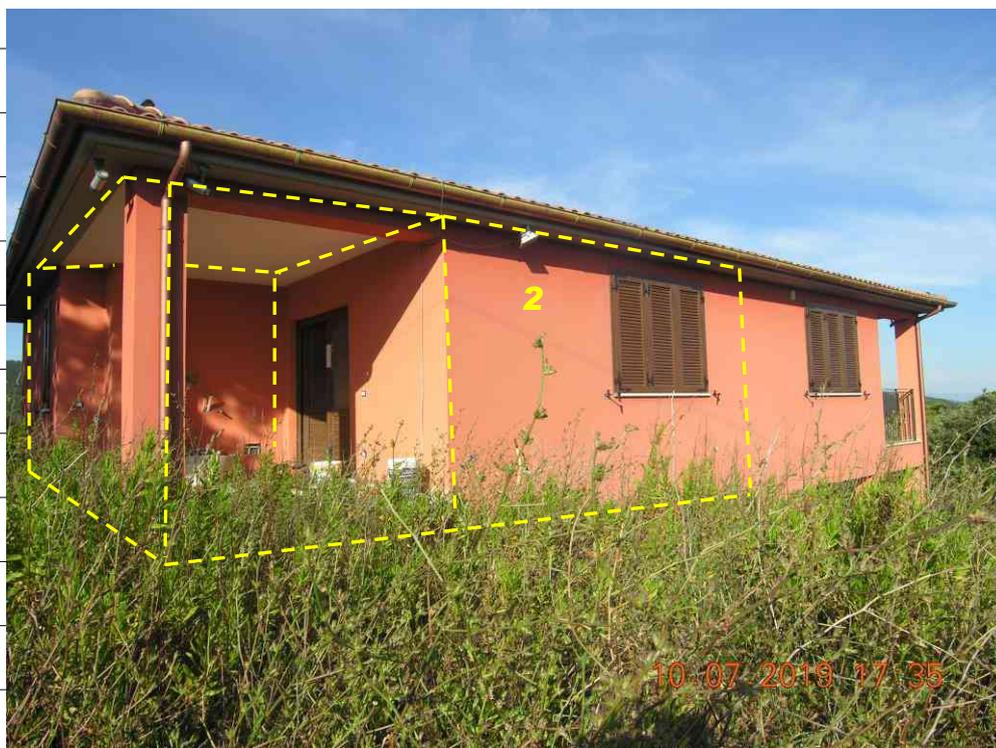
**APPARTAMENTO 2 - Piano Primo (foto n.211-230)**

Trattasi di una unità immobiliare avente destinazione residenziale, posta a monte rispetto al lotto ove è posizionato il sedime della palazzina.

Il suo accesso avviene dall'interno della corte scoperta (foto n.212,214), mediante un camminamento

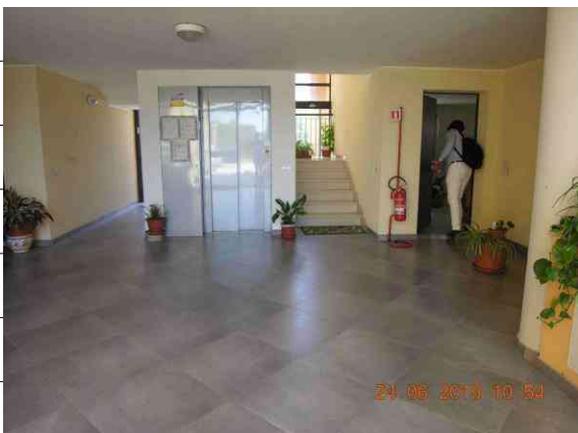
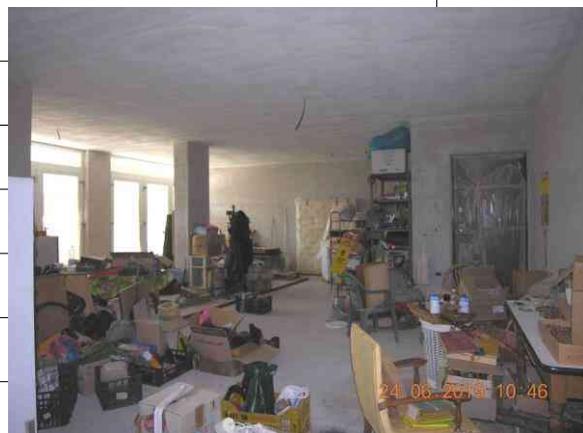
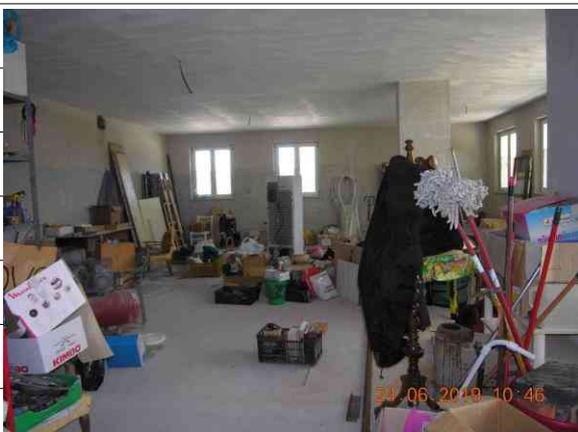
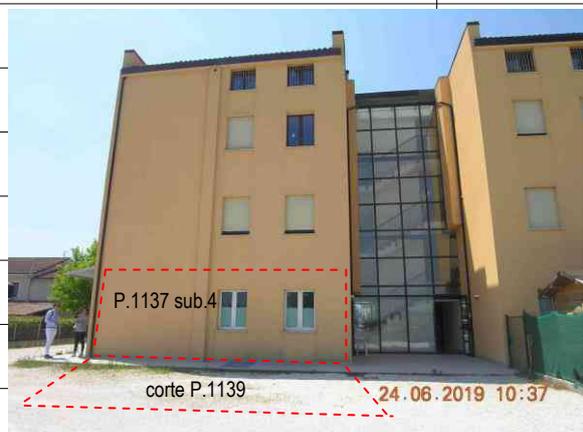
composto da unica superficie avente destinazione commerciale, con ingresso da atrio condominiale, internamente in stato non ultimato, ovvero con finiture da completare, come da foto sottostanti.

La unità immobiliare, è dotata di una corte esclusiva scoperta (*particella n°1139 graffata*), sul retro del palazzo, allo stato non definita con delimitazione perimetrale, indicata nella foto soprastante con tratteggio rosso.

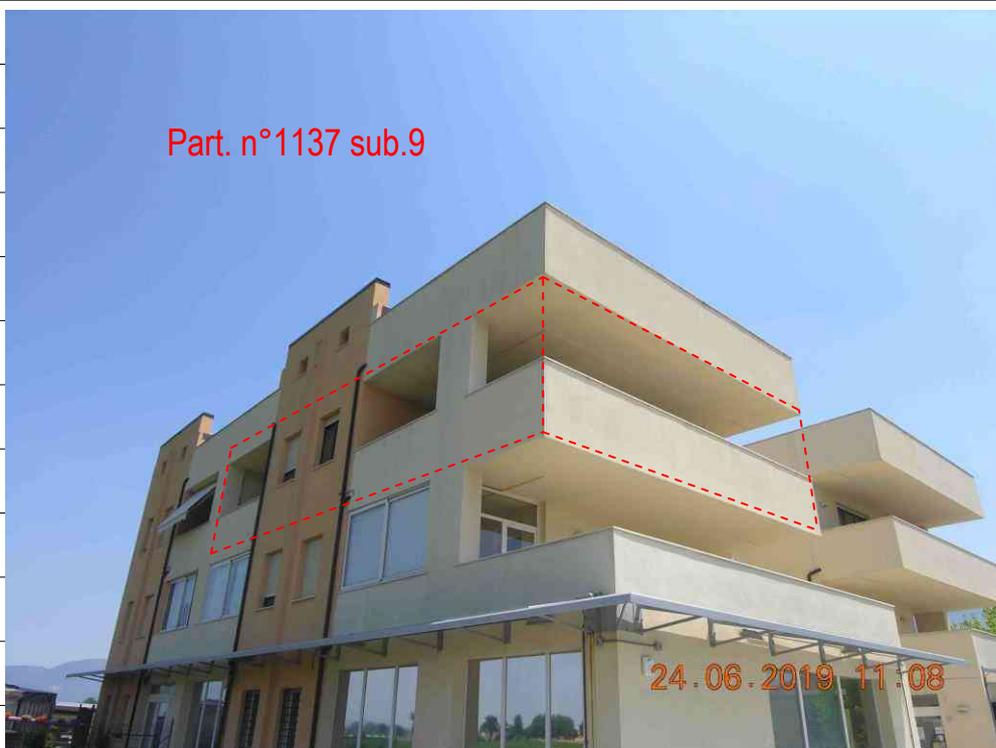
◆ **PIANO SECONDO appartamento** (foglio 33 part.1137 sub.9)

Quanto rappresentato nella foto che precede, è ubicato all'ultimo livello di piano della palazzina, ovvero il secondo, dove è posta una U.I. destinata a civile abitazione.

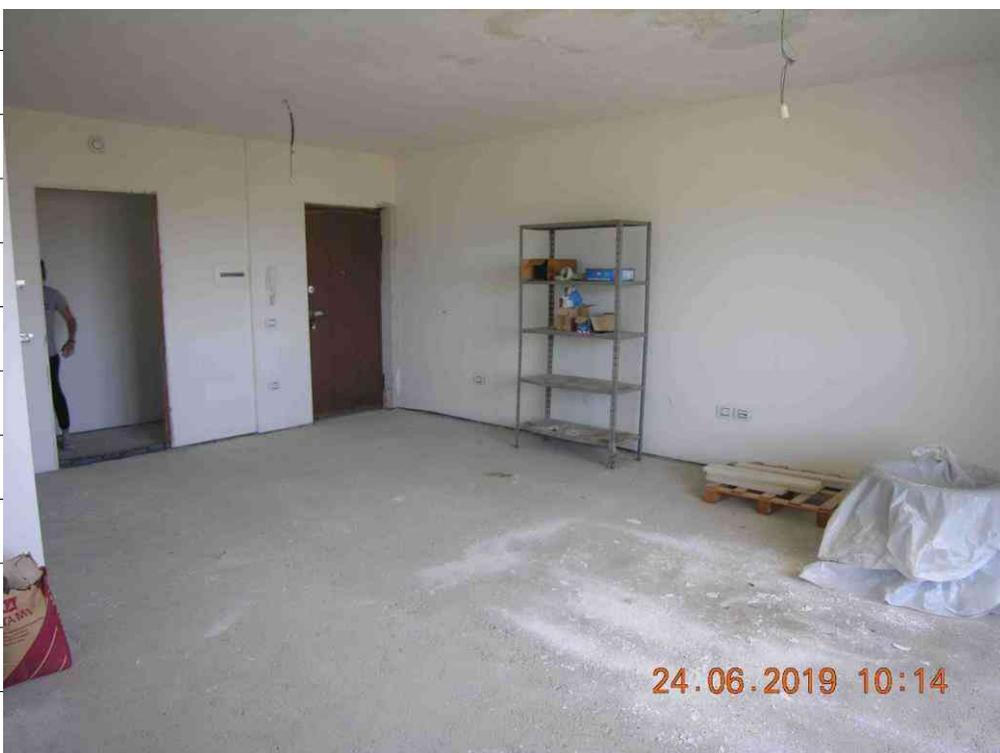
dell'appartamento, il quale presenta parziali finiture di tipo medio, le stesse caratterizzate da portoncino caposcala di sicurezza, intonaci civili a pareti e soffitti, tinteggi a tempera, massetti pronti per la posa dei pavimenti, cotrotelai per porte interne.

Le logge sono state pavimentate con piastrelle di gres porcellanato (foto n.273-292).
