**TRIBUNALE ORDINARIO DI SPOLETO**

*Procedura Fallimentare n.10/2020*

**CONSULENZA TECNICA D'UFFICIO**

### **RELAZIONE PERITALE**

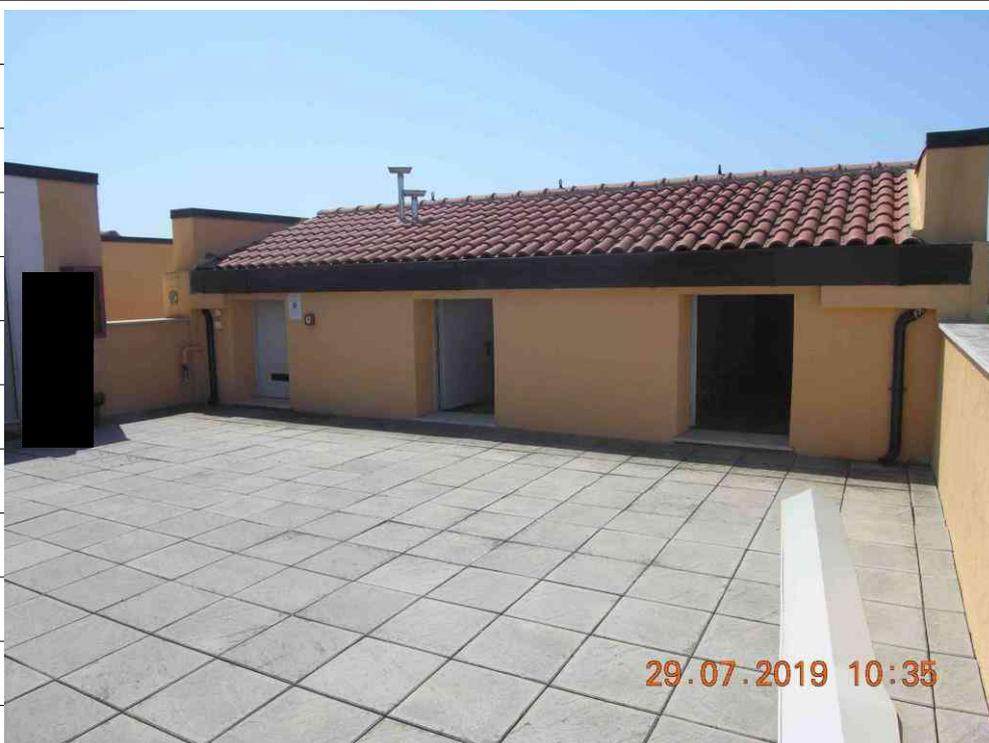
La piccola consistenza aggregata, è costituita da un piccolo vano lungo circa ml.4 e largo ml.2,50, ovvero di mq.10, avente una altezza limitante dai declivi delle falde, che impongono di chinarsi per accedere internamente attraverso la bassa apertura; come si può scorgere con le proporzioni della amministratrice del condominio, casualmente ricompresa nella foto che precede.

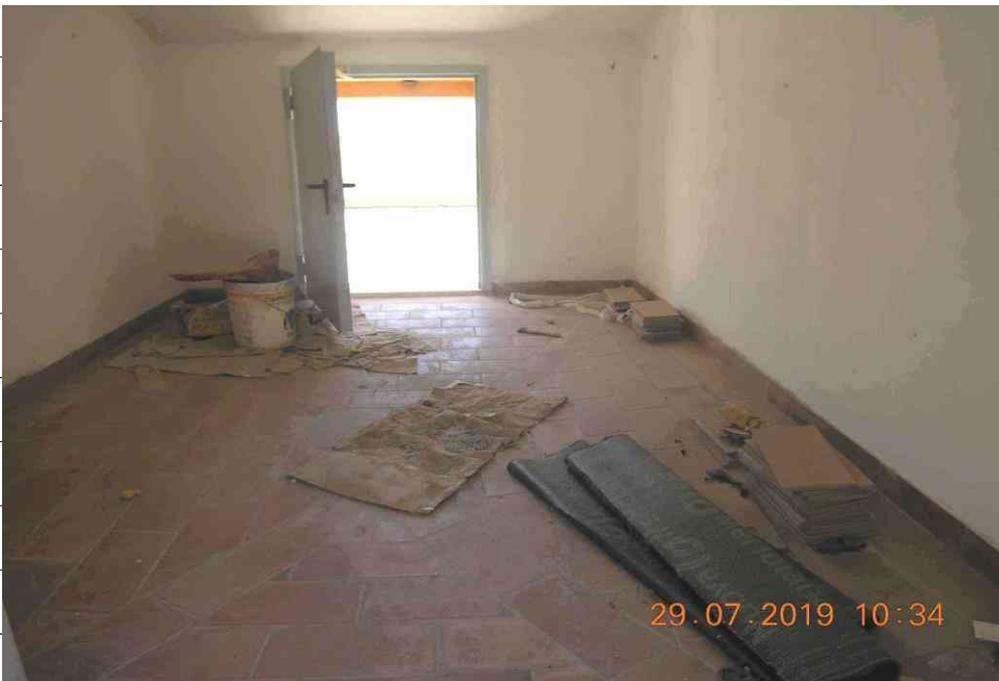
L'interno del piccolo sottotetto è interessato da finiture civili, ovvero pavimentato ed intonacato e dotato di impianto elettrico.

Il vano inoltre, è dotato di due porticine contrapposte del tipo antincendio, che consentono il collegamento tra i lastrici solari presenti in

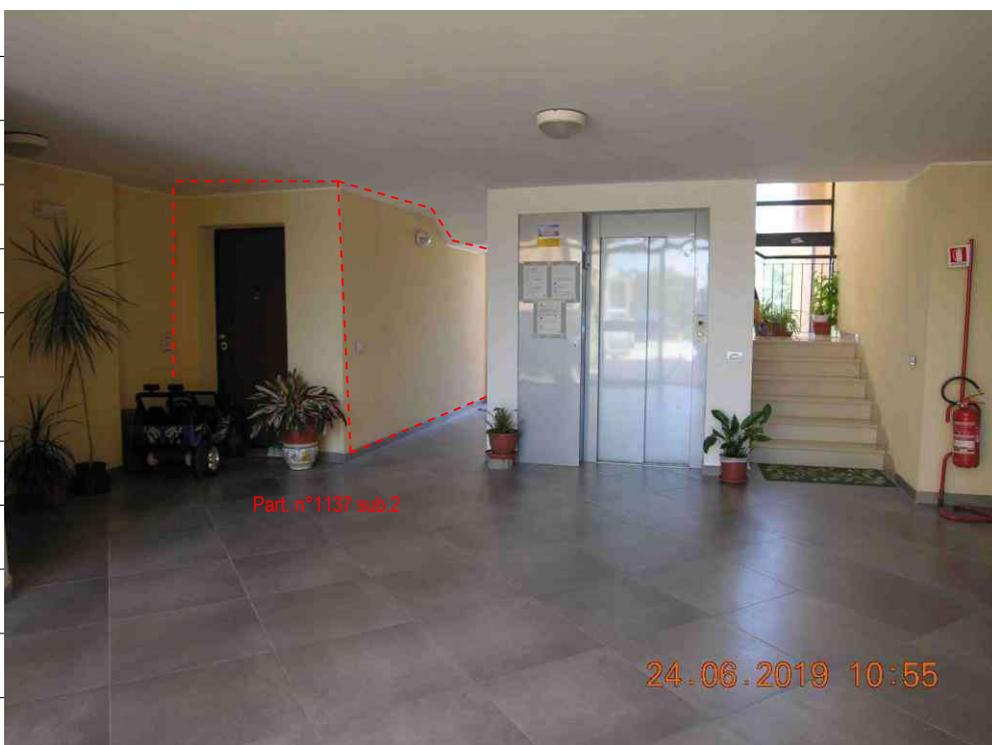
L'ingresso, delimitato da portoncino di sicurezza, avviene, da atrio condominiale vetrato (foto sotto), ove è posto il corpo scala e l'ascensore comune.

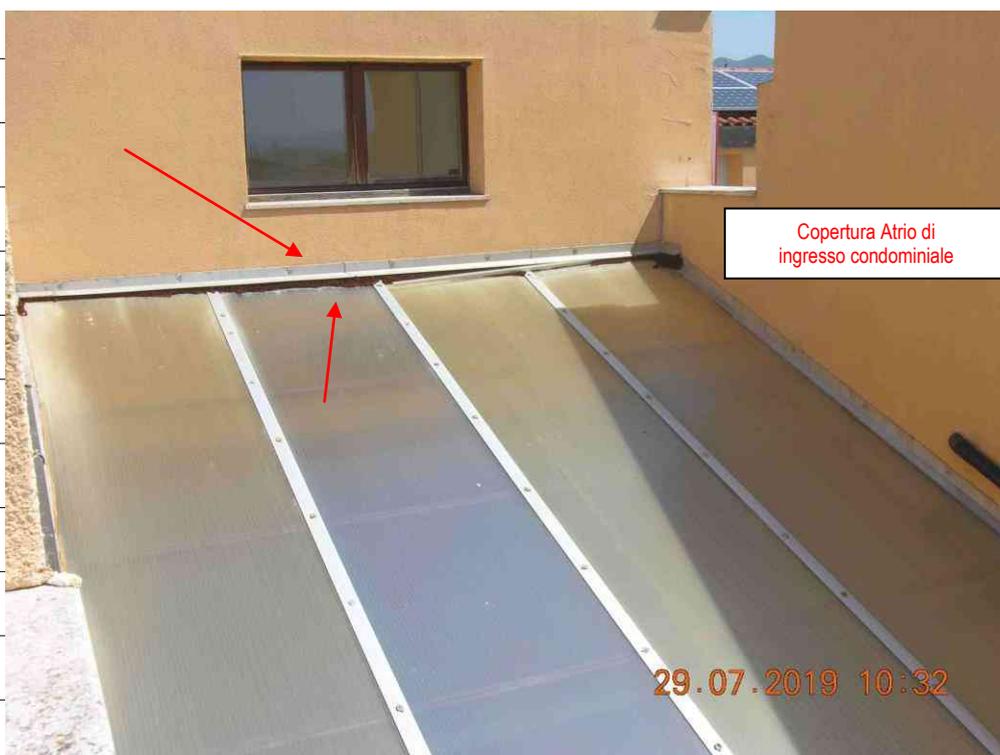
Fanno eccezione alcune problematiche insorte a carico della schermatura vetrata del vano scala, la quale presenta qualche criticità nella parte sommitale, accusando infiltrazioni in copertura.

Sono presenti fenomeni di cattiva tenuta idrica della vetrage, anche in un angolo di copertura del vano scale (foto n.315-317).

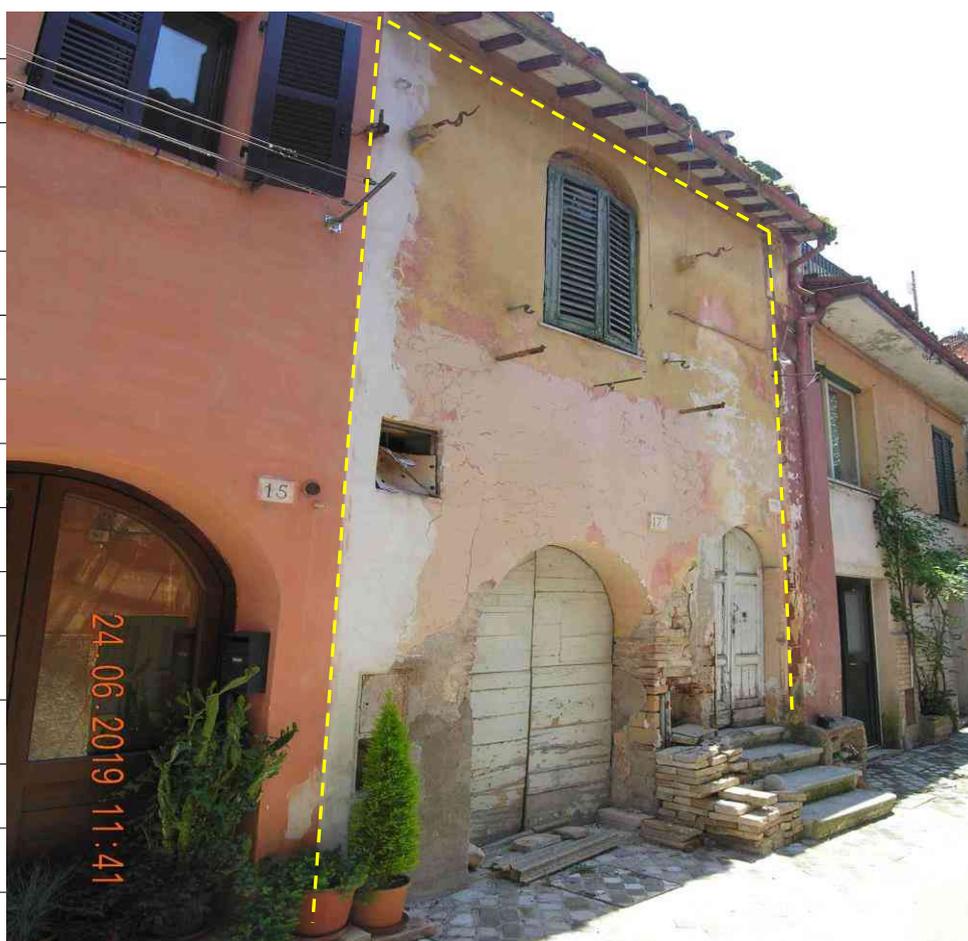
Come visibile dalla documentazione fotografica,

detto agglomerato è costituito da vecchi caseggiati contigui, a elevati da terra per due o tre piani ed aventi destinazione residenziale.

A livello conservativo si rileva uno stato di avanzato degrado e fatiscenza che ne impedisce l'originario utilizzo, che potrebbe essere ripristinato solo con ingenti opere di ristrutturazione, consolidamento strutturale e rifacimento della dissestata copertura lignea.

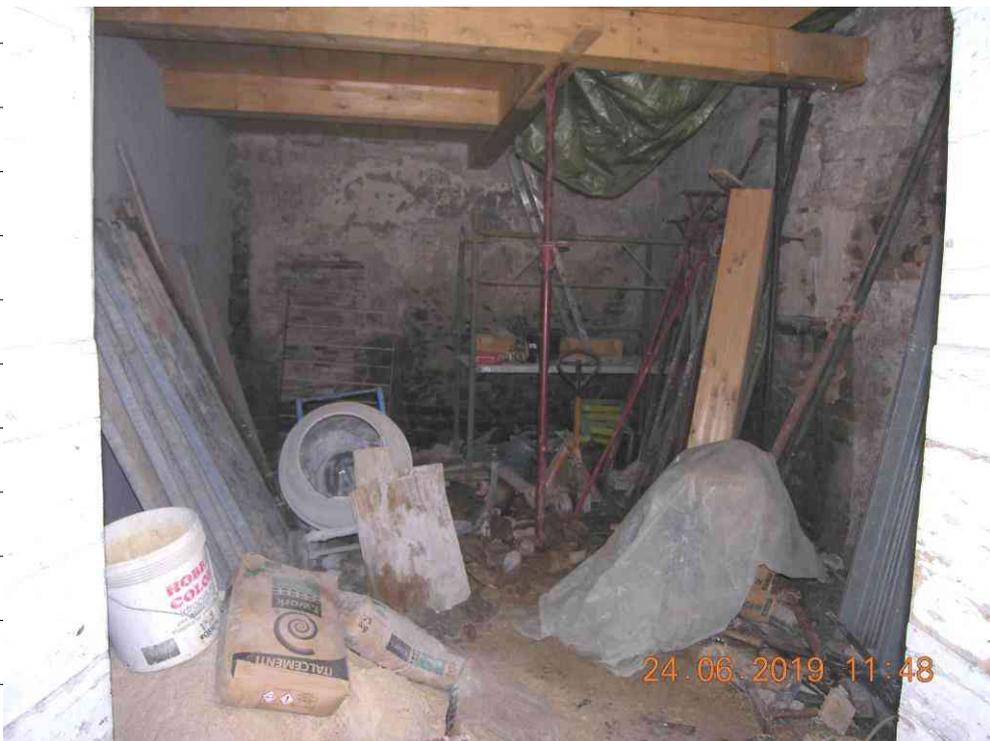
Come visibile dalla foto che precede, con i lavori di ristrutturazione già eseguiti, è stato realizzato ex novo un solaio interpiano in legno lamellare, dotato di una apertura per consentire il posizionamento di una scala (foto n.332,324,325).
