Consulenza Tecnica d'Ufficio redatta dall'Ing. Salvatore Vivirito, nella procedura fallimentare iscritta al N. 24/2024 R.G. denominata:

PERIZIA DI STIMA IMMOBILIARE

LOTTO N. 1: Immobile indipendente (villino) sito nel territorio del Comune di Mazara del Vallo (Tp), C.da San Nicola snc, identificato catastalmente nel Fg. 217, Part.lla 362.

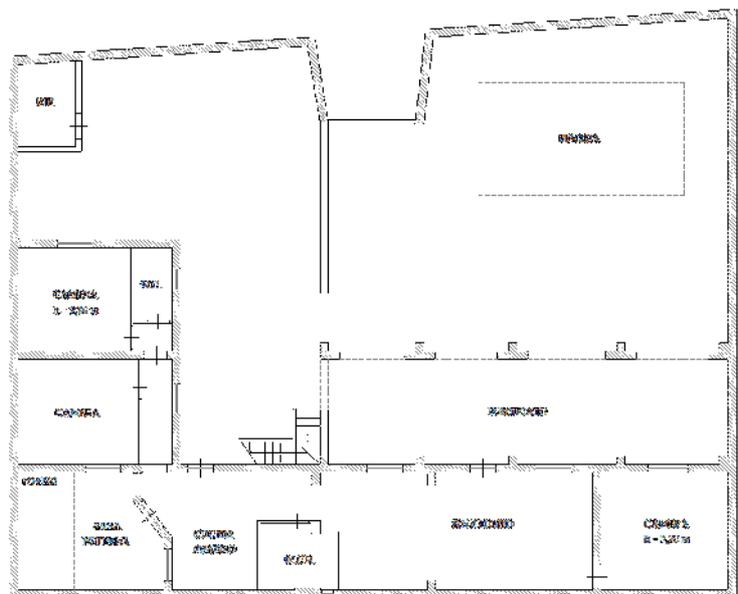
Rilievo stato attuale dei luoghi

Internamente l'immobile risulta suddiviso in un grande ambiente destinato a soggiorno, una camera, un servizio igienico (W.C.B.), una zona destinata a cucina-pranzo, un'area esterna con ivi posizionato un forno in muratura, due camere da letto ed un servizio igienico (W.C.). Completo e rifinito l'immobile de

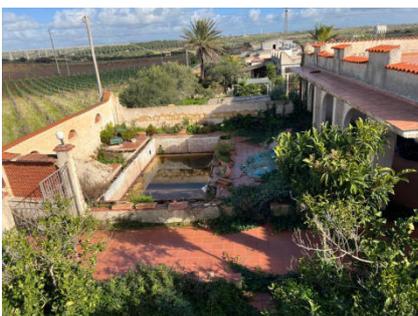
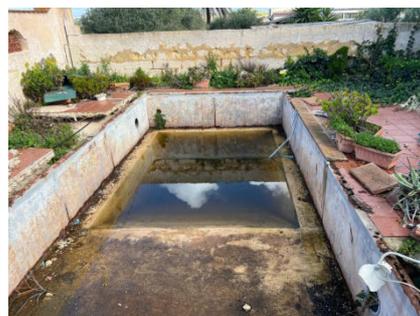
Foto 14

L'immobile de quo sorge all'interno di un lotto di terreno avente una estensione complessiva di circa 500,00 mq, delimitato perimetralmente da un muto alto. Vi si accede dalla Via Treviso a mezzo di un ampio e comodo cancello carrabile che immette all'interno dell'area di pertinenza del fabbricato, dove trovasi un ampio porticato. Lungo il confine con la Via Treviso trovasi una piscina in totale stato di abbandono, in tutto e per tutto inagibile (foto 14-15).

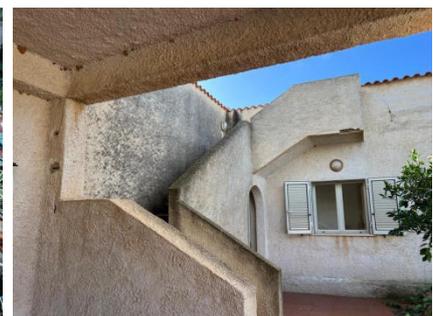
Foto 16

Da una scala esterna in muratura (foto 16) si accede sulla terrazza di copertura del fabbricato, che si presenta interamente ammattonata e delimitata perimetralmente da un muretto basso (foto 17, 18 e 19). A ridosso del muro di confine (lato Ovest) trovasi un modesto manufatto in muratura, destinato a ripostiglio con ivi ubicate le vasche di riserva idrica in PVC. Si precisa infine che l'immobile de quo si presenta esternamente in precarie condizioni soprattutto per quanto riguarda i prospetti e gli elementi strutturali del porticato (pilastri), con porzioni di copriferro cd. "scoppiato", necessitando di interventi di manutenzione straordinaria. Analogamente, si precisa che l'area esterna al fabbricato si presenta in uno stato di totale abbandono, con i vialetti, aiuole e passetti vistosamente deteriorati, in massima infestati da erbe spontanee. Infine, per completezza espositiva, si precisa che la copertura del ripostiglio (foto 22) risulta costituita da pannelli verosimilmente di eternit che pertanto dovranno essere smaltiti mediante l'ausilio di ditte qualificate per il trattamento e lo smaltimento di prodotti speciali-pericolosi.

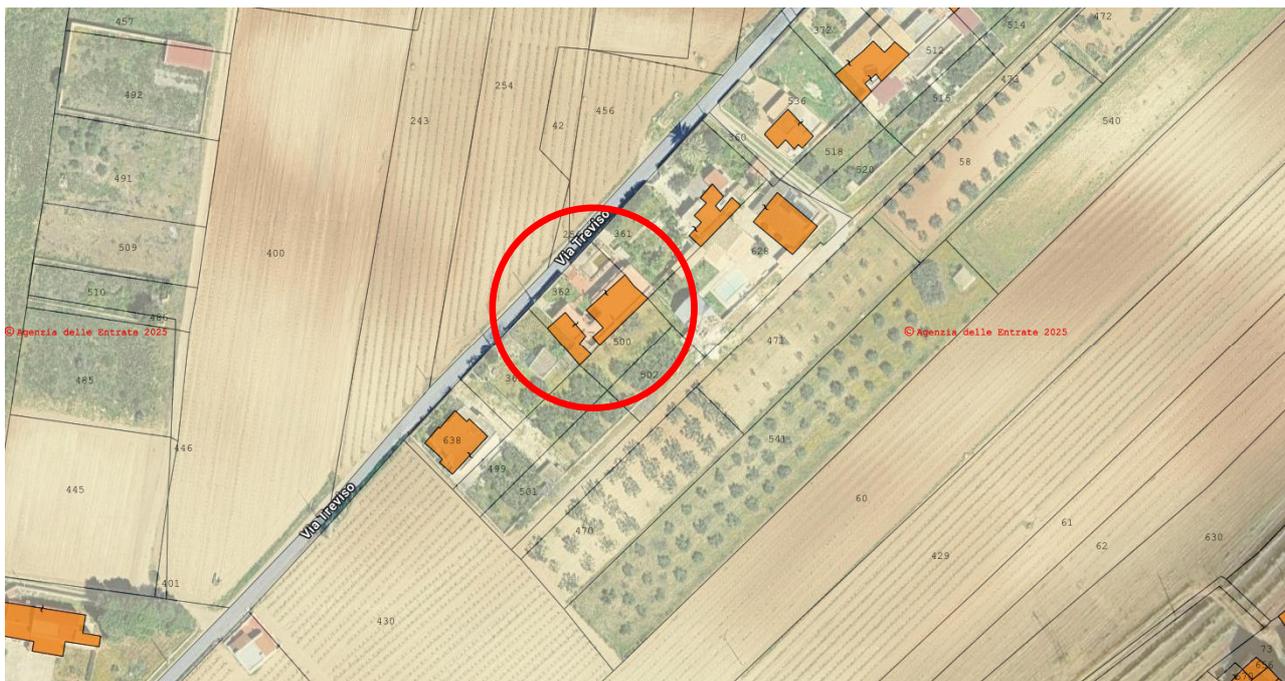
Sovrapposizione foglio di mappa catastale e foto Google Earth

- **Conformità catastale: NO**
- **Planimetria catastale: SI (data presentazione 30/10/1985)**
- **Difficoltà catastali riscontrate: diversa distribuzione interna con modifiche volumetriche, realizzazione piscina e magazzino.**

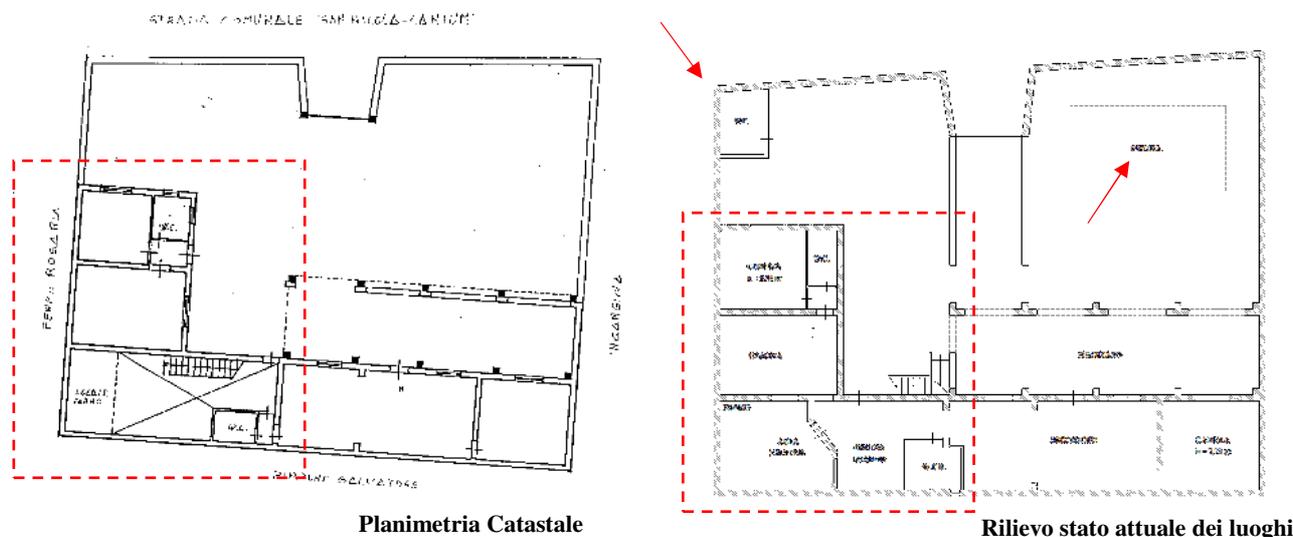
N.B.: Da un confronto visivo tra la planimetria catastale ed il rilievo dello stato attuale dei luoghi si evince la diversa consistenza dell’attuale zona notte, con lo spostamento della scala che conduce alla terrazza di copertura, posta oggi a ridosso del fabbricato, con la conseguenziale chiusura dell’originaria corte esterna.

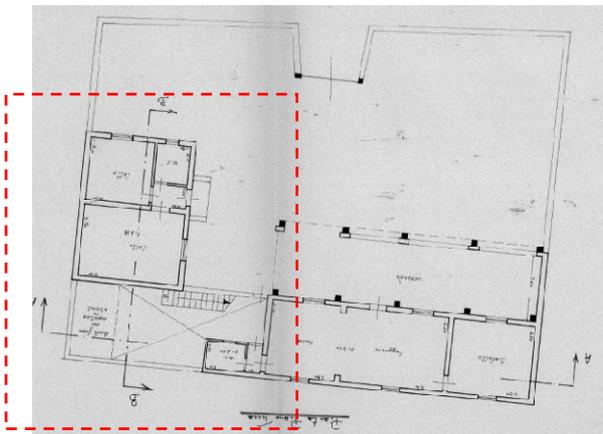
Pianta piano terra (progetto)

N.B.: Come si evince dal confronto visivo dei grafici sopra riportati, risulta evidente una diversa consistenza dell'attuale zona notte, con lo spostamento della scala che conduce alla terrazza di copertura, posta oggi a ridosso del fabbricato, con la conseguenziale chiusura dell'originaria corte esterna.

In seguito a quanto sopra riportato, lo scrivente nn può non precisare che **l'immobile oggetto di stima, allo stato attuale, risulta difforme rispetto l'originaria consistenza raffigurata negli elaborati di progetto e di cui alla pratica di sanatoria, come detto, mai definita.** Pertanto, tenuto conto del complessivo stato di difformità riscontrato, sia in termini volumetrici che di superfici, considerato che per l'immobile de quo non è stata mai rilasciata la relativa Concessione Edilizia in Sanatoria, a parere dello scrivente sarà necessario procedere ad un complessivo intervento di regolarizzazione previa la rimessione in pristino degli interventi (non sanabili) che di fatto hanno modificato l'originaria consistenza di cui all'istanza di sanatoria presentata. Contestualmente, sarà necessario procedere alla demolizione del ripostiglio nonché alla regolarizzazione della piscina, previa acquisizione dei relativi pareri (N.O. Soprintendenza, Genio Civile ecc...), il tutto mediante presentazione di un P.D.C. in sanatoria (c.d. P.D.C.S.), nel rispetto di quanto previsto dalla normativa vigente in materia (D.P.R. n. 380/01, L.R. n. 16/16, L.R. n. 23/21, L.R. n. 27/2024 e ss.mm.ii). Contestualmente, si procederà al consequenziale
