# RELAZIONE PERIZIA di STIMA BENI

Fallimento [REDACTED] – n. 21/2019 Reg.Fall.

## Generalità sui beni - Descrizione

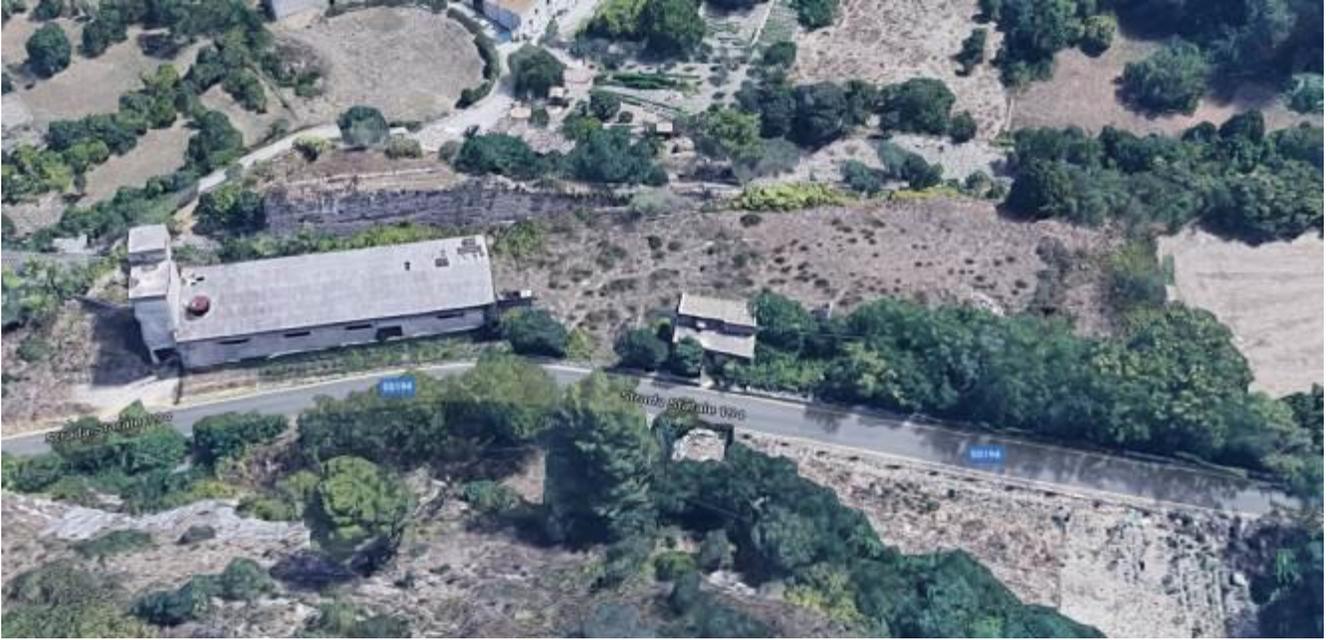
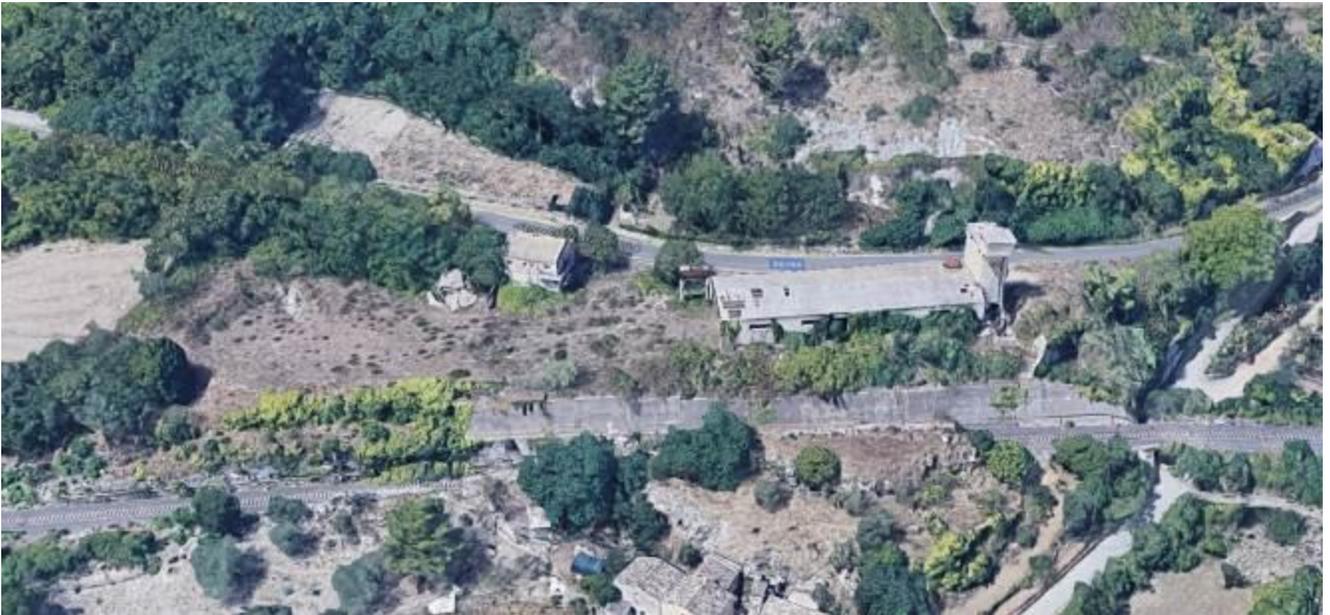
Il bene ha una estensione complessiva di 5.959mq ed all'interno del lotto si erge uno stabilimento per la frantumazione di inerti calcarei composto da un capannone industriale con l'impianto di frantoio granulatore, un corpo di fabbrica isolato adibito ad uffici e magazzino e dal terreno su cui ricadono detti manufatti.

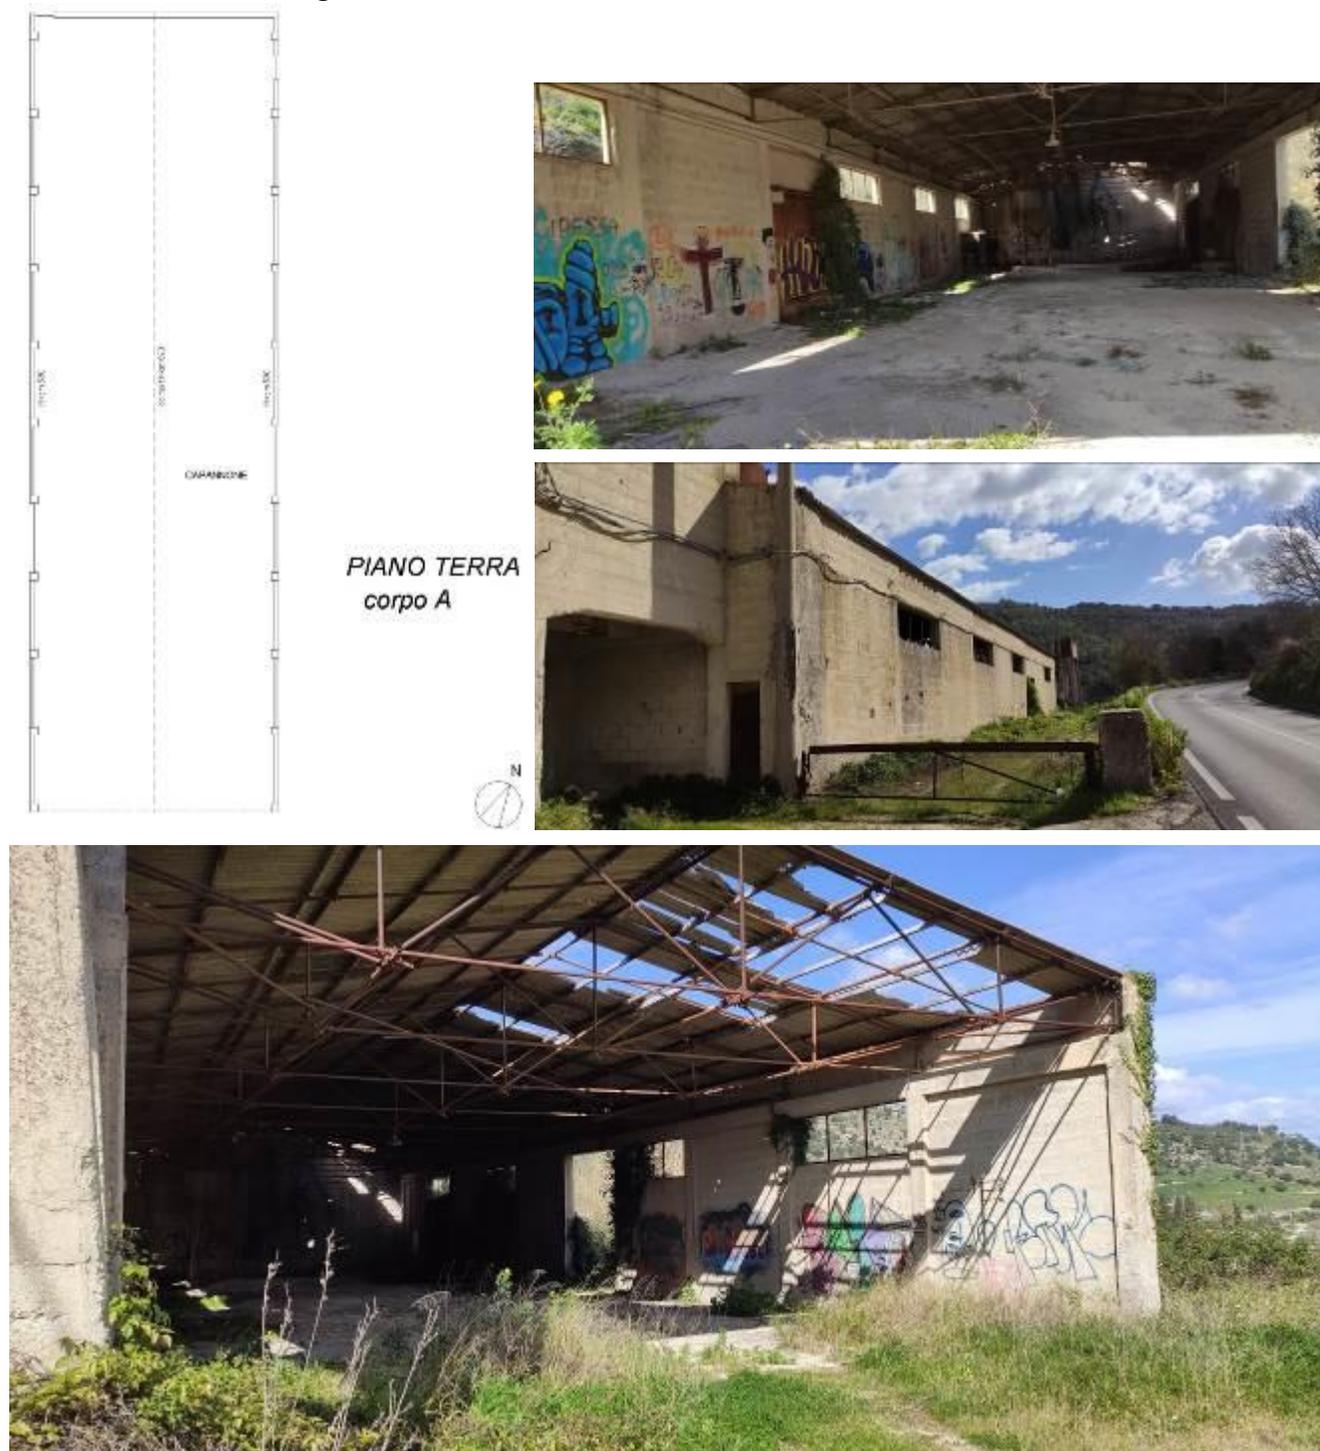
Il corpo capannone (CORPO A) è a forma rettangolare (13,00mx41,00m) ed occupa una superficie di circa 533mq; è costituito da una struttura portante perimetrale in cemento armato con interposti tamponamenti in muratura portante costituita da blocchetti di cemento con ampie aperture, la copertura è a due falde e realizzata con pannelli di fibrocemento eternit sostenuto da capriate in ferro ottenuta con tubolari e giunti a morsetto. L'altezza varia da 5.30m ai lati a 6.70m al centro.

Il lato minore di sud-est del capannone è completamente aperto e limitrofo ad un serbatoio fuoriterra in ferro sostenuto da quattro pilastri in cls armato mentre l'altro lato minore, quello di nord-ovest,

Come si evince dalle immagini riportate lo stato dell'intero corpo edilizio è piuttosto fatiscente con in corso il crollo delle lastre di eternit della copertura del Corpo A, mentre è praticamente inesistente il Corpo C di cui restano solo pochi massi ed una porzione interrata inaccessibile. In buono stato di conservazioni appaiono gli elementi strutturali in cls armato come l'intero Corpo B ed i paramenti murari strutturali del Corpo A nel quale sarà necessario provvedere alla sostituzione dell'intera copertura compreso le capriate, previo smaltimento dell'eternit. Difficile è verificare l'integrità del serbatoio ma, data la fattura, si ipotizzi di dover sostituire il recipiente ma appaiono in ottimo stato gli elementi strutturali a supporto.

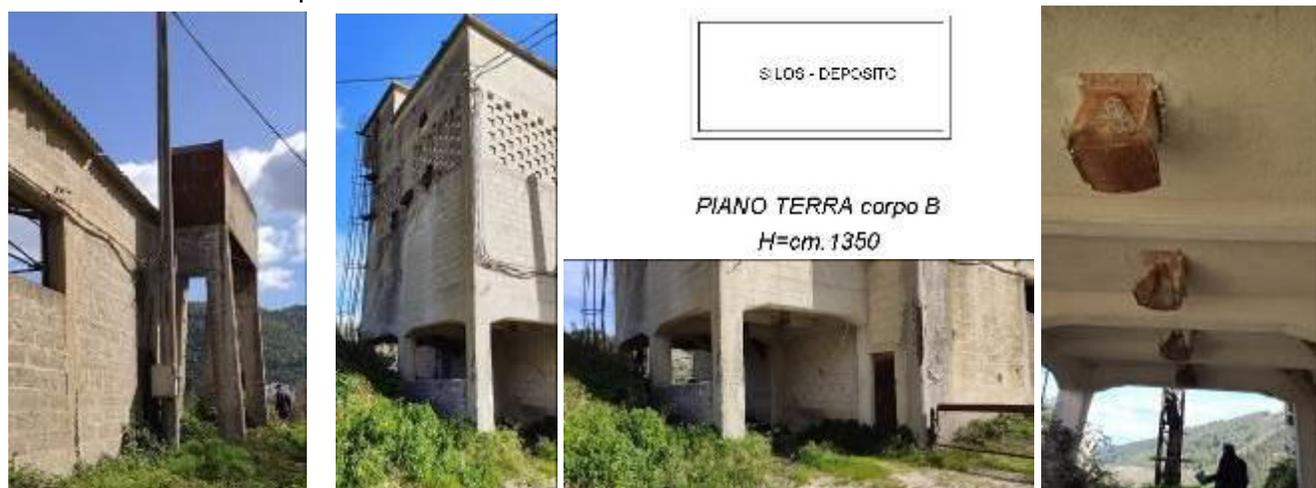
SILOS - DEPOSITO

confina con il silos di inerti (COPRO B) realizzato con struttura portante in cls armato e tamponature in blocchetti di cemento per un'altezza di circa 13.50m.

PIANO TERRA corpo B  
H=cm. 1350

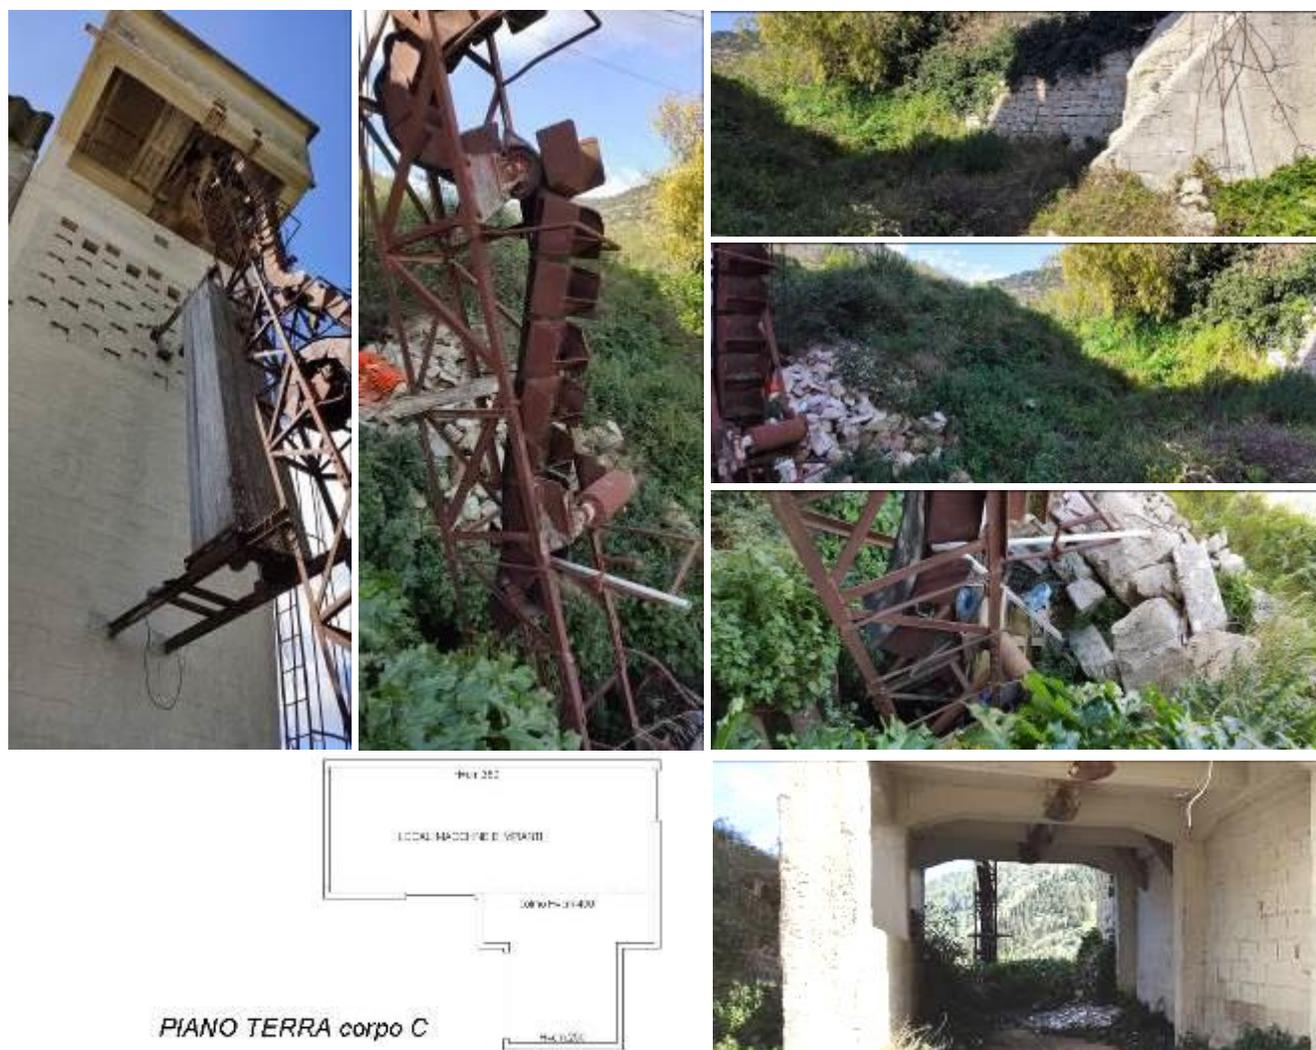
PIANO TERRA corpo C

Il frantoio granulare ha gli impianti ed il locale macchine in un corpo di fabbrica seminterrato (CORPO C), anch'esso in cls armato, limitrofo al silos e collegato da un nastro trasportatore.

LOCALI MACCHINE E STRUTTURE

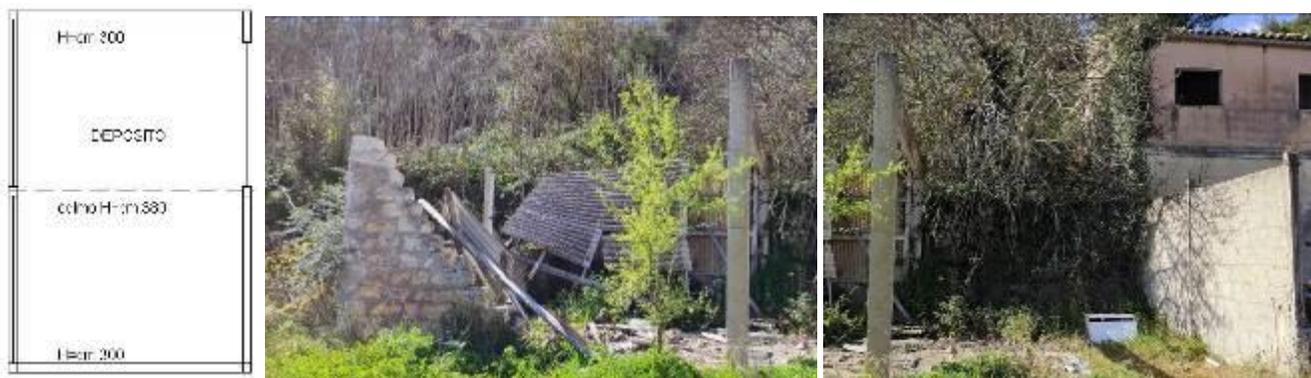
#### PIANO TERRA corpo E

Il deposito (CORPO E) ha murature perimetrali in blocchi di cemento con interposti pilastri prefabbricati in cls o in blocchi squadri di arenaria, copertura ad unica falda realizzata con pannelli di fibrocemento eternit sostenuto travi in legno. L'altezza varia da 3.00m ai lati a 3.80m al centro.

Come si evince dalle immagini riportate il corpo edilizio è praticamente inesistente a meno di parte delle murature laterali e residui di copertura.

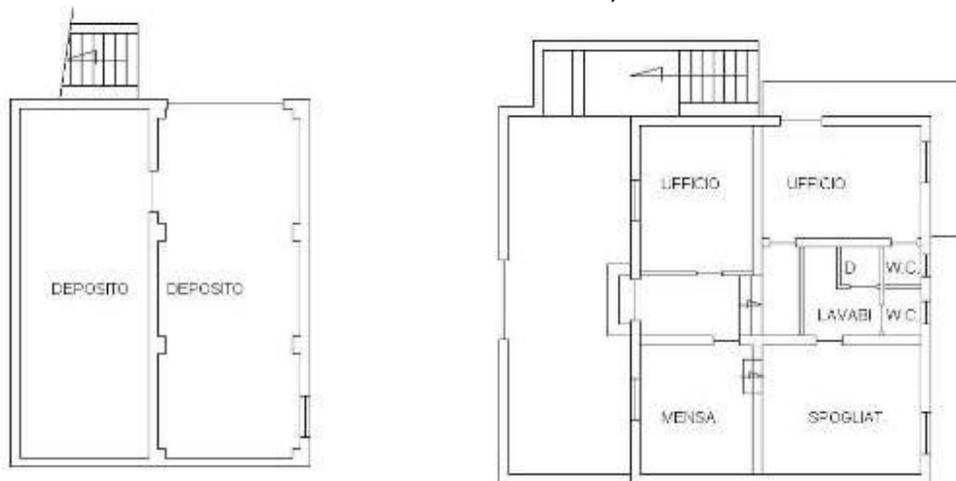
Il CORPO D è a forma rettangolare, si estende su due elevazioni ed occupa una superficie di circa 84mq a piano terra (seminterrato) destinato a deposito e 84mq al piano primo (piano terra rispetto alla strada) destinato ad uffici con locale mensa, spogliatoio e bagni; i due livelli sono collegati da una scala esterna il cui arrivo è ubicato sulla veranda anteriore, lato strada.

PIANO TERRA corpo D  
H=cm.320

PIANO PRIMO corpo D  
H=cm.280

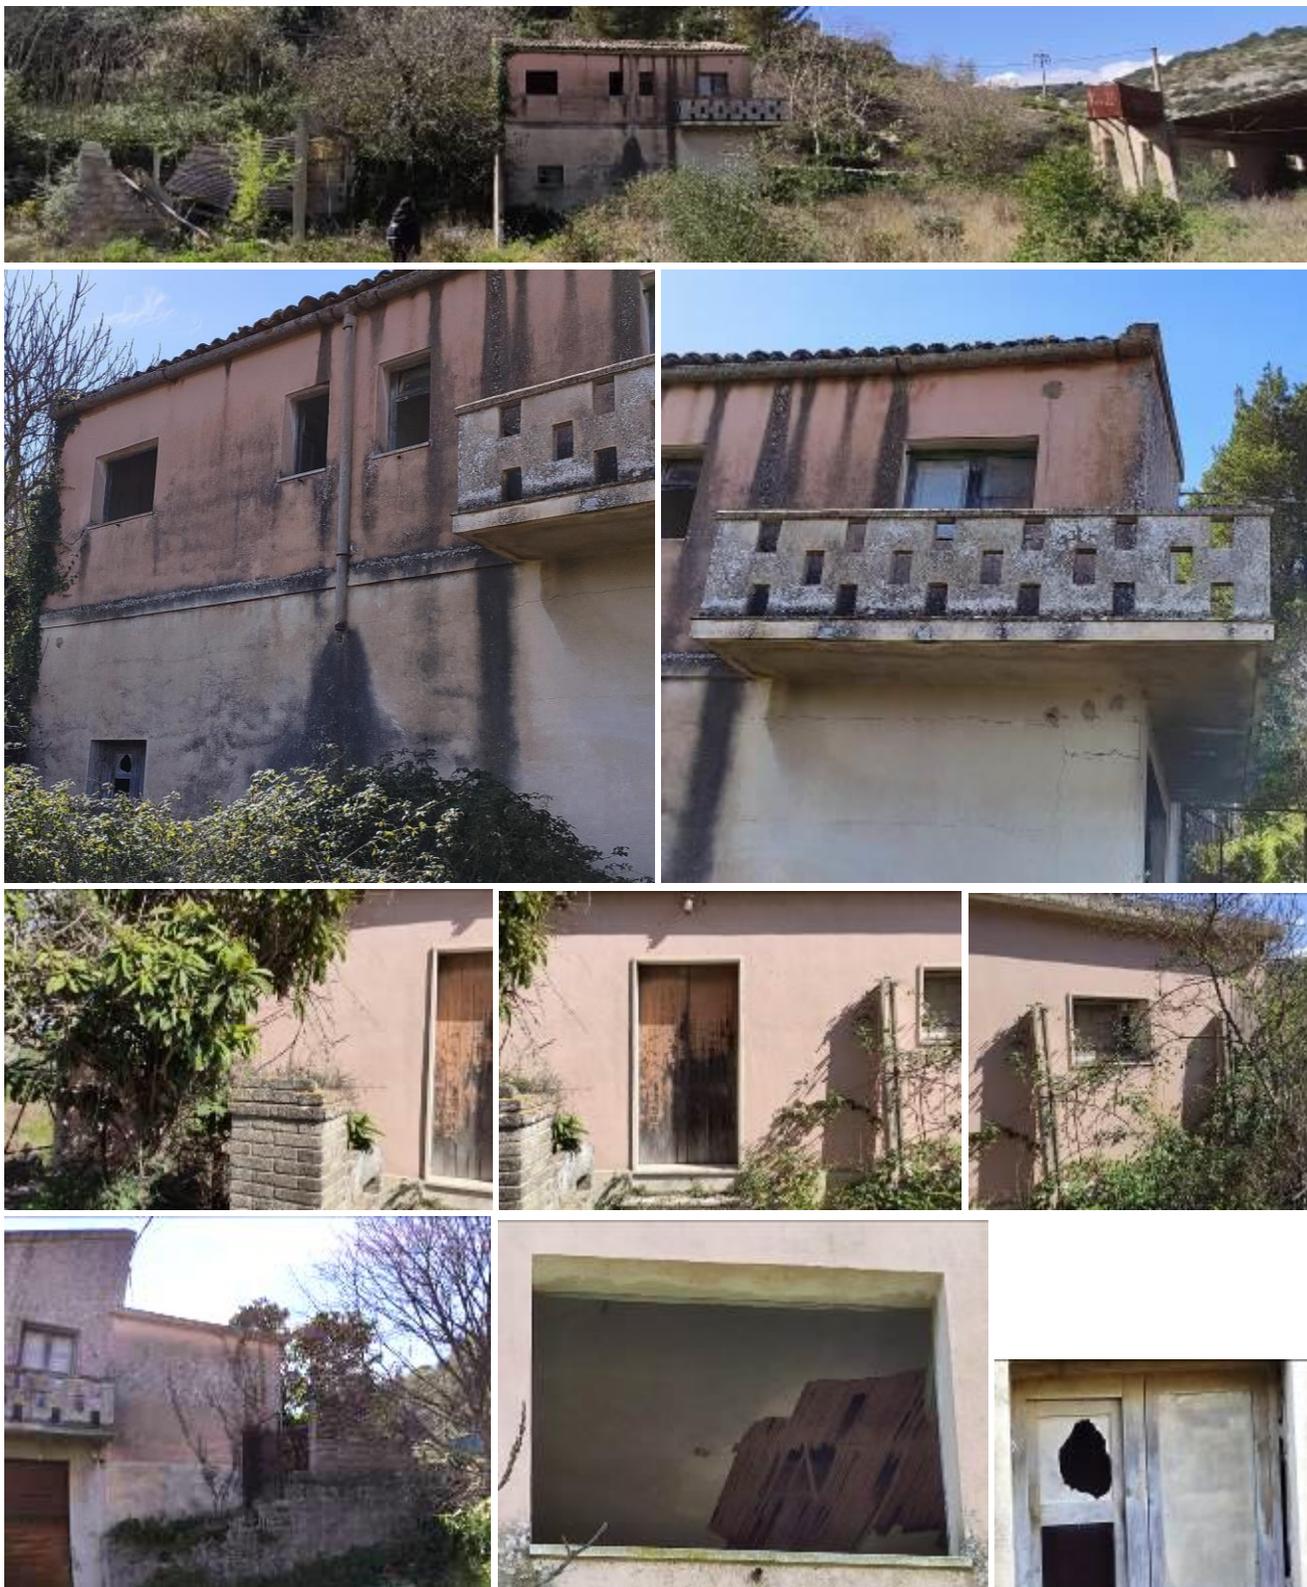
Come si evince dalle immagini riportate l'intero corpo versa in stato di abbandono, probabilmente sono presenti delle infiltrazioni dal tetto di copertura che di riflesso hanno danneggiato il controsoffitto in canna e gesso; gli infissi sono in buona parte assenti o danneggiati. Strutturalmente l'immobile non si presenta in cattivo stato, non sono visibili importanti segni di cedimenti del terreno

o delle strutture portanti ad eccezione delle lesioni tra travi e tamponature esterne presenti al piano terra. Si ritiene che necessiti di una ristrutturazione globale di media entità.

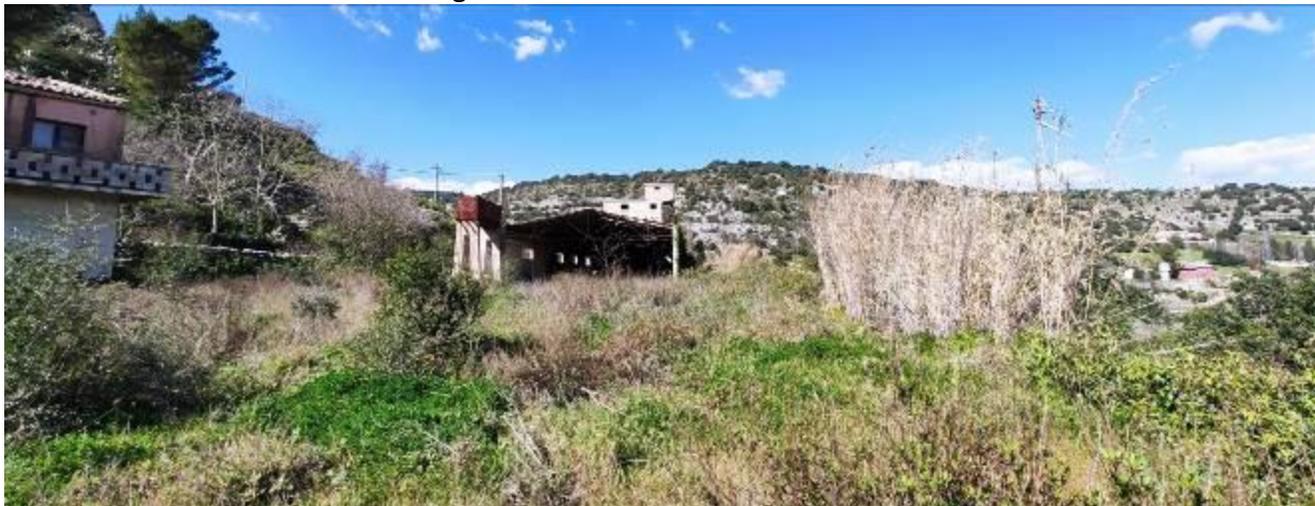
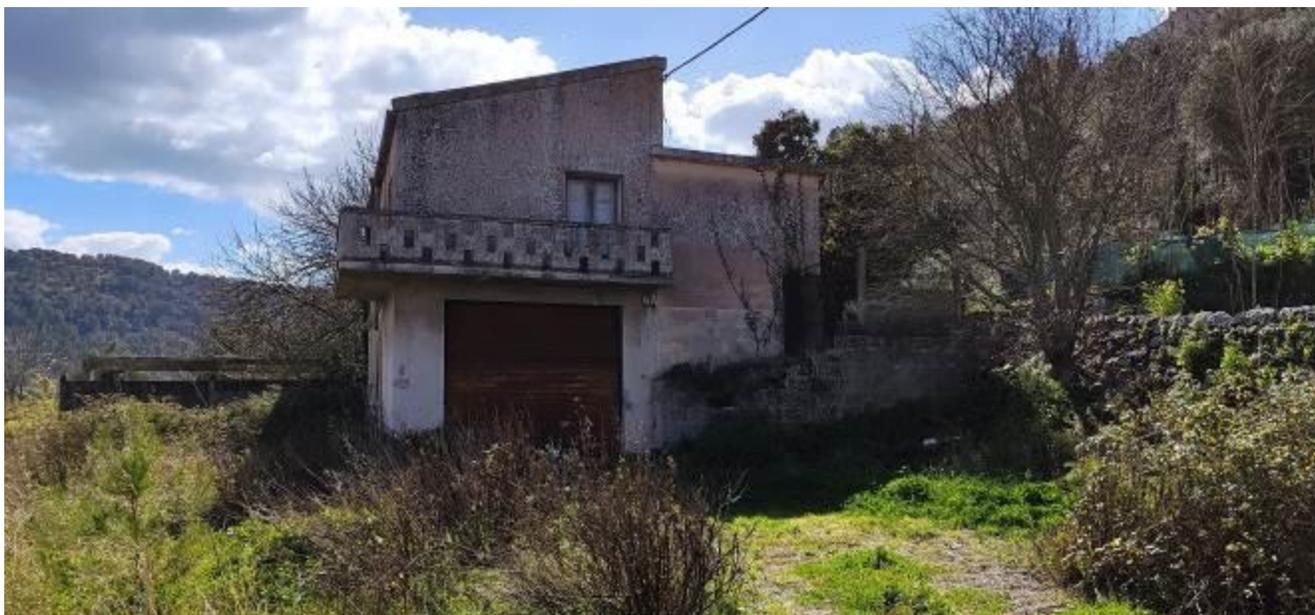
La restante parte, costituita dall'area libera della part.9 e dalla part.6, si presenta come terreno incolto sovrastato dalla crescita degli arbusti.
