# TRIBUNALE ORDINARIO - LUCCA

## ESPROPRIAZIONI IMMOBILIARI

### 269/2019

## CONSULENZA ESTIMATIVA GIUDIZIARIA

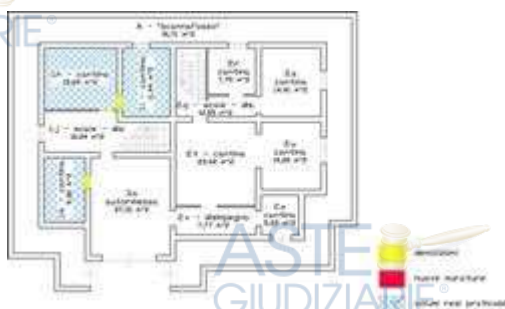
1. al piano seminterrato i tre vani indicati come "inaccessibili" sono in realtà utilizzati come cantine e centrale termica, con apertura di porte di comunicazione con l'unità immobiliare 992 sub. 1 e con l'unità immobiliare 992 sub. 3;
2. al piano terra non è stata realizzata la tramezzatura prevista fra l'ingresso e la cucina dell'unità immobiliare 992 sub. 1 e una porzione di muratura portante è stata demolita riducendola in altezza;
3. al piano primo è stata realizzata nella muratura portante dell'unità immobiliare 992 sub. 2 una bassa porta di accesso alla soffitta inabitabile al di sopra della vicina unità immobiliare 992 sub. 1.

*difformità edilizie piano seminterrato*

Gli importi sono indicativi, al netto di IVA e altri oneri, suscettibili di eventuali aumenti in corso d'opera. La criticità è alta perché allo stato non vi sono garanzie che le modifiche apportate al progetto originario siano conformi alle attuali norme in materia di edilizia sismica.

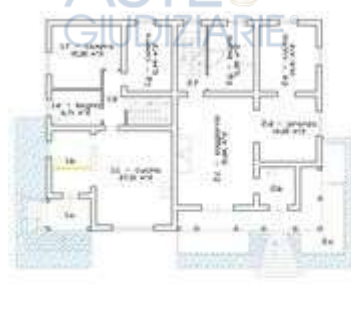
1. al piano terra, le terrazze realizzate coprendo parte delle scale esterne di accesso all'unità immobiliare 992 sub. 2 hanno una superficie minore di quanto previsto e la configurazione in pianta della scala è diversa;
2. al piano terra, non sono stati realizzati gli interventi previsti in corrispondenza delle scale esterna di accesso all'unità immobiliare 992 sub. 2;
3. al piano terra, i muri di contenimento e di confine e gli accessi al fabbricato sono stati realizzati sono in parte e con difformità rispetto agli elaborati grafici depositati .

*difformità edilizie piano terra*

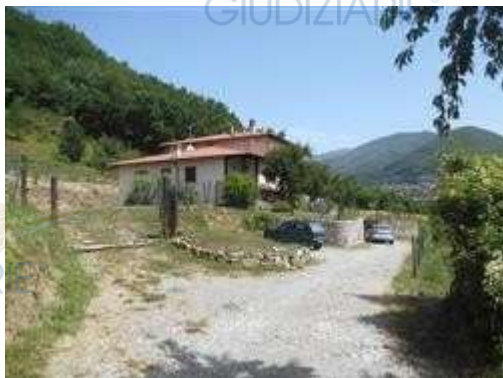
*veduta dei beni oggetto di stima ripresa dalla pubblica via che serve la zona: l'unità immobiliare 992 sub. 1 si trova nella porzione di fabbricato su questo lato*

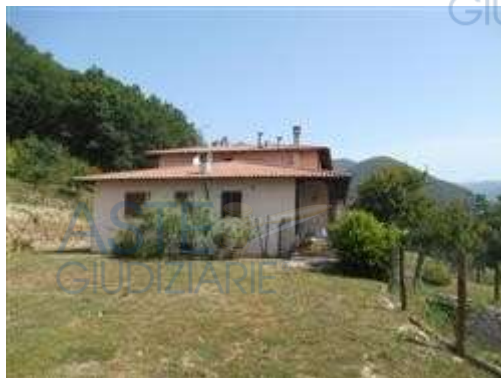
*veduta dell'unità immobiliare 992 sub. 1, lato sud ovest, con parte della resede pertinenziale*

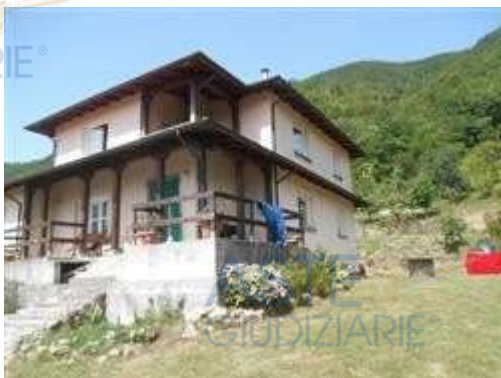
veduta della facciata principale del bene oggetto di stima, lati sud est e nord est

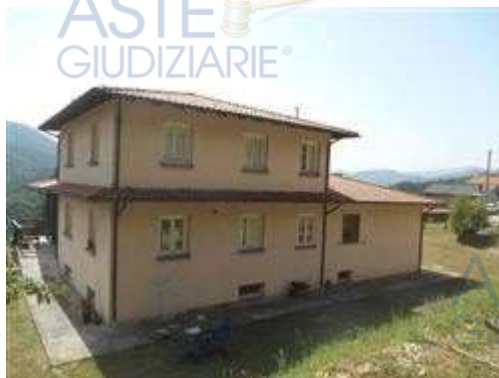
veduta del retro del bene oggetto di stima, lati nord est e nord ovest

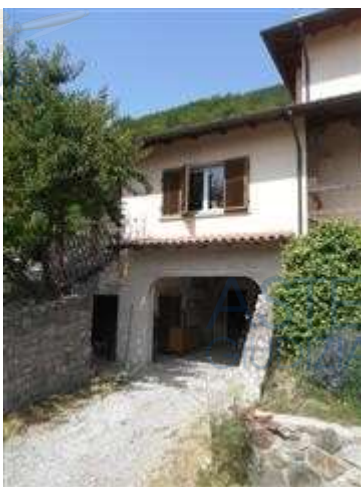
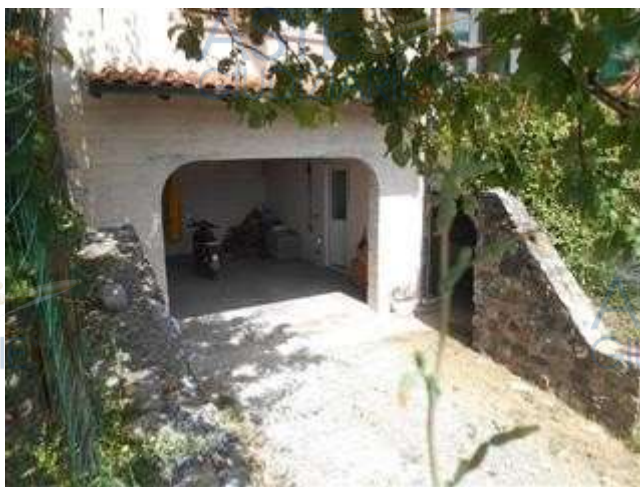
*veduta del portone di ingresso all'unità immobiliare 992 sub. 3 (privo di serramento) con terreno pertinenziale*
