**AGGIORNAMENTO DI PERIZIA DI STIMA IMMOBILIARE**  
**CON VALUTAZIONE DI DANNO**

**ESECUZIONE IMMOBILIARE R.G.E. N. 125/2022**

Successivamente il giorno 22/08/2024, la scrivente svolgeva un sopralluogo di verifica presso l'immobile pignorato sito nel Comune di Ravenna, in frazione Sant'Alberto in Via Madonna n. 1, insieme al custode giudiziario Dott.ssa Maria Rosaria Monticelli Cuggiò. Si presenta nuovamente la valutazione aggiornandone il contenuto ove necessario.

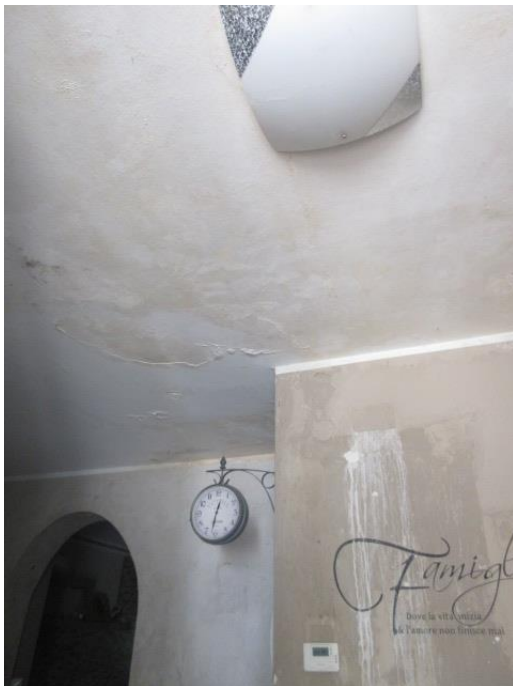
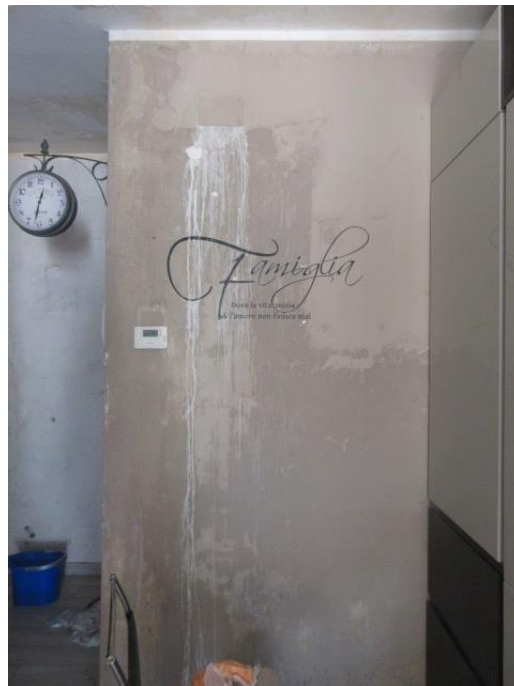
1. Infiltrazione nel primo solaio nella zona della cucina dovuta al bagno posto al piano primo. Tale infiltrazione al primo sopralluogo del 28/04/2023 non era presente.

➤ **Strutture Orizzontali:** in latero cemento, notevolmente ammalorato il primo solaio a causa di una infiltrazione del bagno posto al primo piano. Anche il secondo solaio presenta delle infiltrazioni nella camera da letto lato nord ovest, per la presenza del bagno posto nel sottotetto.

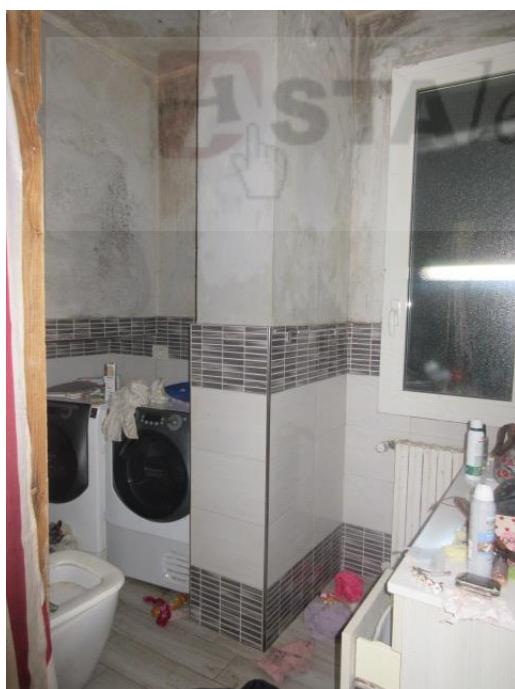
2. Infiltrazione dal primo solaio nella zona del bagno dovute al bagno posto al piano primo con visibili muffe già presenti al primo sopralluogo

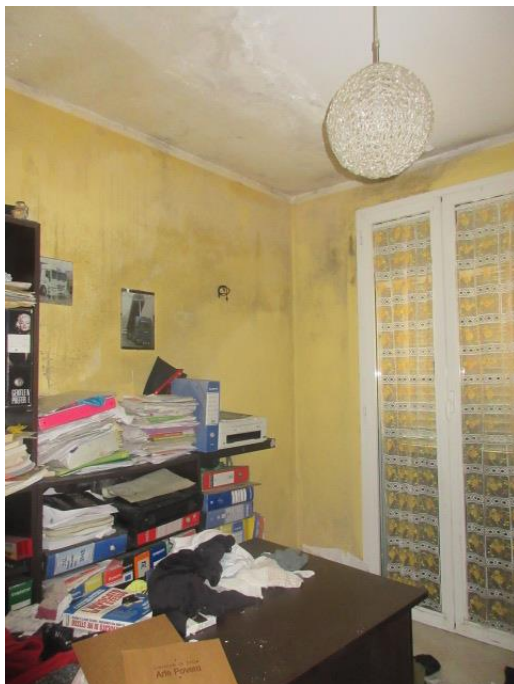
3. Infiltrazione dal secondo solaio nella camera da letto lato nord-ovest dovute al bagno posto al piano sottotetto con visibili muffe dovute ad una scarsa aerazione dei locali.

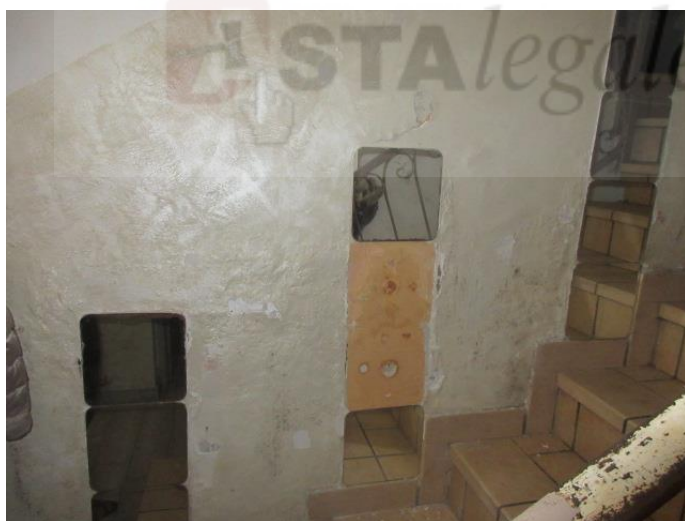
4. Infiltrazioni dal sottosuolo già presenti al primo sopralluogo al piano terra

➤ **Pareti Interne:** intonacate e tinteggiate, quelle del piano terra presentano infiltrazioni dal sottosuolo e dal soffitto per la presenza di una grossa infiltrazione dal bagno soprastante.
