# TRIBUNALE DI LOCRI

N. 23/2015 RG ES

## **RELAZIONE DI CTU**

## RELAZIONEDI CONSULENZA TECNICA D'UFFICIO

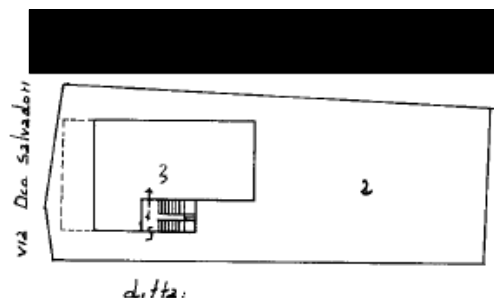
**Elaborato planimetrico catastale - F. n. 20, P.lla n. 161 - Comune Bianco,**  
**Via D. Salvadori, 25**

PIANTA PIANO TERRA CON CORTE ANNESSA

- SUB. N° 1 - BENE COMUNE NON CENSIBILE  
 SUB. N° 2 - BENE COMUNE NON CENSIBILE (CORTE ANNESSA) AI SUB. DAL 2 AL SUB. 6  
 SUB. N° 3 - APPARTAMENTO PIANO TERRA INT. 1  
 SUB. N° 4 - APPARTAMENTO PIANO PRIMO INT. 2  
 SUB. N° 5 - APPARTAMENTO PIANO SECONDO INT. 3 IN CORSO DI COSTRUZIONE  
 SUB. N° 6 - LASTRICO SOLARE A PIANO TERZO.

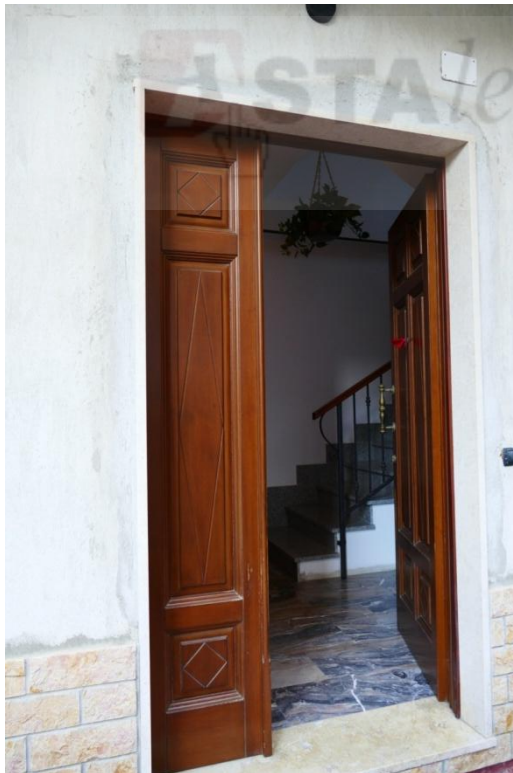
*Particolare fotografico portone ingresso - Comune Bianco, Via D. Salvadori, 25*

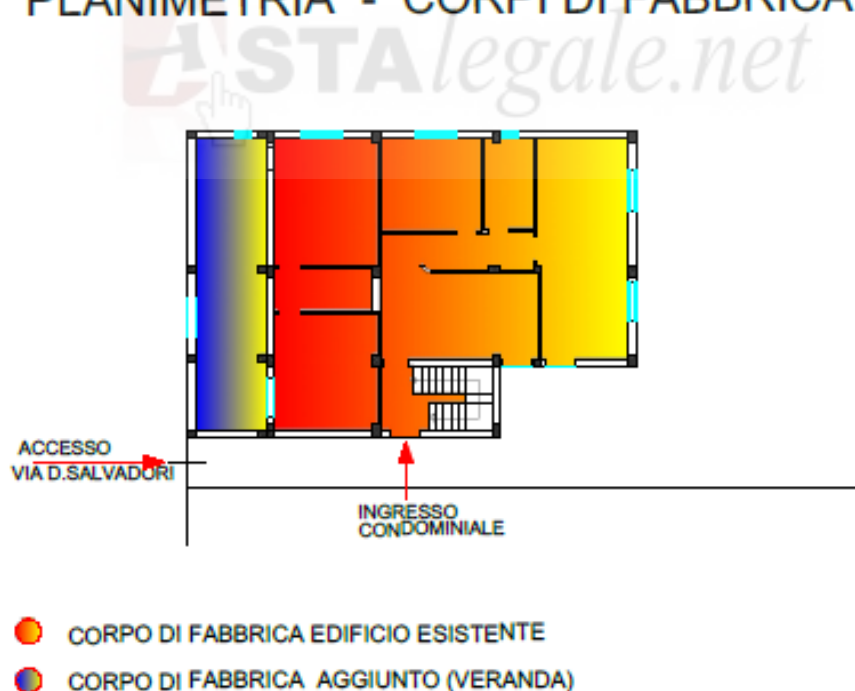
### IMMOBILE RESIDENZIALE IN BIANCO (RC) VIA D. SALVADORI n. 25 PLANIMETRIA - CORPI DI FABBRICA

Come sopra riportato, l'edificio in c.a., ove ricadono gli immobili pignorati, è costituito da due corpi di fabbrica, costruiti in aderenza, in due epoche successive.

Il primo corpo di fabbrica è stato realizzato su progetto approvato dal Comune di Bianco (RC), in data 08.01.1970 (v. copia autorizzazione edilizia allegata).

Il secondo corpo di fabbrica è stato realizzato su progetto approvato dal Comune di Bianco in data 03.01.1983, in ampliamento del fabbricato precedentemente edificato (v. copia concessione edilizia allegata).

Quest'ultimo corpo di fabbrica è adibito, secondo le prescrizioni progettuali, a veranda coperta non tamponata, a servizio degli alloggi residenziali posti, rispettivamente, al PT ed al PI° dell'edificio, come illustrato nella planimetria dell'edificio, sotto riportata.

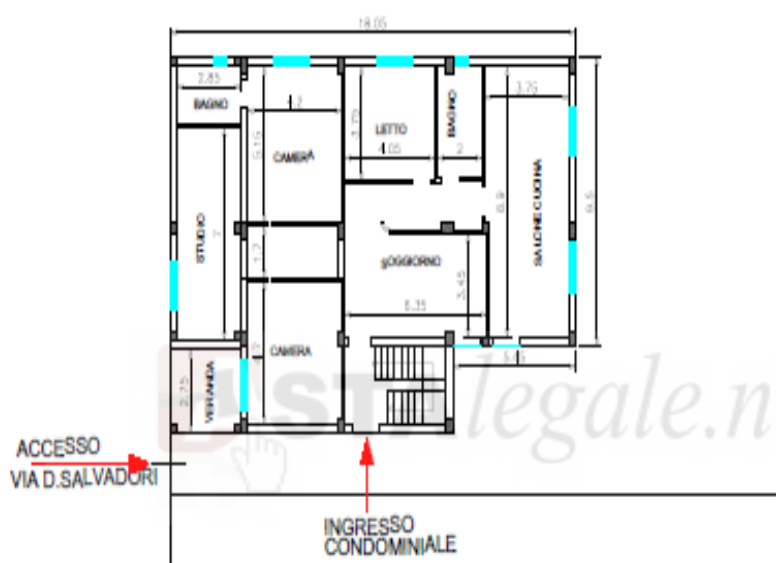
**Planimetria Immobile residenziale a PT - Ambienti interni - Comune Bianco,  
Via D. Salvadori, 25**

# IMMOBILE RESIDENZIALE IN BIANCO (RC) VIA D. SALVADORI n. 25 PLANIMETRIA PIANO TERRA - DIMENSIONI

(SUP. COMM.LE ALLOGGIO MQ 185 - SUP. COMM.LE VERANDA MQ 9 - SUP. COMM.LE SCALA MQ 14)

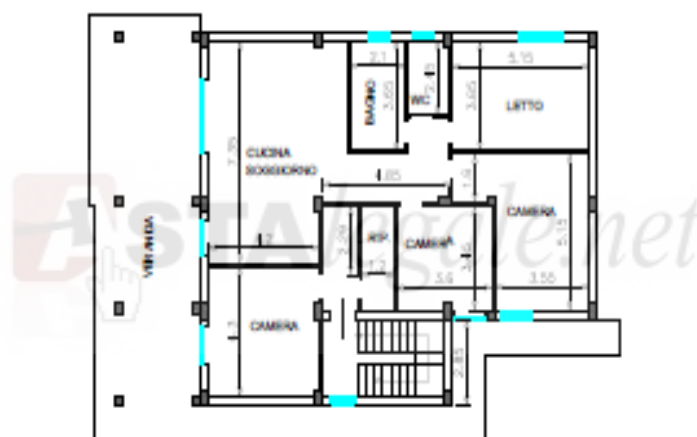
**Planimetria Immobile residenziale a PI° - Ambienti interni - Comune Bianco,  
Via D. Salvadori, 25**

IMMOBILE RESIDENZIALE IN BIANCO (RC)  
VIA D. SALVADORI n. 25  
PLANIMETRIA PIANO PRIMO - DIMENSIONI

(SUP. COMM.LE ALLOGGIO MQ 155 - SUP. COMM.LE VERANDA MQ 57  
SUP. COMM.LE BALCONI MQ 22 - SUP. COMM.LE SCALA MQ 14)
