# TRIBUNALE DI REGGIO EMILIA

# Esecuzione immobiliare n°239/2022 Reg. Gen.

# RELAZIONE TECNICO ESTIMATIVA

Piena ed intera proprietà di un alloggio al piano terra con cantina e autorimessa, oltre alle parti comuni (Art. 1117 e seguenti del c.c.); il tutto sito in Via Romana n°14 nel Comune di Poviglio (RE).

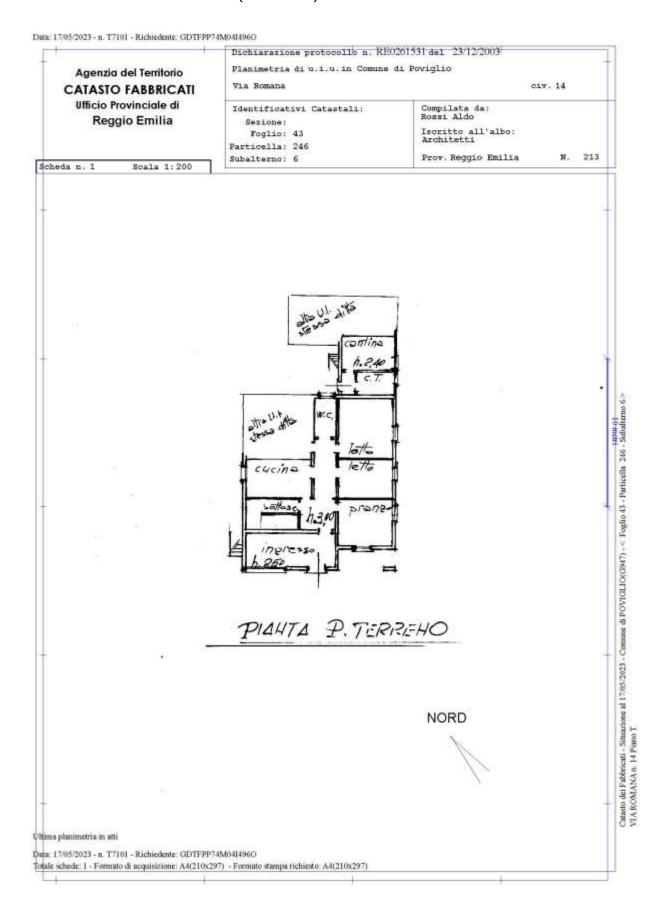
#### - Planimetria catastale sub. 6 (fuori scala)

- La planimetria del subalterno 6 non e conforme allo stato dei luoghi, non è presente la parete che delimita il sottoscala, l'altezza dell'abitazione è 250 cm e non 300 cm e l'altezza di cantina e centrale termica è 212 cm e non 240 cm;
- La planimetria del subalterno 4 non e conforme allo stato dei luoghi, l'altezza media dell'autorimessa è 230 cm e non 240 cm.

Da informazioni recepite presso l'Ufficio Tecnico del Comune di Poviglio, le sopra citate difformità che saranno regolarizzabili, dovranno essere regolarizzate con la presentazione di una Segnalazione Certificata di Inizio Attività i in Sanatoria che comporta una spesa di € 5.500,00 comprensivi di ammenda e di spese tecniche tra cui la redazione delle nuove planimetrie catastali.

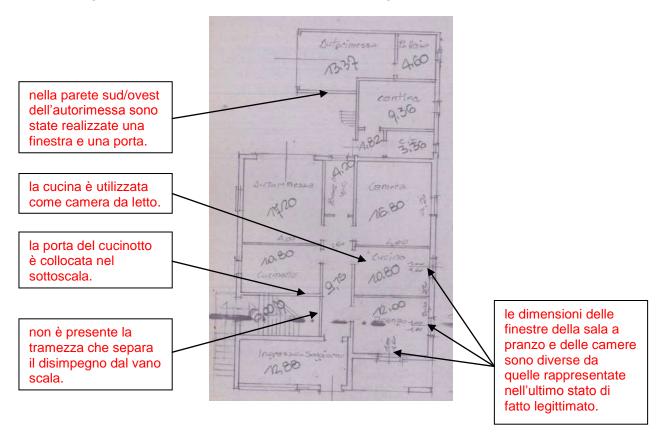
Per una migliore definizione si rimanda all'elaborato seguente:

Durante il rilievo è emerso che non è presente la tramezza che separa il disimpegno dal vano scala, la porta del cucinotto è collocata nel sottoscala, la cucina è utilizzata come camera da letto, le dimensioni delle finestre della sala a pranzo e delle camere sono diverse da quelle rappresentate nell'ultimo stato di fatto legittimato e nella parete sud/ovest dell'autorimessa sono state realizzate una finestra e una porta.

Dovranno essere ripristinate le dimensioni delle finestre della sala da pranzo e delle camere, per i ripristini sopra elencati si stima un importo di € 4.800,00.

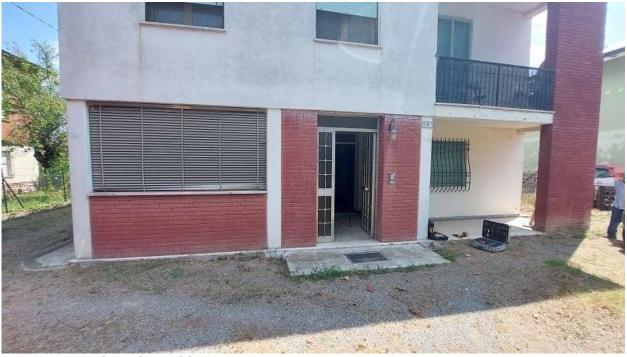
Esterno 1 - Vista da sud/ovest

Il fabbricato per abitazione esternamente presenta le murature intonacate e tinteggiate con dettagli in mattone a vista, le aperture sono dotate di avvolgibili, la porta di ingresso è realizzata con telaio metallico vetrato. L'ampliamento è realizzato in muratura parzialmente intonacata e due lati dell'autorimessa, come anche la copertura, sono realizzati in lastre di fibrocemento, probabilmente eternit, le aperture sono tamponate con scuri in legno. L'immobile presenta la necessità di importanti manutenzioni.

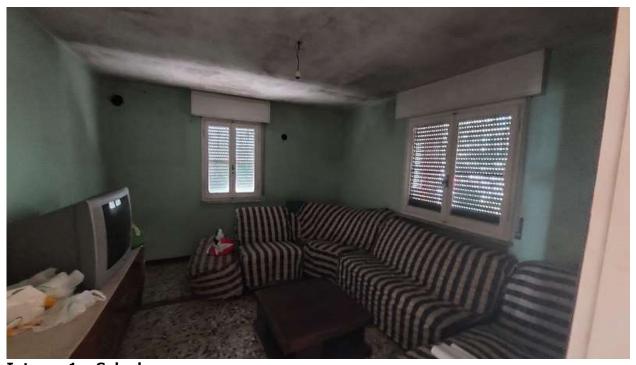
Interno 1 – Sala da pranzo

presenta pavimenti in marmette nell'ingresso, nel disimpegno e nella sala da pranzo e piastrelle di ceramica in tutti gli altri ambienti. La cucina e il bagno sono dotati di rivestimento in piastrelle di ceramica. Le pareti come il soffitto sono intonacate e tinteggiate. Il bagno è allestito con lavabo, doccia, bidet e water. Gli impianti (adduzione gas, elettrico ed idraulico e riscaldamento) sono realizzati parzialmente sottotraccia e parzialmente a vista, di essi non sono state rintracciate le certificazioni e pertanto dovranno essere tutti verificati. L'impianto di riscaldamento e produzione di acqua calda sono condominiali, la caldaia a gas è collocata nella centrale termica di proprietà esclusiva degli esecutati. L'acqua e il gas sono condominiali. Gli elementi radianti sono del tipo a radiatori a parete. Il portoncino di ingresso è in alluminio vetrato, le porte interne sono in legno tamburato. I serramenti esterni sono in legno e avvolgibile esterno in PVC. Sono presenti infiltrazioni nelle murature perimetrali al bagno e si segnala che gli impianti sono nati per una gestione unifamiliare dell'intero immobile. Complessivamente l'alloggio presenta la necessità di importanti manutenzioni.
