## TRIBUNALE ORDINARIO DI RAGUSA

ESECUZIONE IMMOBILIARE n. 14/2023

### Perizia Immobiliare del C.T.U.

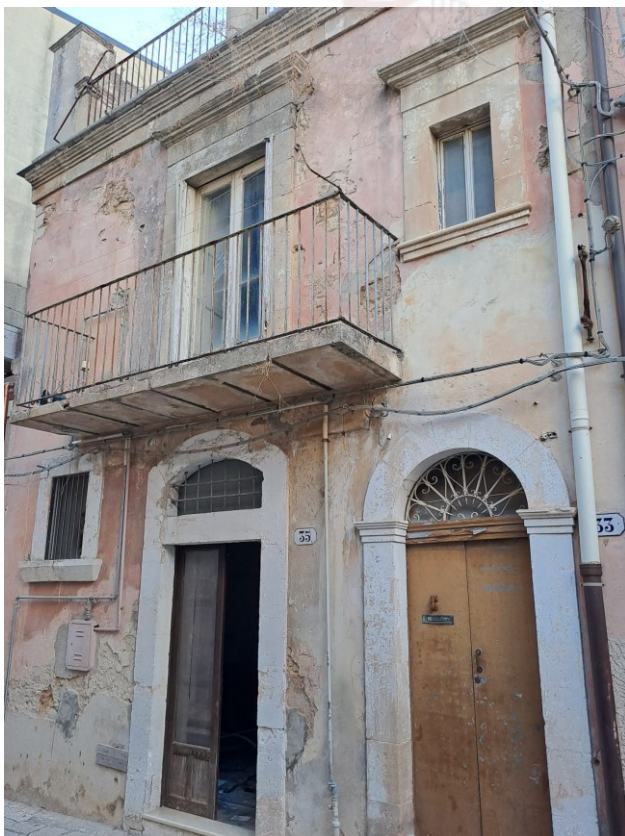
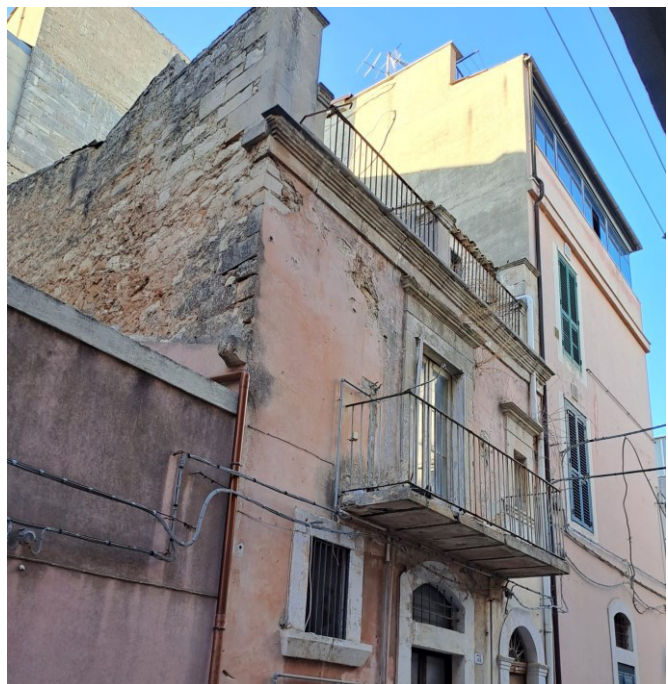
- **LOTTO 1** [RAGUSA via Colonnello Umberto Maddalena n. 33 e 35] - fabbricato ad uso abitativo, a più elevazioni, allo stato non abitabile, per via delle molteplici incompletezze/ammaloramenti, versa in un cattivo stato conservativo e manutentivo.

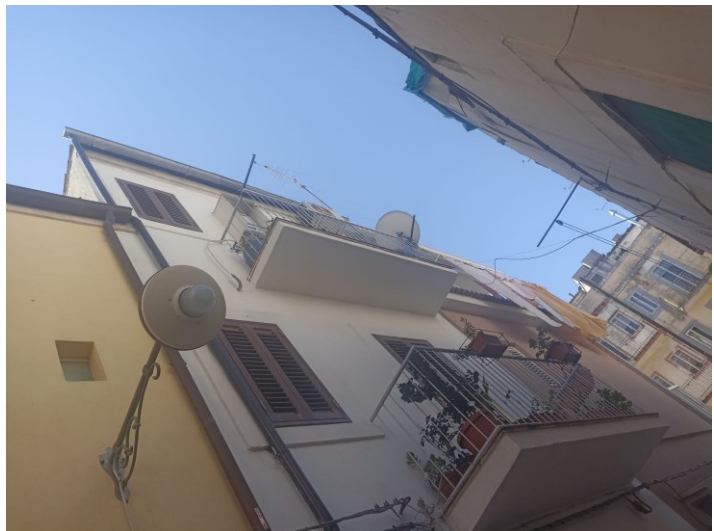
- **LOTTO 2** [RAGUSA via Tenente Giuseppe Schembari n. 10] - fabbricato ad uso abitativo a più elevazioni, allo stato abitabile (ed abitato), in discreto stato conservativo e manutentivo.
