**TRIBUNALE DI PARMA
SEZIONE ESECUZIONI
RELAZIONE DI STIMA**

ESECUZIONE IMMOBILIARE: RGE N. 108/2024

LOTTO 1 – LOTTO UNICO

Complesso immobiliare con capannoni ad uso artigianale/ industriale e aree di pertinenza

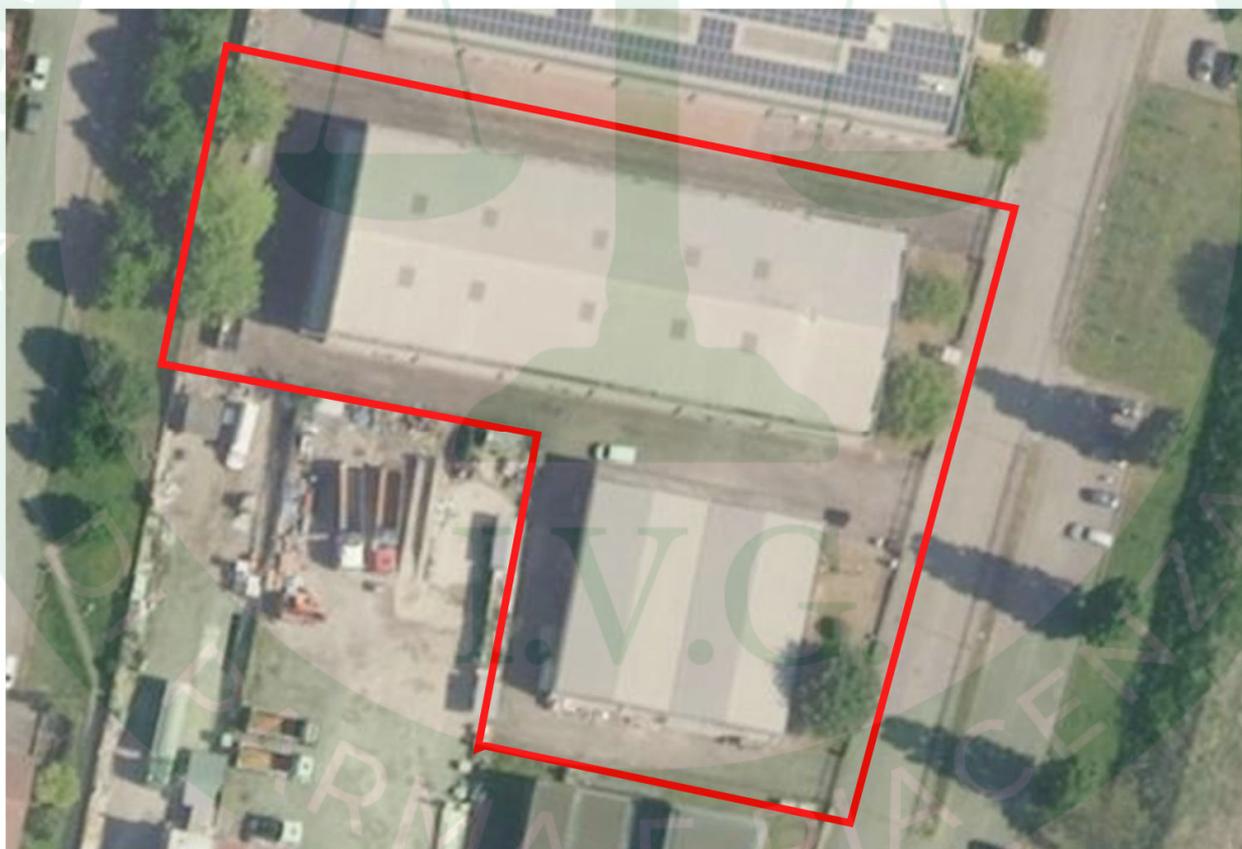
Si produce qui la foto aerea del 2023 (Ortofoto regione) con il complesso immobiliare.

La copertura (non accessibile) di entrambi i capannoni, da progetto approvato, è in lamiera metallica grecata (la foto aerea sembra confermare il materiale previsto).

Per quanto è stato possibile rilevare direttamente nel corso del sopralluogo, pur essendo il tetto non accessibile, visto il progetto a suo tempo approvato dal Comune che prevede la realizzazione di una copertura in lamiera metallica, vista la foto aerea, sembra confermato che la copertura a tetto sia in lastre di lamiera metallica, tipo pannelli sandwich su due falde inclinate.

Per quanto è stato possibile rilevare direttamente nel corso del sopralluogo, pur non essendo il tetto accessibile, visto il progetto a suo tempo approvato dal Comune che prevede la realizzazione di una copertura in lamiera metallica, vista la foto aerea, sembra confermato che la copertura sia in lastre di lamiera metallica, tipo pannelli sandwich su falde inclinate.
