TRIBUNALE DI VICENZA
SEZIONE LIQUIDAZIONI GIUDIZIALI

PROCEDURA N. 70/2024 RG

ELABORATO PERITALE

Identificazione beni: Beni in Vicenza (VI), Viale Francesco Crispi, 45

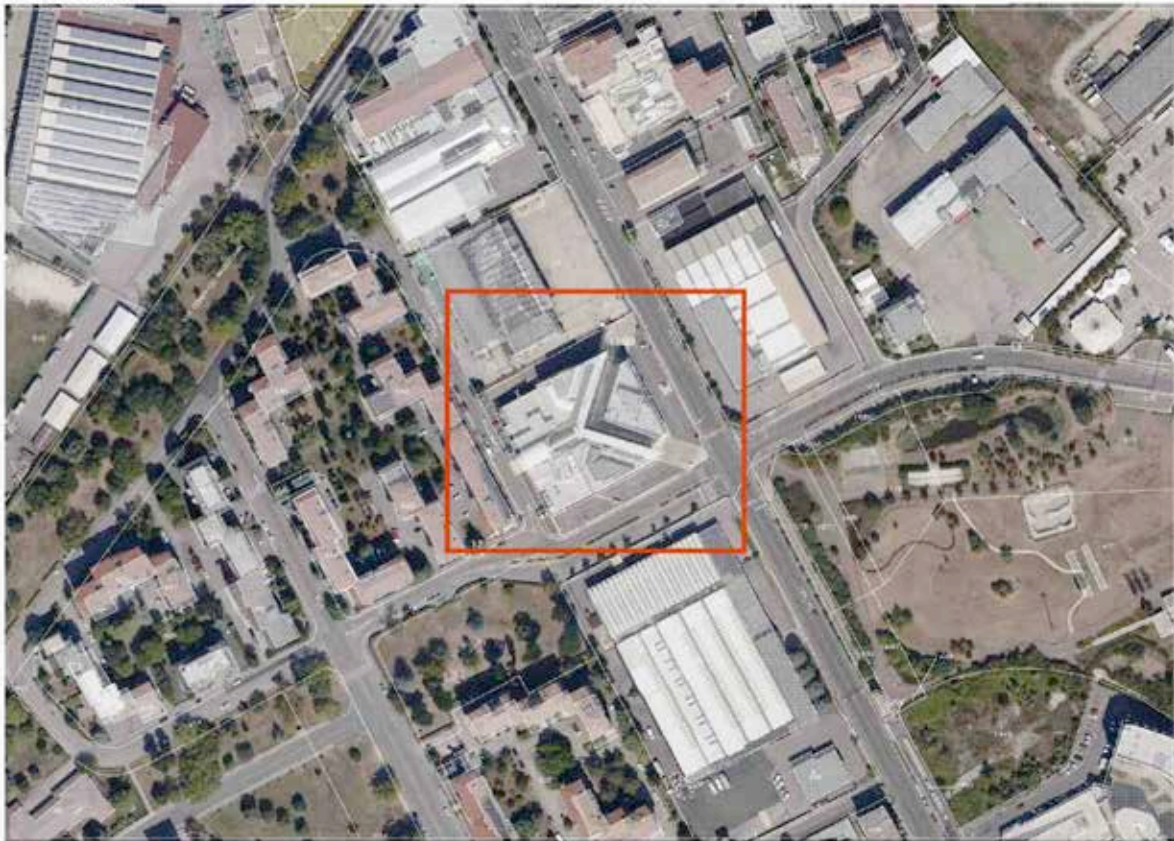
Figura 1. Sovrapposizione ortofoto con mappa catastale.

Il sottoscritto ha eseguito la sovrapposizione tra la mappa catastale e la foto satellitare; premesso che trattasi di una sovrapposizione non del tutto corretta in quanto le "due fonti" sono diverse (la mappa catastale deriva da una precisa misurazione strumentale della terra mentre l'altra è una foto satellitare), dalla sovrapposizione si evince che la sagoma dell'intero fabbricato e del lotto catastale corrispondono con un buon grado di approssimazione all'ortofoto (vedasi allegato n. 4 alla presente).

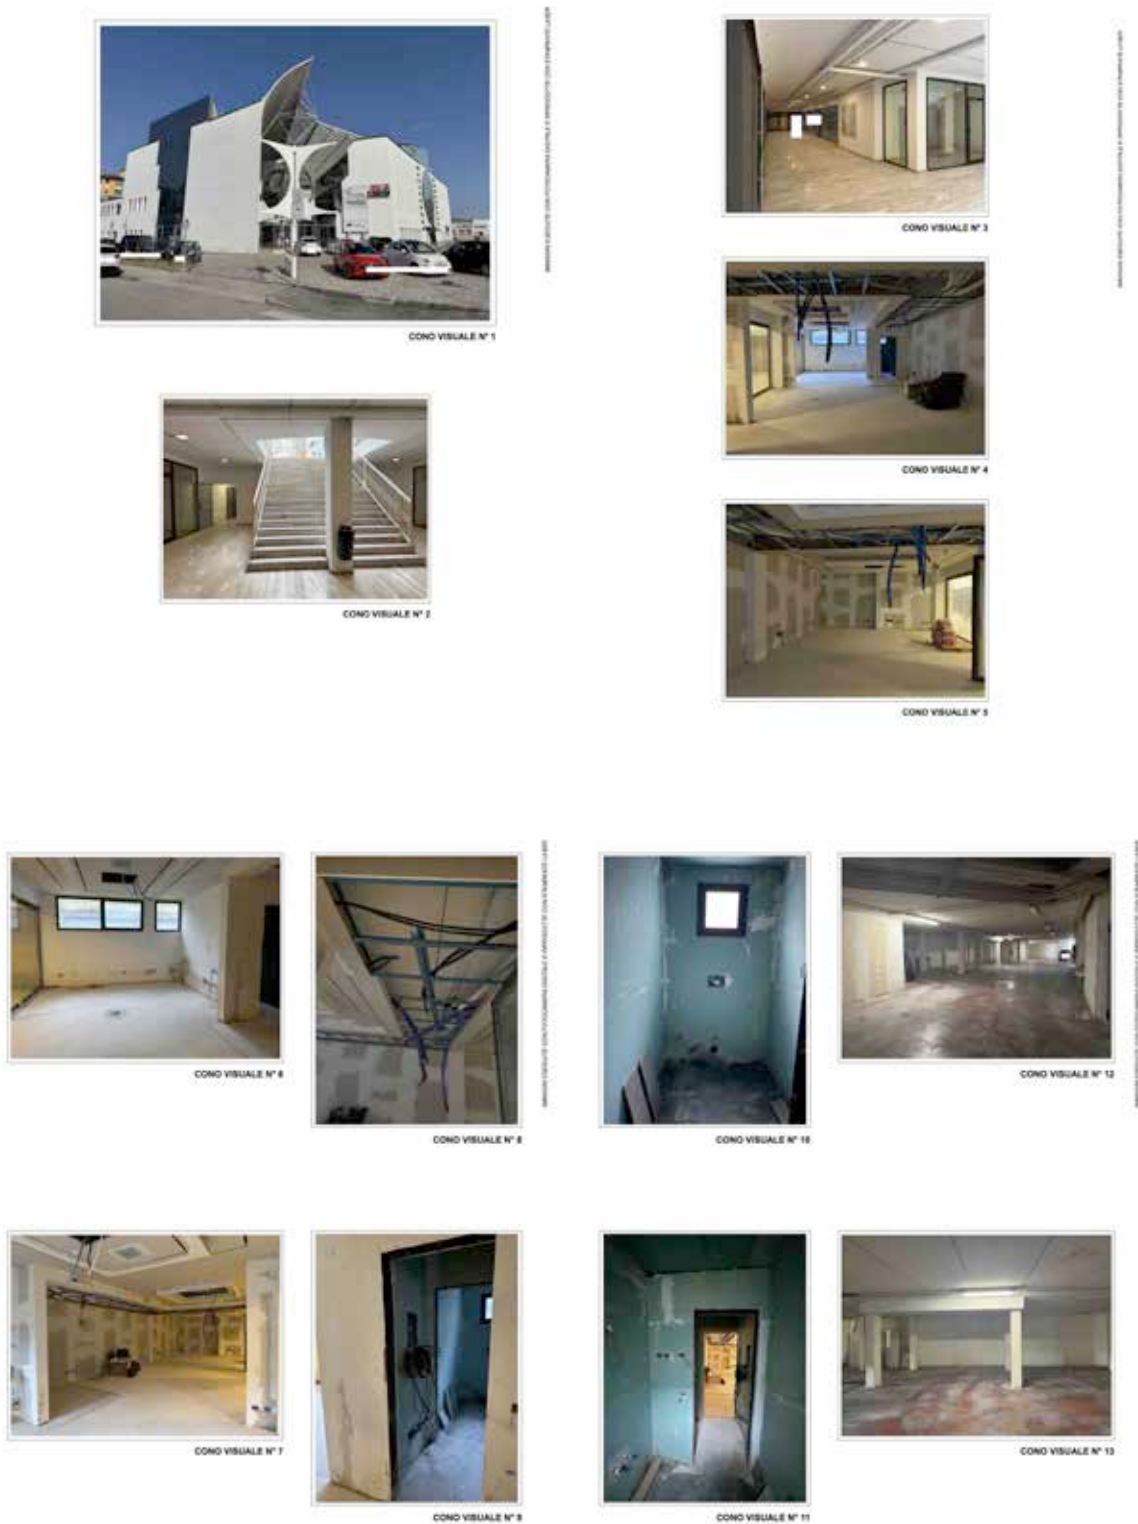
Figura 4. Foto immobili.

La pavimentazione non è presente se non per una piccola porzione dove è stata eseguita con lastre di gres porcellanato; per la maggior parte del negozio troviamo il massetto pronto e adeguato ad ospitare qualsiasi tipo di pavimentazione.

Le pareti ed i controsoffitti in cartongesso mancano dello strato di finitura, il wc è predisposto ma manca di sanitari e rubinetteria, gli altri impianti presentano la parte dorsale predisposta ma mancano di tutte le finiture.

Riassumendo, lo stato di conservazione dell'unità è buono seppur con diversi lavori di finitura e di impianti da ultimare.

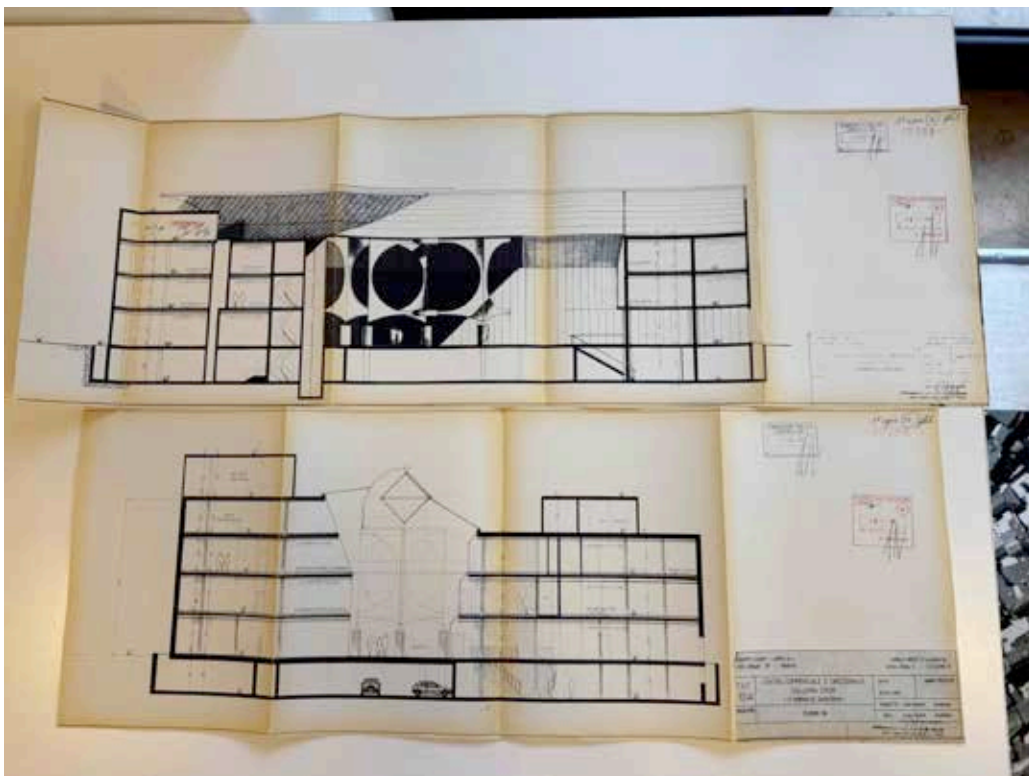
Figura 9. Comparazione stato attuale – stato rilevato.

Da quanto rilevato risultano delle difformità interne sull'unità che possono essere sanabili. L'aspetto più importante è quello legato all'esecuzione di lavori senza idoneo titolo che dovrà essere sanato. Risulta invece regolare il posto auto. Non è stato possibile eseguire la sovrapposizione tra progetto approvato e rilievo in quanto non è stata ottenuta copia cartacea in scala del progetto.

Secondo quanto precisato al paragrafo precedente l'immobile risulta non regolare dal punto di vista edilizio urbanistico se pur regolarizzabile. La mancata regolarità si riferisce per lo più ad alcune differenze interne e a delle lievi differenze rientranti nelle tolleranze previste dalla normativa vigente in materia.

E' necessario presentare una pratica a sanatoria e per il completamento delle opere oltre che la Segnalazione Certificata di Inizio Agibilità dal momento che gli impianti sono stati rifatti.

Le pratiche per la regolarizzazione dell'immobile comportano una spesa complessiva di circa 5.000,00 €, I.V.A. ed accessori inclusi.
