**TRIBUNALE CIVILE DI CATANZARO**  
**PROCEDURE CONCORSUALI**

**LIQUIDAZIONE GIUDIZIALE n. 17/2024**

**RELAZIONE**  
**DI CONSULENZA TECNICA**

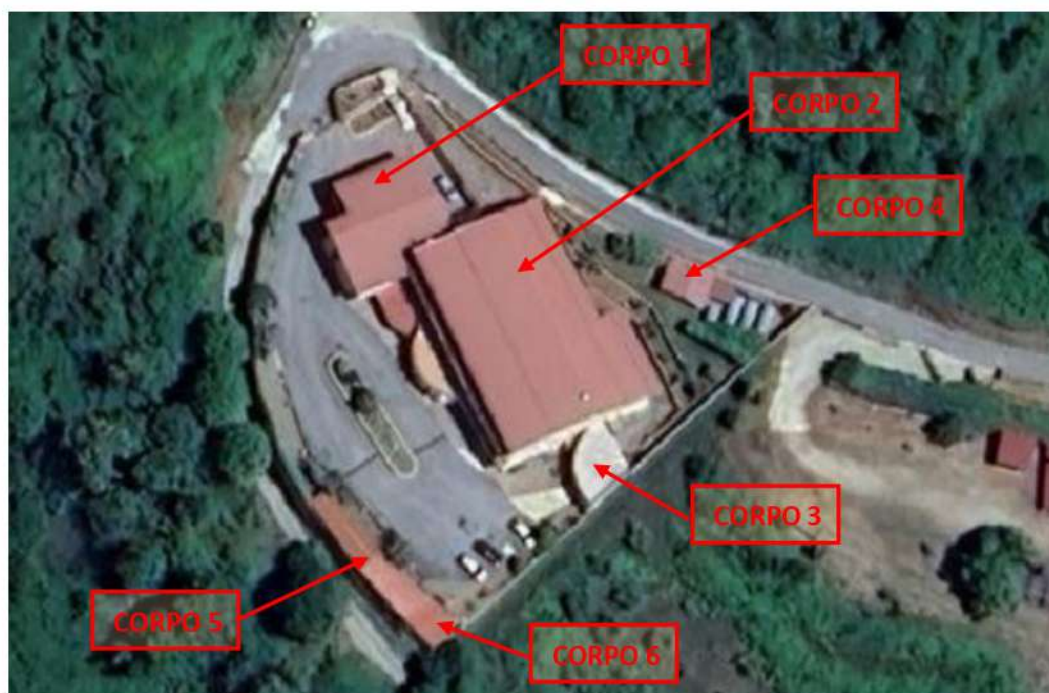
Immagine 3 – Vista aerea della [REDACTED] con individuazione dei corpi di fabbrica

L'attività era sostanzialmente svolta in 3 corpi di fabbrica principali posti in aderenza tra loro e di diversa altezza (Corpo 1 a 2 piani f.t., Corpo 2 a tre piani f.t. e Corpo 3 ad 1 piano f.t.) oltre ad altri piccoli edifici/strutture di servizio (Corpo 4, Corpo 5 e Corpo 6) (vedi Immagine 3), il tutto posto all'interno di un'ampia area adeguatamente
