Esecuzione: **R.E. 128/2022** [REDACTED]

| Ubicazione | Comune di Ragusa, via Cav. Michele Pennavaria n. 47<br>Coordinate Geografiche: (36,92962 14,72310 ) |

FOTO ESTERNO e INTERNI (P1° - P2° -P.3°)

Relazione di consulenza tecnica nel procedimento esecutivo immobiliare promosso da  
[REDACTED], iscritto al n.128/2022  
R.G.Es.

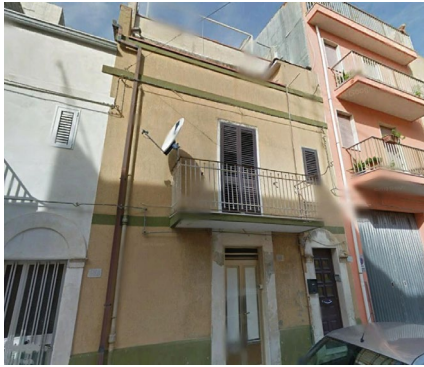
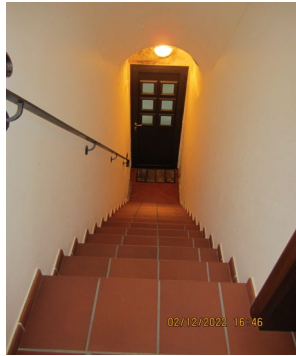
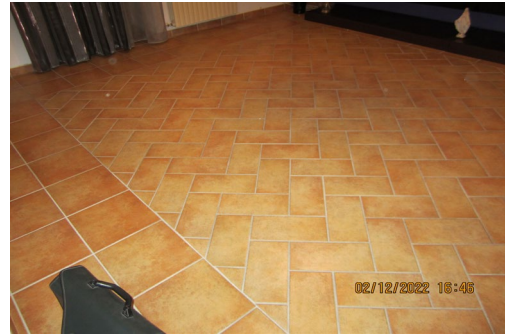
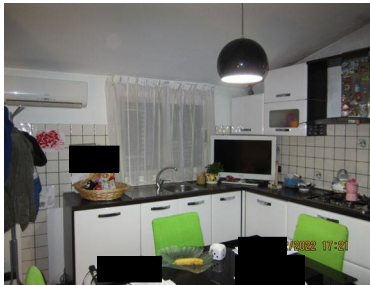
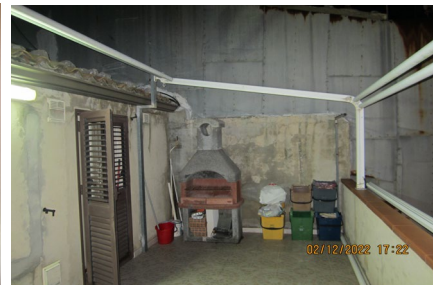
Trattasi di unità immobiliare dislocata su più livelli (all.1 - foto n.1) e utilizzata a civile abitazione; confina dal prospetto principale su via M. Pennavaria, e con i restanti tre lati è in aderenza con fabbricati limitrofi, [REDACTED] sul lato sinistro, di proprietà [REDACTED] sul lato destro, e di altra proprietà sul retro.

Accedendo dal civ.47, si rileva un androne (all.1 - foto n.2), di modesta larghezza, dal quale si diparte una scala che raggiunge il piano 1° (all.1 - foto n.3), ove è ubicato un locale, e prosegue ai piani superiori.

ha altezza interna di mt.2,93, risulta composto da un ingresso-soggiorno di mq. 20,01 (all.1 - foto n.4), con ampia apertura esterna sul balcone (mt.2,87) con affaccio su via Pennavaria; il soffitto di tale vano risulta parzialmente rovinato da infiltrazioni di

umidità (all.1 - foto n.5); dal predetto vano si può accedere ad un piccolo locale wc (mq.2,02) completo di lavabo, water e bidet, e aerato a mezzo di finestra apribile; attiguo al predetto vano principale (ingr.-sogg.) insiste un locale adibito a deposito (mq. 9,30) privo di apertura esterna e con annesso ripostiglio di mq.2,80, ricavato dal sottoscala.

Dalla scala interna si arriva all'ultimo pianerottolo (P.3°) da cui si ha accesso ad un locale adibito a cucina (mq. 14,50) e a una lavanderia (mq. 2,24) che si presenta con copertura a tetto in legno ad unica falda inclinata, avente l'altezza di mt. 2,14 nella parte bassa (all.1 - foto n.10), e di mt. 3,06 nella parte alta (all.1 - foto n.9).

La porta sita sullo stesso lato della finestra conduce ad una veranda di mq.15,87, che si sviluppa per tutta la larghezza del fabbricato (all.1 - foto n.11) ma risulta notevolmente arretrata rispetto all'allineamento dei fabbricati prospicienti su via Pennavaria e al piano sottostante.

Il paramento esterno del fabbricato, unico e sul lato anteriore, si presenta rifinito e apparentemente in buono stato di manutenzione (all.1 - foto n.1).
