**SOCIETA' COOPERATIVA AGRICOLA
CASALE SCARTAZZA 92**

**RELAZIONE TECNICO-ESTIMATIVA
"CASALE SCARTAZZA 92"**

IN STRADA SCARTAZZA N.92 MODENA

**PERIZIA DANNI E STATO DEI LUIGHI
"CASALE SCARTAZZA 92"**

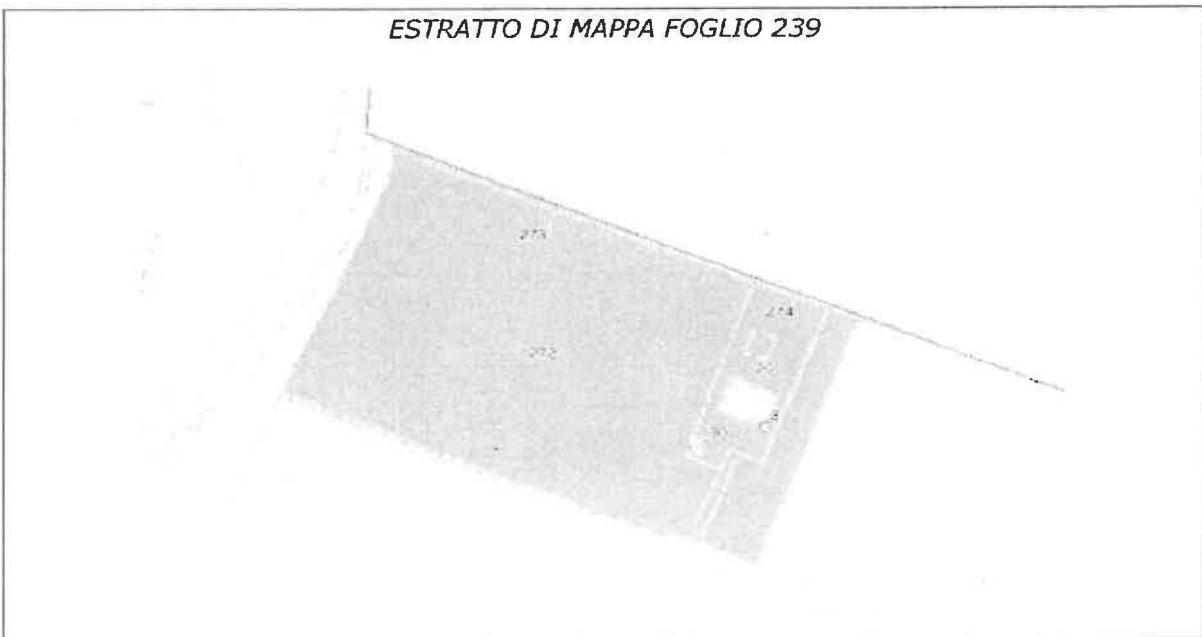
ESTRATTO DI MAPPA FOGLIO 239

Il complesso è identificato in mappa catastale al foglio 239 e comprende la particella 29 che identifica lo stato attuale della costruzione principale con area di corte, la particella 30 ex basso servizio attualmente demolito, la particella 274 area urbana della corte e le particelle 272-273 comprendenti i terreni agricoli annessi, per un'estensione di mq **17.455** comprensiva del sedime degli edifici.

- la mappa catastale raffigura correttamente l'edificio principale mappale 29 ed è raffigurato anche il basso servizio mappale 30 che allo stato attuale delle opere risulta demolito;

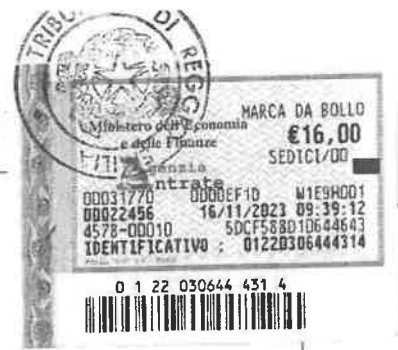
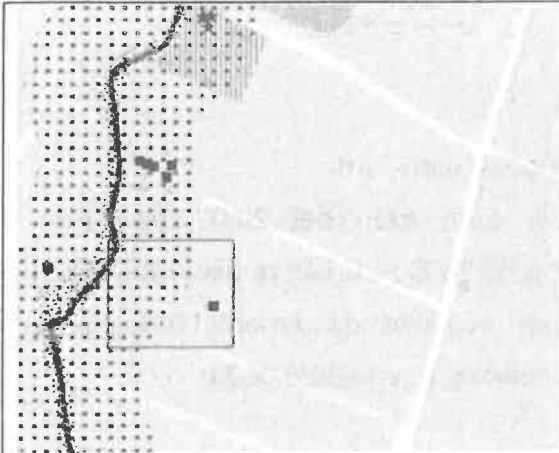
I contenuti sopra trascritti dal CDU sono stati verificati sulle tavole e norme del PUG che vengono a stralci allegati alla relazione con il CDU e di seguito illustrati a stralcio:

TERRITORIO RURALE

- TR1 perurbano
- TR2 perfluviale
- TR3 produttivi specializzati

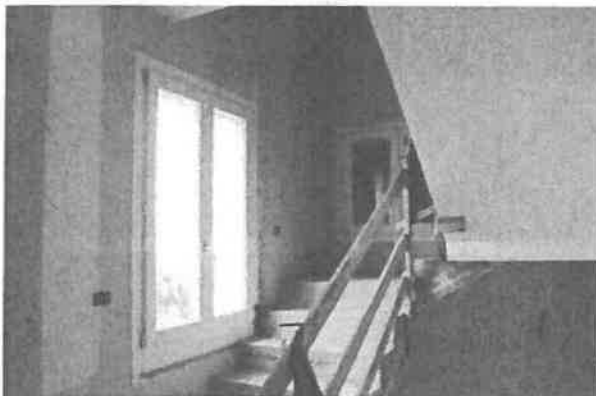
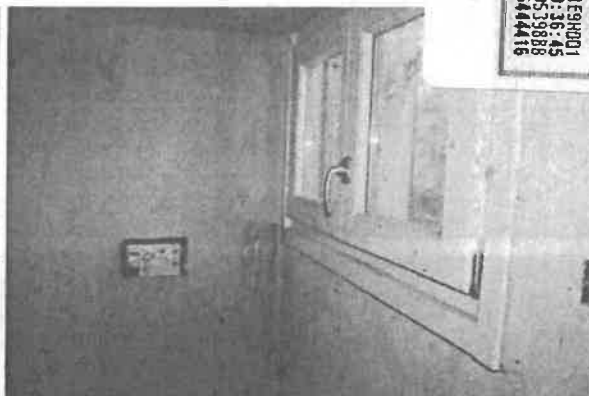
Di seguito le immagini dei danni a piano terra vano scala lato nord e est:

I danni cagionati all'immobile, come sopra descritti, sono eliminabili con la sostituzione degli elementi vandalizzati, in particolare occorrerà la revisione di tutti i serramenti interni con la sostituzione delle finestre danneggiate e di tutti i vetri divelti, in particolare le vetrate del portico dovranno essere sostituite integralmente, non garantendo allo stato attuale la tenuta e l'integrità strutturale degli infissi.

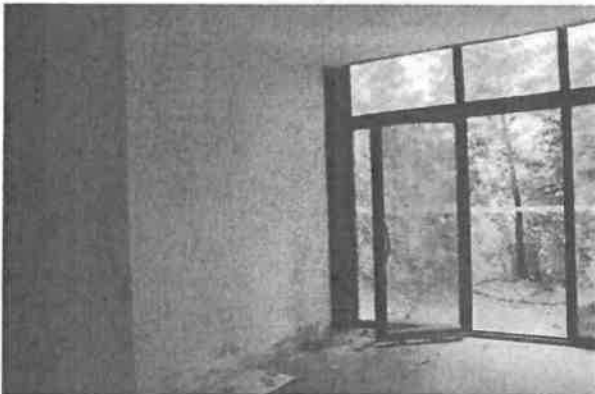
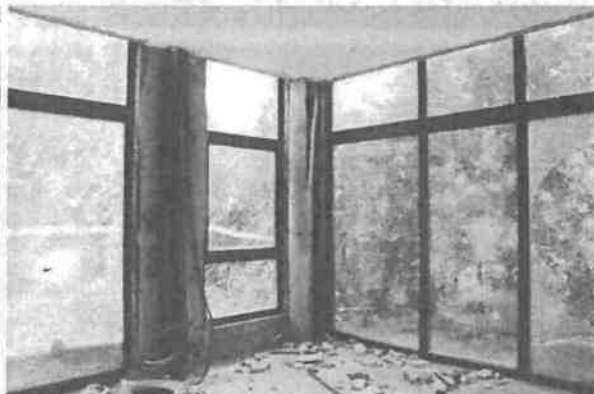
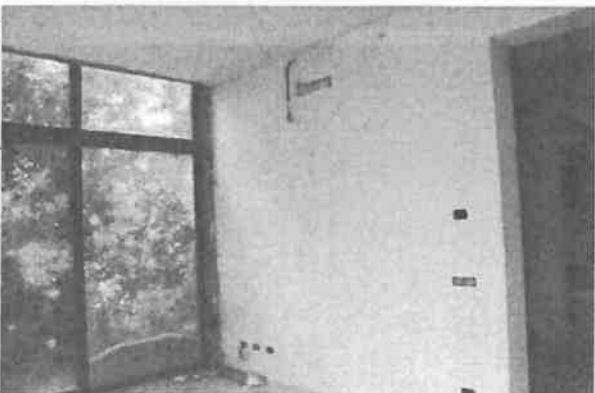
Di seguito le immagini dei danni interni a piano terra, primo, secondo lato sud - est - ovest:
