**TRIBUNALE ORDINARIO DI TORINO**  
**II Sezione Civile**

**Procedimento n. 11575/2023 R.G.**  
**Giudice: dott.ssa Nicoletta ALOJ**

**RELAZIONE DI CTU**

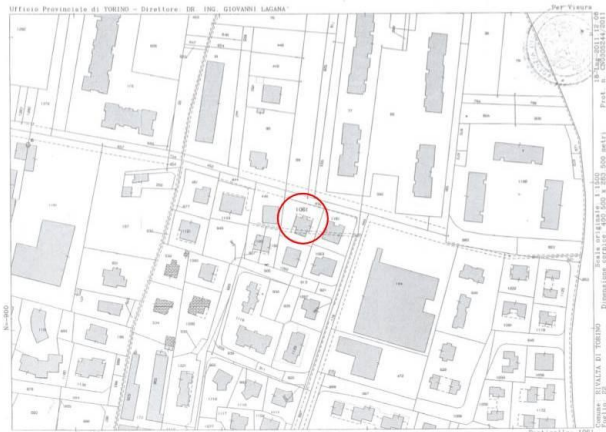
Figura 1

L'area pertinenziale, recintata con inferriata su zoccolo in cls rivestito in pietra e siepi, è sistemata in parte a verde e in parte adibita a rampa di accesso all'autorimessa interrata. su più livelli, collegati da scala interna.

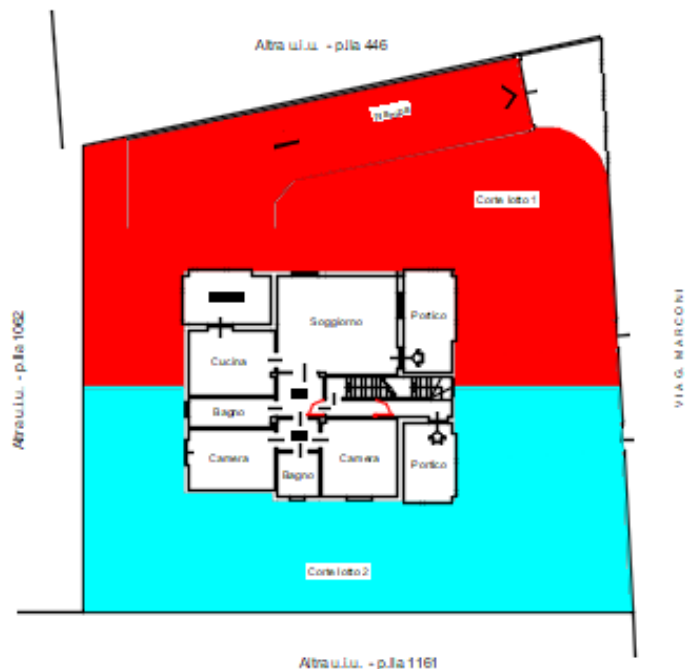
Figura 4

La suddivisione del giardino comune è realizzata suddividendolo in corrispondenza del punto medio della recinzione perimetrale tra i due accessi pedonali, secondo la planimetria sottostante (Figura 4, con il medesimo significato dei colori della planimetria precedente).

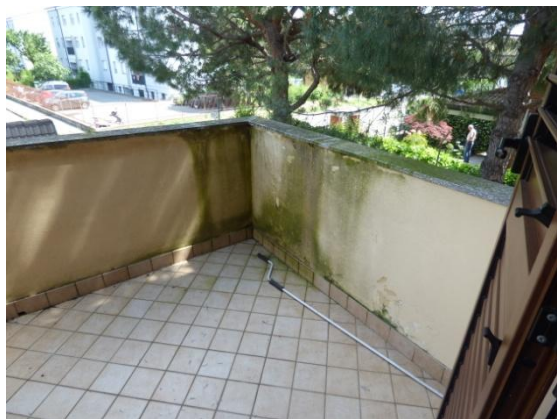
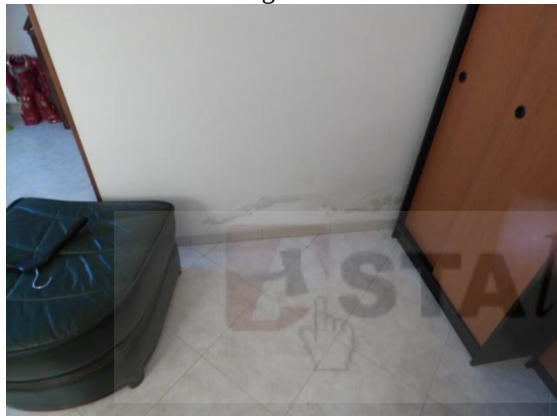
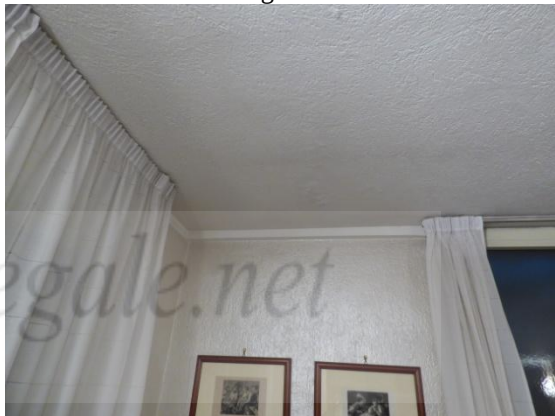
Inoltre, tenuto conto dello scadimento delle condizioni manutentive dell'immobile, in particolare delle impermeabilizzazioni relative ai terrazzini lato strada e alle zone pavimentate del cortile, che comportano l'insorgenza di infiltrazioni sia a livello degli intradossi dei balconi sia a livello dei locali seminterrati (si vedano le fotografie seguenti), circostanza che rende necessari interventi correttivi valutabili speditivamente

in € 15.000÷20.000, la valutazione al metro quadro commerciale si riduce ulteriormente a € 1250,00.
