**TRIBUNALE DI TEMPIO PAUSANIA
SEZIONE CIVILE**

CONSULENZA TECNICA D'UFFICIO

Procedura esecutiva N.226/2016 R.G.E.
promossa da

RELAZIONE DI PERIZIA

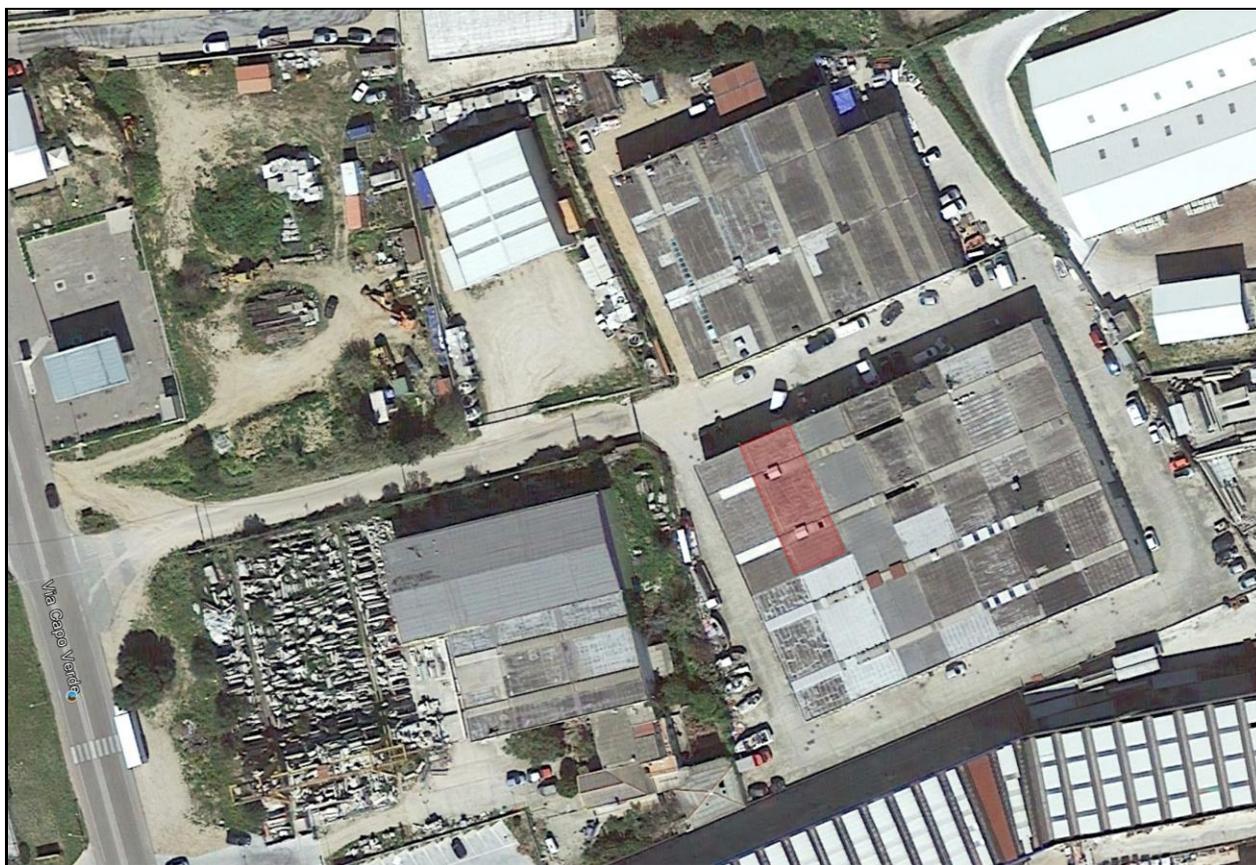
Foto 1: immagine satellitare, il rettangolo rosso individua la proprietà oggetto del pignoramento

L'immobile è situato nella zona industriale di Olbia in via Capo Verde n.12/18. Il numero civico riportato nell'atto di pignoramento è riferito all'ingresso ad un'area comune dove sono stati realizzati due capannoni poi suddivisi. L'edificio in cui è situato l'immobile in oggetto è costituito da 14 unità immobiliari come si evince dalle planimetrie allegatte alla concessione edilizia, il laboratorio artigiano di proprietà della _____ è il n.2.

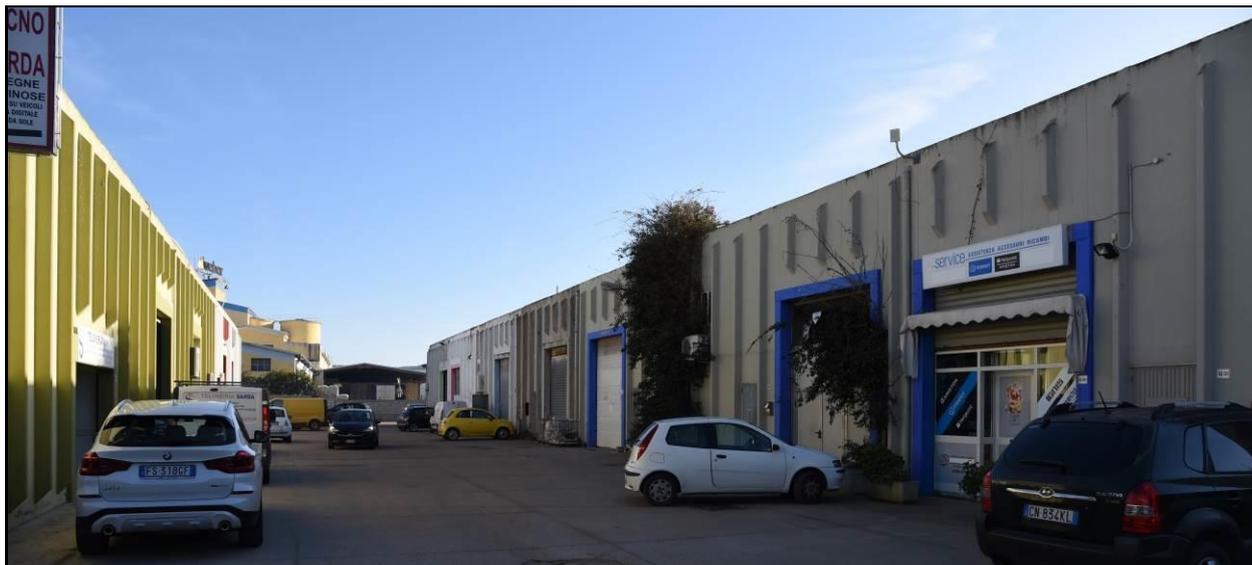
Foto 2: immagine dell'intero fabbricato, la seconda da destra è l'unità immobiliare in oggetto

L'edificio nel complesso si presenta in sufficiente stato di conservazione, all'esterno l'unità immobiliare in oggetto presenta il solo prospetto dove sono presenti gli accessi nel numero di due, uno ampio destinato all'ingresso dei veicoli ed un secondo pedonale che immette alla scala di collegamento con il soppalco realizzato al primo livello. La parete è costituita da pannelli prefabbricati modulari in cemento armato. All'interno l'originario unico vano è stato successivamente soppalcato per creare, nella zona di ingresso,

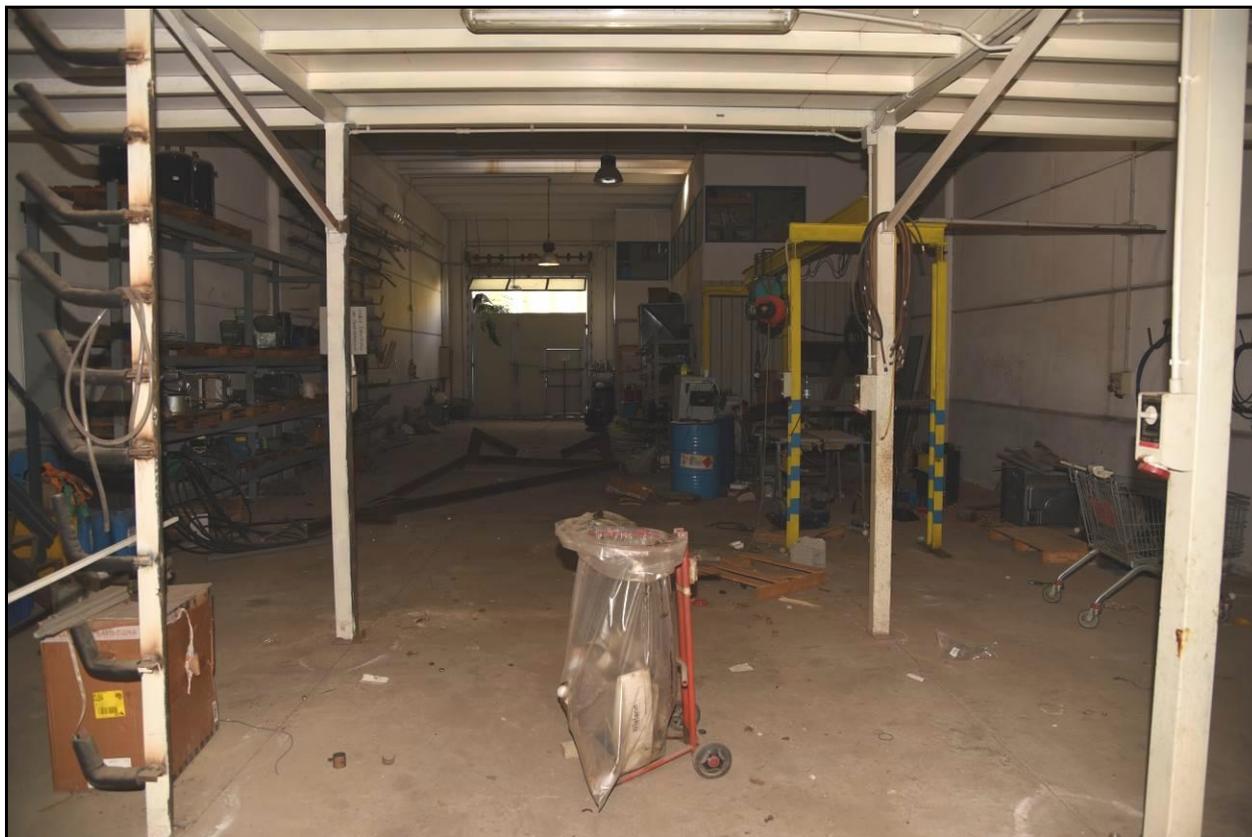
Foto 3: interno dell'unità immobiliare

un deposito al piano terra ed un ufficio al piano rialzato. Nella parte opposta all'ingresso un secondo soppalco, questo aperto, ospita un altro deposito. La superficie calpestabile del piano terra è di mq 230, quella del piano rialzato (uffici e soppalco) è di mq 83,50. L'unità immobiliare (la seconda sulla destra dopo l'ingresso) confina a nord con l'area comune tramite la quale si accede al fabbricato, nei restanti lati confina con altra proprietà; al momento del pignoramento l'immobile risultava censito al Catasto Fabbricati nel Comune di Olbia al F 31 particella 757 sub 2. A seguito della variazione, resa necessaria dalle modifiche interne ed esterne riscontrate in fase di sopralluogo, l'immobile ha assunto la seguente identificazione catastale: **Catasto Fabbricati Comune di Olbia F 31 particella 757 sub 29**. La pertinenza dell'unità immobiliare è costituita dall'area di accesso comune.

Nel corso del sopralluogo si è constatato che l'immobile risulta libero e in mediocre stato di conservazione. Nel corso del secondo sopralluogo si è potuto accedere all'interno del fabbricato e si è verificata la presenza di numerose infiltrazioni di acque meteoriche dalle coperture ed in particolare dai lucernai. Questi ultimi sono realizzati in modo piuttosto rudimentale e non presentano un vero e proprio

serramento ma una grata di protezione che non impedisce l'infiltrazione dell'acqua. Le parti opache sembrano in cemento amianto, al momento apparentemente in sufficiente stato di conservazione, ma risulta comunque indispensabile un trattamento superficiale per evitare il distacco di fibre nocive per la salute. Gli impianti di illuminazione e di forza motrice non si sono potuti testare ma, stante la vetustà degli stessi, richiedono un intervento di verifica complessiva. Anche il servizio igienico necessita di una generale revisione con sostituzione del boiler elettrico, dei flessibili e della cannucchia di scarico del lavabo. La zona soppalcata, dove è stato ubicato l'ufficio, è realizzata con un solaio metallico, divisori in lamiera metallica e cartongesso; presenta un controsoffitto che richiede la sostituzione di alcuni pannelli. L'unità immobiliare risulta ingombra di molteplici materiali ed attrezzature abbandonate, gli uffici sono a loro volta ingombri di arredi e materiale d'archivio. Sul lato opposto all'ingresso è stato realizzato un secondo soppalco in ferro che risulta aperto verso il capannone; anche questo spazio è ingombro di materiali vari.

All'importo sopra indicato vanno pertanto dedotte le spese per la riparazione della copertura, segnatamente dei lucernai che determinano le infiltrazioni di acqua meteorica, oltre agli interventi necessari a rendere l'immobile utilizzabile:

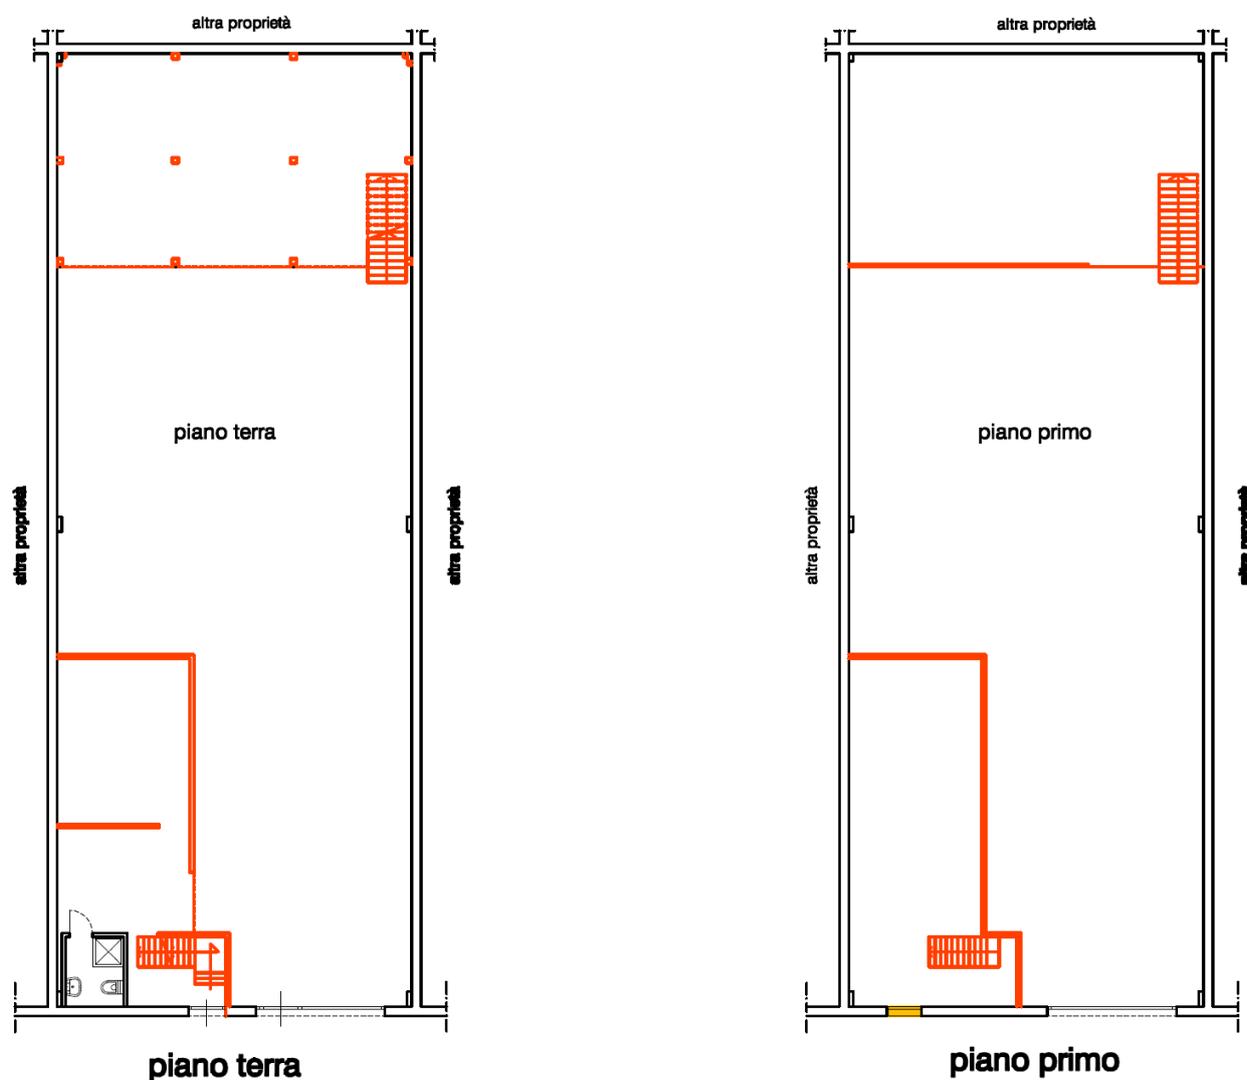
Figura 2: rilievo dell'unità immobiliare con in rosso gli elementi aggiunti ed i giallo le demolizioni

Esaminando il fabbricato rispetto ai grafici allegati alla C.E., si può notare che, in origine, non erano previsti i soppalchi interni con relative scale e la finestra del primo livello.

Di seguito le planimetrie dell'edificio redatte a seguito del rilievo planimetrico effettuata dal C.T.U. con evidenziate le modifiche (in rosso) rispetto al progetto autorizzato (in giallo).

Le difformità sopra menzionate e la mancanza dell'autorizzazione paesaggistica rendono necessario l'accertamento di conformità sia sotto il profilo urbanistico che paesaggistico. Gli oneri conseguenti sono di differente natura e sono stimabili come segue:

L'onere totale per procedere alla sanatoria delle opere realizzate in difformità dal titolo abilitativo è costituito dalla somma degli importi come precedentemente definiti ed è quindi pari ad euro 7.700,00.

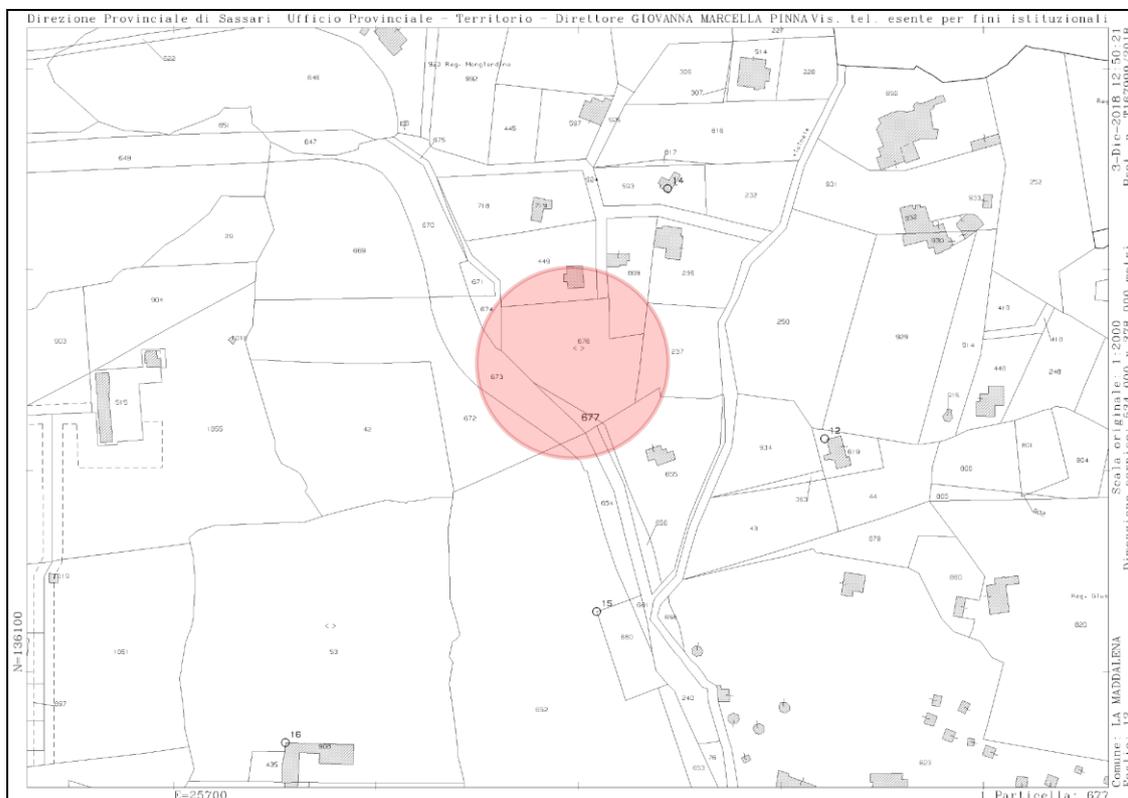
Figura 4: estratto di mappa catastale

Il terreno è situato in località *Reg. G. Mary* fuori dal centro abitato di La Maddalena, l'originario mappale è stato frazionato ed è stato inserito d'ufficio al CT un edificio classificato C2 di 50mq. Nella realtà l'originario deposito è stato trasformato in una casa di civile abitazione dal sig. _____ che attualmente la abita. Nel lotto di terreno sono altresì presenti due depositi amovibili in lamiera metallica, una cantina ed un magazzino. L'accesso principale avviene tramite un cancello automatico in ferro zincato che immette in un'area pavimentata situata di fronte all'ingresso della casa. Sulla medesima area si affaccia uno dei due depositi realizzato in pannelli di lamiera verniciata con struttura in profili di acciaio zincato.

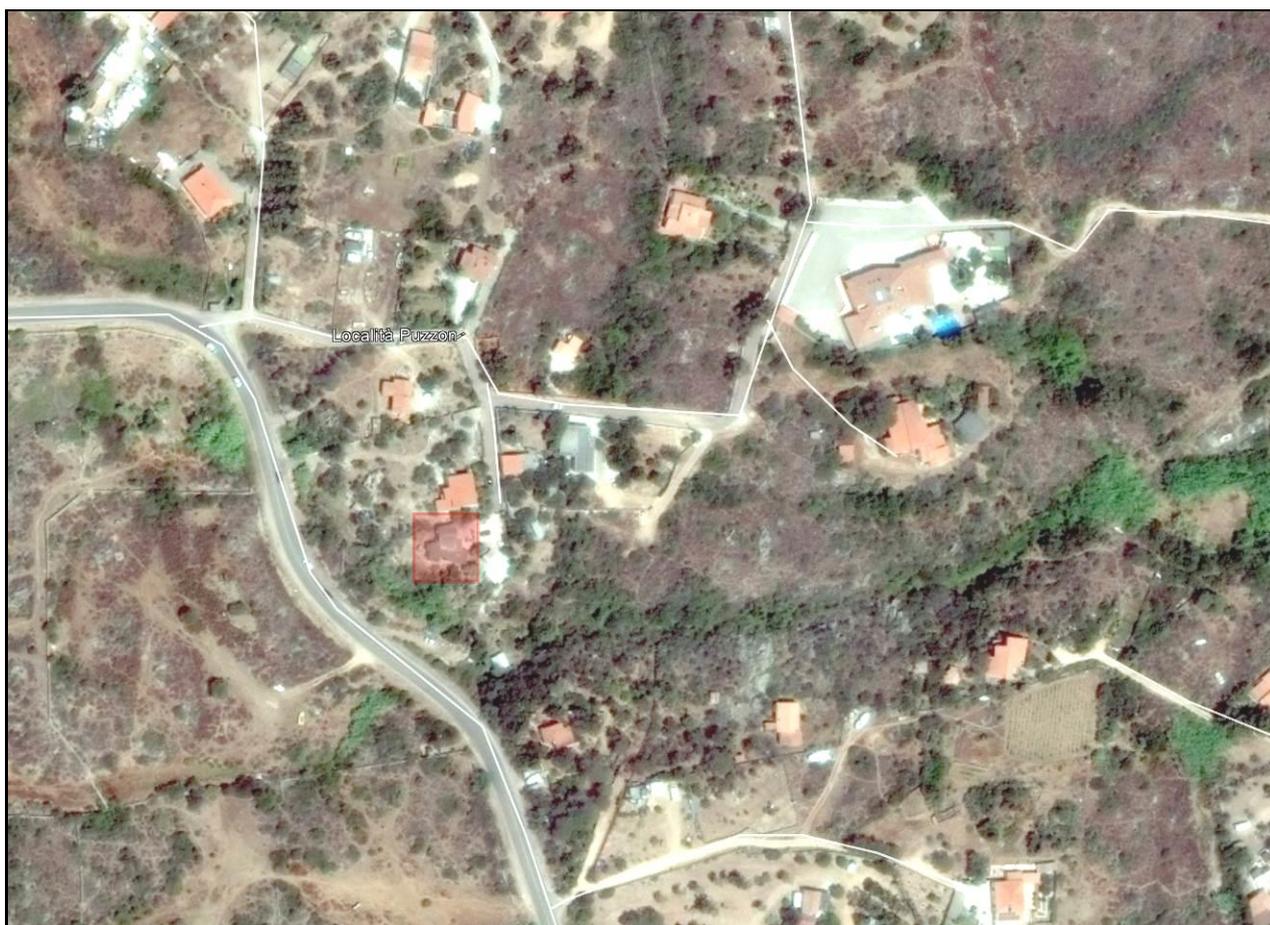
Foto 4: vista satellitare del mappale ex 236, nel riquadro la casa

L'edificio principale è realizzato con blocchi di cls da 25/30 cm di spessore senza rifodera e coibentazione, con intonaco esterno in pessimo stato di conservazione (in data 10/01/2020 si è potuto constatare che l'edificio è stato tinteggiato). Nel lato di ingresso è presente una veranda con copertura in tegole coppi. La superficie calpestabile del piano terra, compresa lavanderia e ripostiglio, è di mq 101,62, la veranda coperta misura mq 30,66. Il mappale 676, dove è situata la casa, confina a sud con strada pubblica via Giuseppe Mary (Strada Panoramica Moneta-Mongiardino) e con il mappale 677 della stessa proprietà, nei rimanenti lati con altra proprietà. I due mappali sono contigui e costituiscono di fatto la pertinenza dell'abitazione. Il terreno presenta una zona pianeggiante che corrisponde al sedime dell'abitazione, per poi degradare verso il lato sud dove è presente un canale di raccolta di acque superficiali. Il lotto ha un accesso carrabile tramite una strada che serve diverse proprietà (F12 mappale 924). Esiste traccia di un secondo accesso al lotto direttamente dalla strada pubblica ora chiuso.

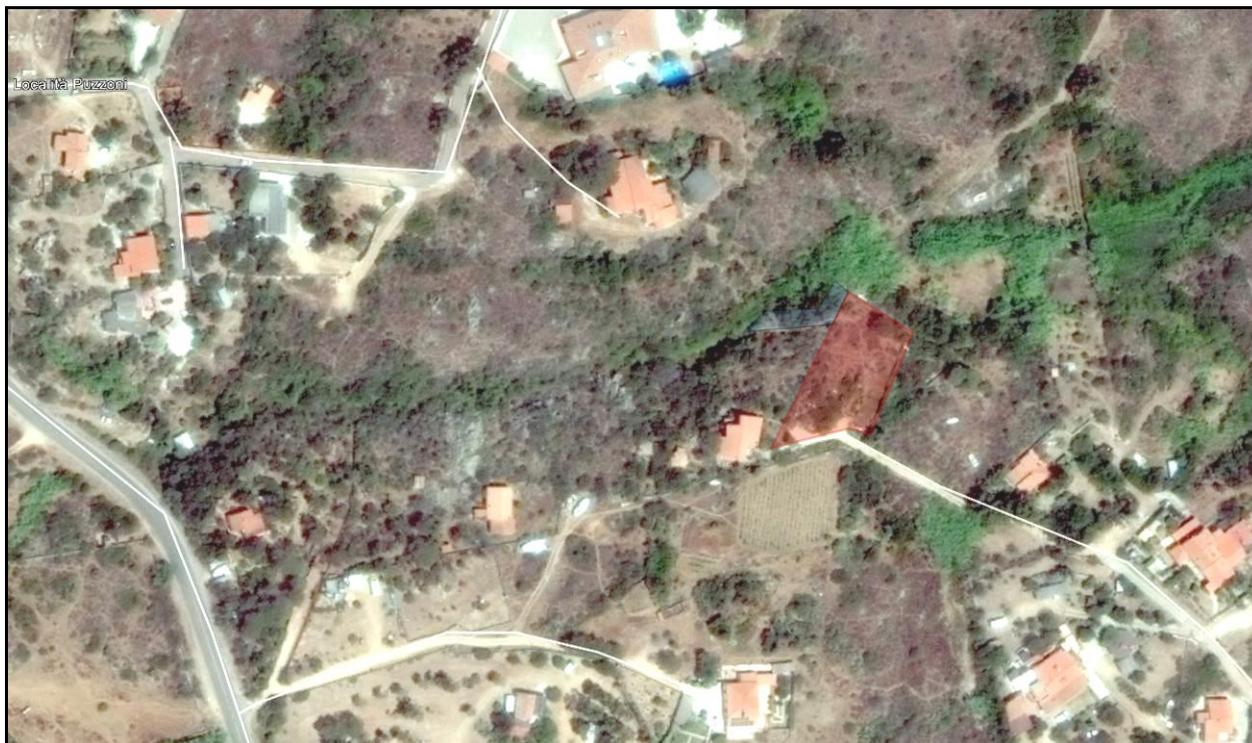
Foto 5: vista satellitare dei mappali 248 (in rosso) e 418 (in celeste)

Il lotto di terreno in esame, individuato dal contorno rosso, è accessibile dalla regione Moneta tramite una strada bianca senza indicazione. Il lotto è in leggero declivio in direzione est e vi si accede tramite un cancello in ferro zincato con anta scorrevole. L'area è recintata con muratura e rete metallica soprastante ed è prevalentemente incolta ad eccezione della zona di accesso dove è presente materiale vario e, in una piccola parte, si trova un orto. Il mappale risulta contiguo al 448 dove è stata realizzata un'abitazione e costituisce di fatto la pertinenza della casa, essendo utilizzato dai proprietari di quest'ultima. L'accesso alla suddetta abitazione avviene tramite il mappale in esame lungo il lato sud e costituisce di fatto una servitù di passaggio.

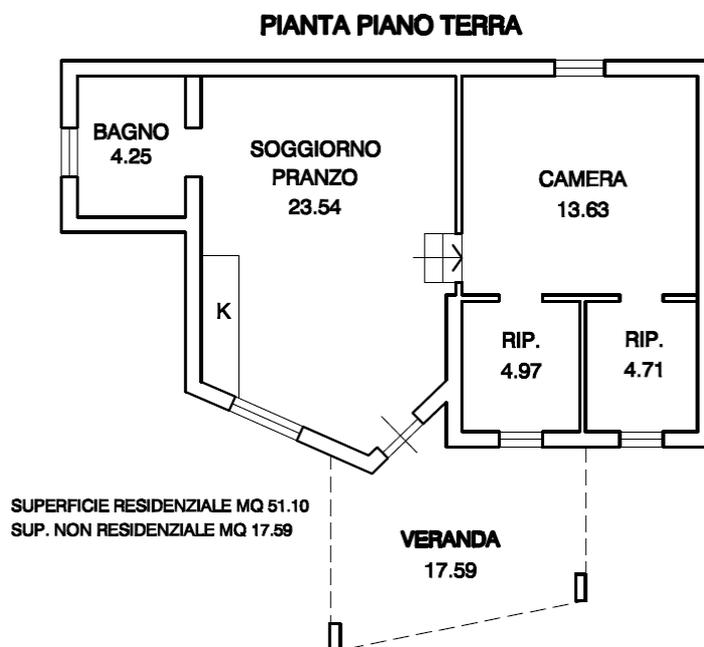
Figura 6: planimetria riportata nella prima domanda di condono L. 47/85

A seguito dell'accesso agli atti presso il Comune di La Maddalena è stata rinvenuta la domanda di condono presentata in data 25/03/1986 da _____ che riguarda un fabbricato ad uso abitazione di mq 51,10 di superficie utile abitabile oltre a mq 17,59 per locali accessori, per un totale complessivo di mc 180. Nella documentazione non è presente il nulla osta paesaggistico. Il versamento complessivo per l'oblazione è di £ 2.219.760 di cui è stata presumibilmente versata la prima rata di £ 740.000 come risulta dalla domanda allegata. Non risultano presenti nella documentazione fornita dal Comune di La Maddalena, le ricevute di pagamento degli oneri di urbanizzazione.

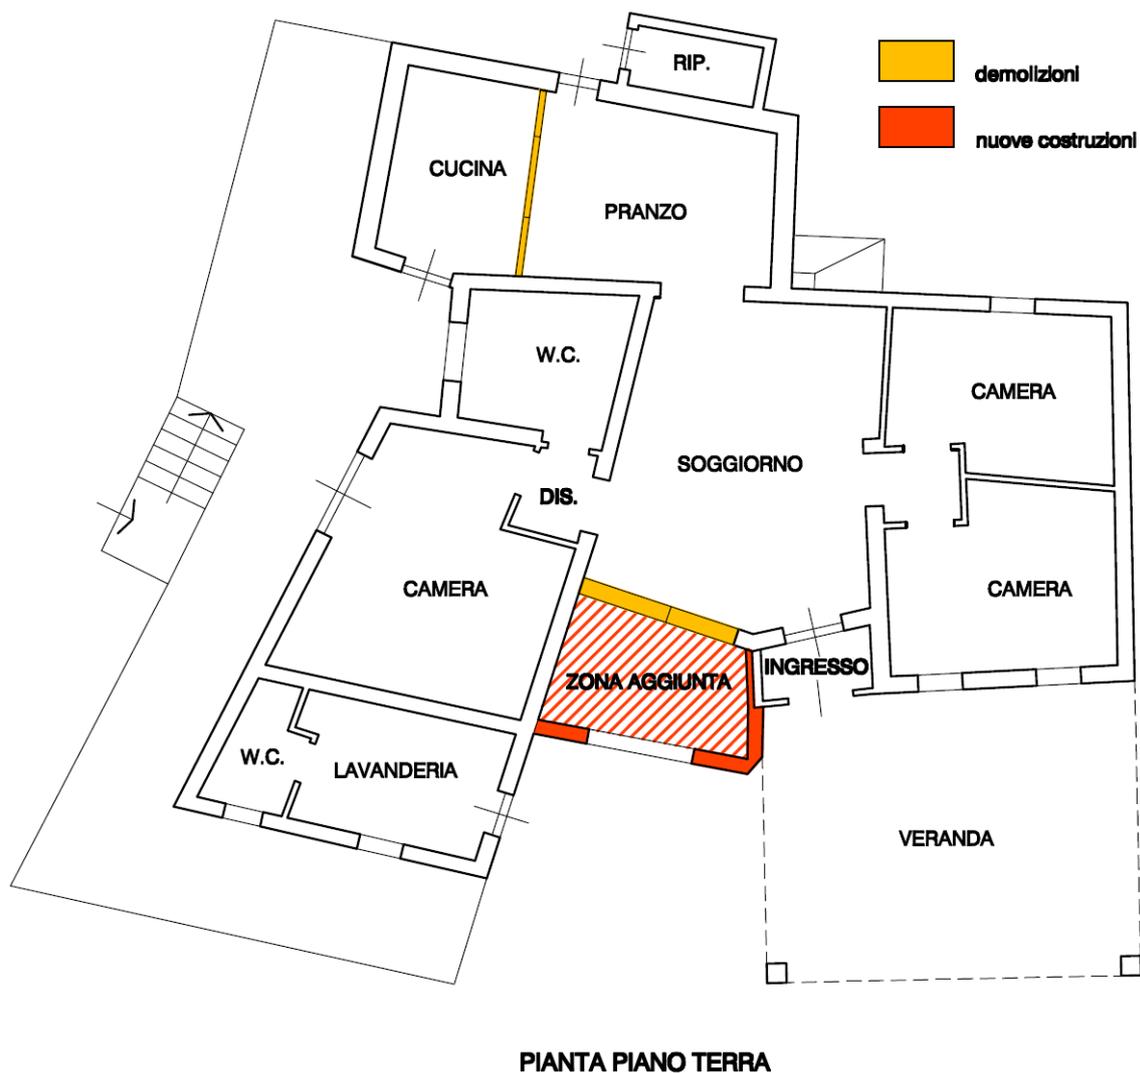
Figura 7: rilievo del fabbricato con in rosso gli elementi aggiunti ed i giallo le demolizioni

Di seguito le planimetrie dell'edificio redatte a seguito del rilievo planimetrico effettuato dal C.T.U. con evidenziate le modifiche (in rosso) rispetto al progetto autorizzato (in giallo).

Nel corso del sopralluogo si è constatato che l'immobile si presenta in cattivo stato di conservazione con la copertura piana impermeabilizzata tramite guaina bituminosa nera senza alcuna protezione della superficie esposta agli agenti atmosferici. L'effetto complessivo dall'esterno è quello di un deposito. Nel corso del secondo sopralluogo si è potuto accedere all'interno del fabbricato e si è verificata la presenza di numerose infiltrazioni di acque meteoriche dalle coperture e dalle pareti perimetrali con estese formazioni di muffe. Gli impianti di illuminazione e di forza motrice sono funzionanti ma stante la vetustà e la modesta tipologia costruttiva dell'edificio, si ritiene debbano essere revisionati e certificati. Il servizio igienico si presenta in sufficiente stato di conservazione. I serramenti realizzati in alluminio elettrocolorato bianco sono di recente fabbricazione.

- Nulla Osta paesaggistico: dalle verifiche effettuate si è potuto constatare che è possibile ottenere la conformità paesaggistica del fabbricato previo pagamento della sanzione pecuniaria determinata ai sensi della direttiva n. 2 allegata alla Delibera G.R. n.33/64 del 30/09/2010 (art. 4 L.R. 12/08/1998 n. 28). La sanzione pecuniaria sarà equivalente al maggiore importo tra il danno arrecato e il profitto conseguito a seguito della trasgressione. Nel caso in esame, trattandosi di condono edilizio, la sanzione dovrebbe ammontare a circa € 7.000.

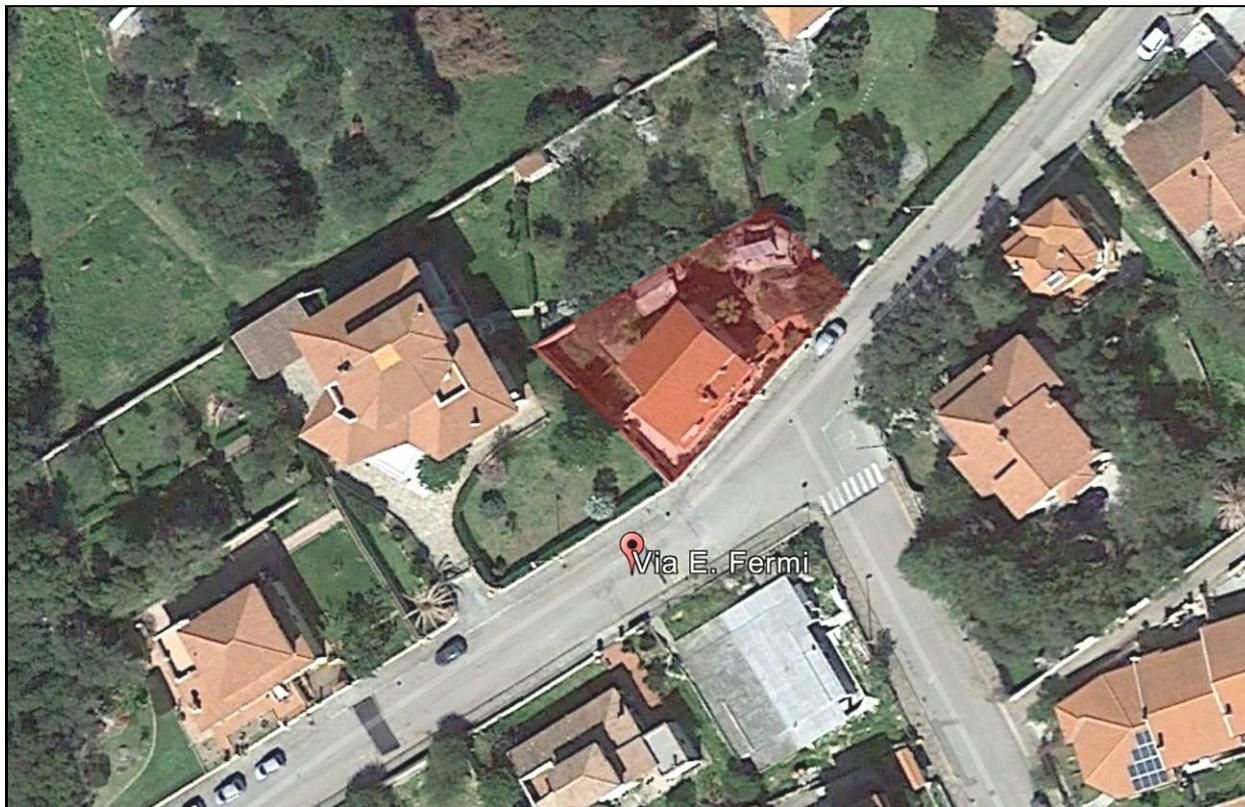
Foto 6: immagine satellitare dell'abitazione in via E. Fermi

tecnico che sulla base dei parametri delle norme di attuazione dello strumento urbanistico comunale può essere assoggettato ad accertamento di conformità (volume < 40mc).

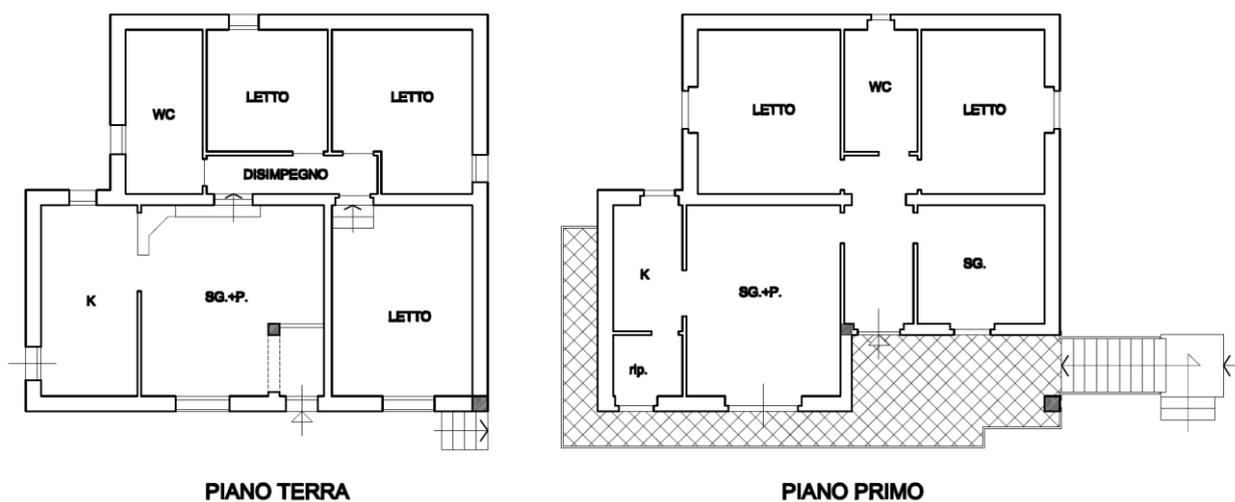
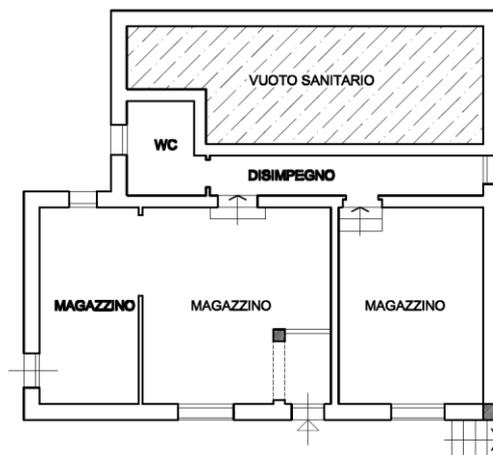
Figura 11: rilievo del fabbricato e situazione aggiornata alla domanda di condono che dovrà essere ripristinata

Il fabbricato ha una vecchia licenza edilizia del 26/02/1976 ed una domanda di condono (L. 23 dicembre 1994 n. 724 e L.R. 7 aprile 1995 n. 6) non ancora esitata per la quale è stato rilasciato il nulla osta paesaggistico. Il progetto allegato al nulla osta e la scheda catastale prevedono al piano terra un magazzino. In realtà è presente un appartamento come si evince dai grafici allegati. Il piano primo corrisponde al suddetto progetto ed alla scheda catastale.

L'edificio esistente non è conforme all'ultima domanda di condono a causa di un ulteriore ampliamento nella zona dell'originario vuoto sanitario (figura 11). Nell'area di pertinenza è presente altresì un locale tecnico in muratura privo di autorizzazione. A causa di quanto sopra non esiste l'agibilità.

- Nulla Osta paesaggistico: dalle verifiche effettuate si è potuto constatare che è possibile ottenere la conformità paesaggistica del locale tecnico previo pagamento della sanzione pecuniaria determinata ai sensi della direttiva n. 2 allegata alla Delibera G.R. n.33/64 del 30/09/2010 (art. 4 L.R. 12/08/1998 n. 28). La sanzione pecuniaria sarà equivalente al maggiore importo tra il danno arrecato e il profitto conseguito a seguito della trasgressione. Nel caso in esame, trattandosi di un locale tecnico che non determina un aumento volumetrico, l'importo della sanzione presumibilmente corrisponde alla sanzione minima di € 1.000.
