TRIBUNALE ORDINARIO DI RAGUSA

PROCEDIMENTO R.G. n° 143/2023

OGGETTO: Relazione di stima ai sensi dell'art.173 bis delle disposizioni attuative del C.P.C.

Fabbricato unico piano terra A3, con cortile interno e un piccolo terreno sito a Vittoria, c/da Boscorotondo,

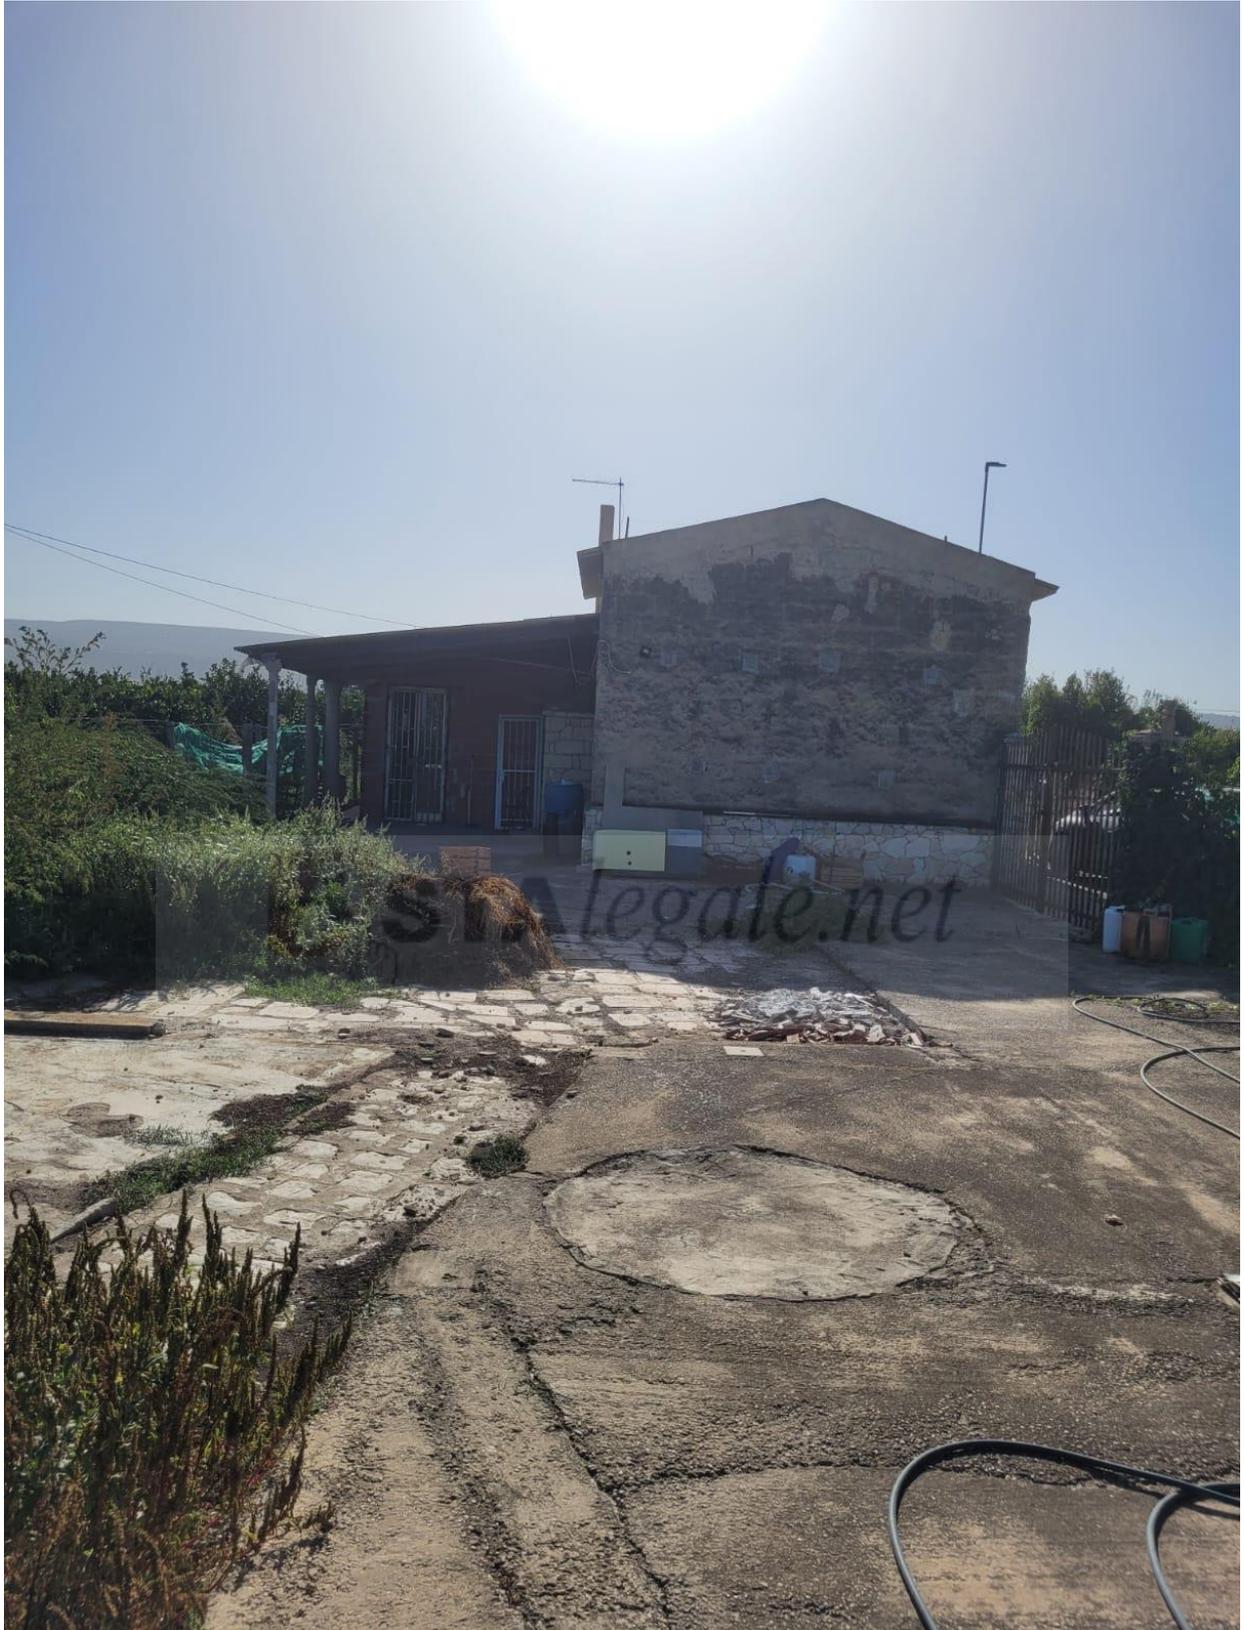
Foto n.1: foto lato sud est

Il fabbricato si presenta privo di intonaco esterno con parte della pavimentazione del cortile esterno divelta ed il cortile si presenta pieno di sterpaglie.

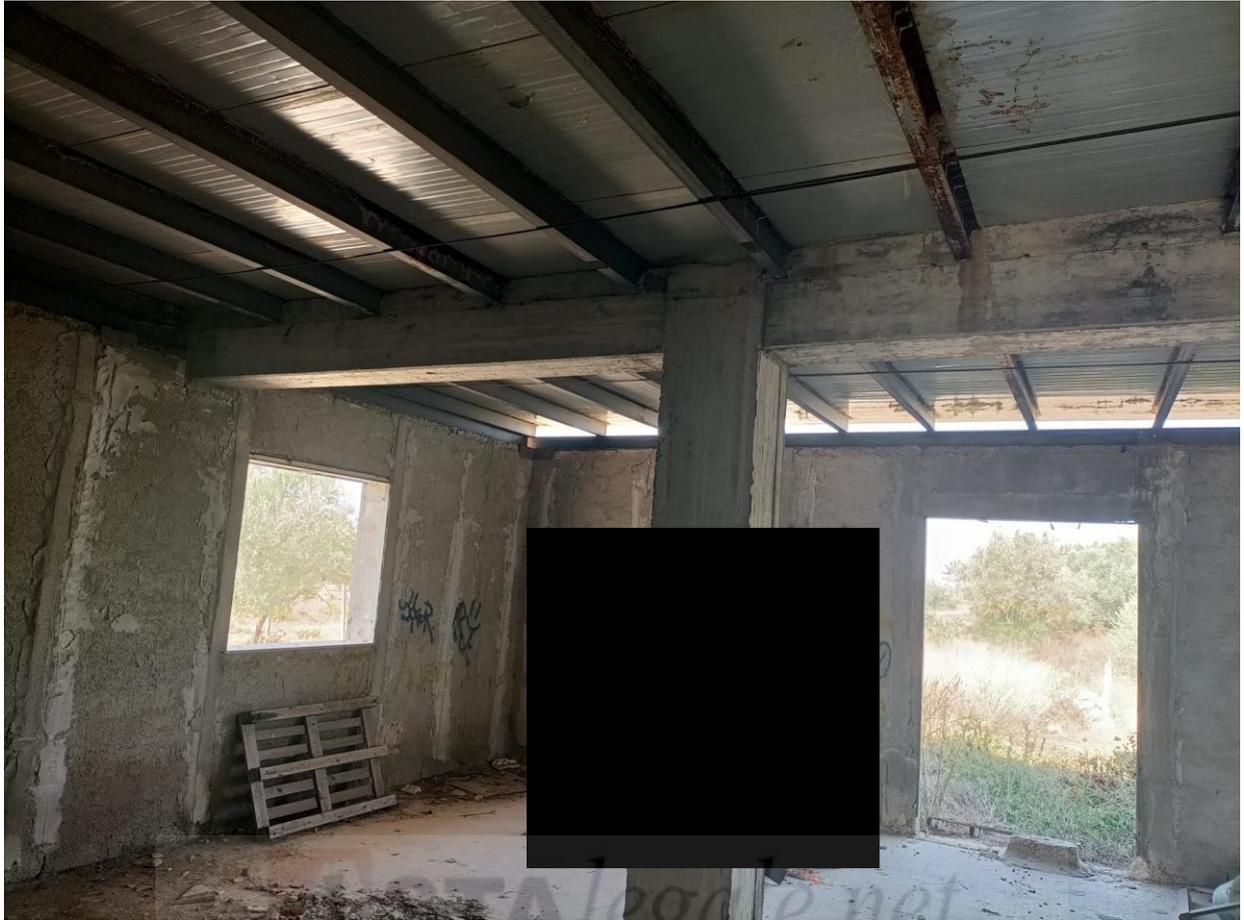
Foto n.12: fabbricato da demolire p.lla 977 e 978

All'interno delle p.lle 977 e 978 del foglio 93 è presente un fabbricato di 157.22 mq privo della regolarità edilizia che NON PUÒ ESSERE SANATO per la mancanza di cubatura e quindi dovrà essere demolito.

Adiacente alla casa vi è un terreno in completo stato di abbandono dove sorge un fabbricato di mq 157,22 privo di ogni regolarità urbanistica che dovrà essere demolito perché non sanabile.
