# **TRIBUNALE DI REGGIO EMILIA**

## **Esecuzione immobiliare n°124/2024 Reg. Gen. ORTLES 21 S.R.L. contro**

## **RELAZIONE TECNICO ESTIMATIVA**

Piena ed intera proprietà di un alloggio al piano primo, oltre alle parti comuni (Art. 1117 e seguenti del c.c.); il tutto sito in Via Aronne Rabbeno n°8 int.7 nel Comune di Reggio Emilia.

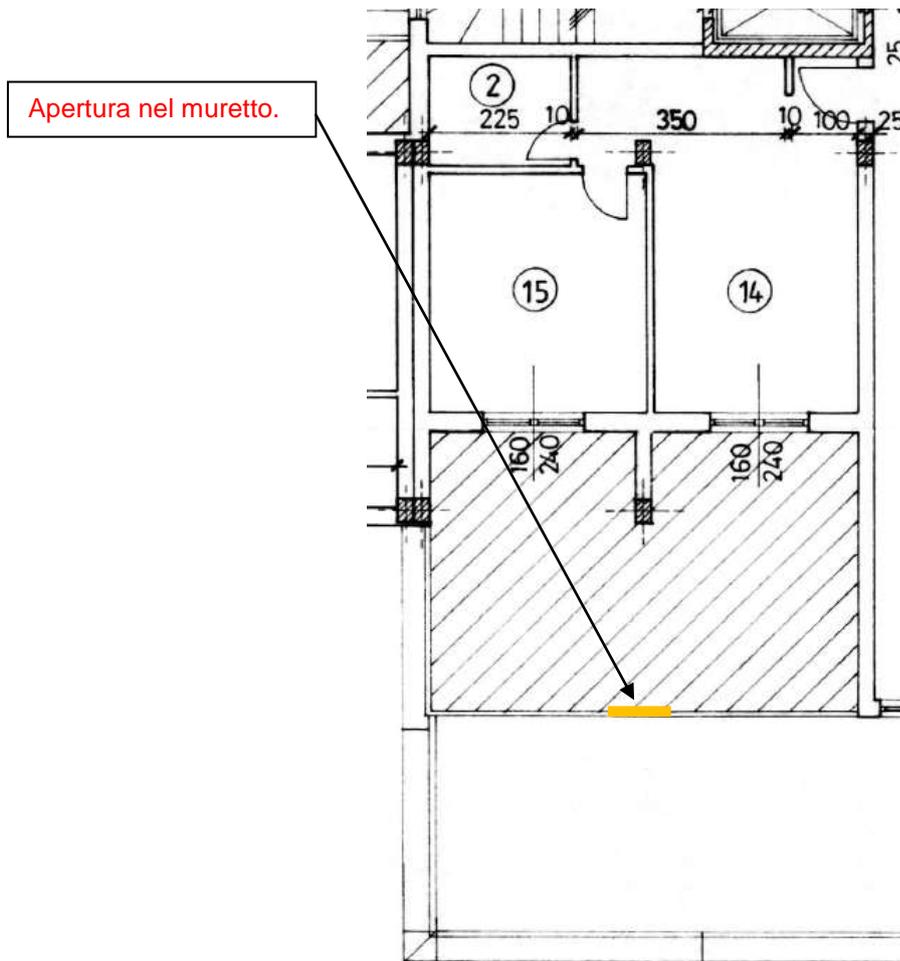
**Alloggio al piano primo**

Durante il rilievo è emerso che l'immobile, a parte le tolleranze costruttive, non è conforme all'ultimo stato di fatto legittimato, in particolare è presente una apertura nel muretto che delimita il terrazzo.

Per una migliore definizione si rimanda all'elaborato seguente:

Dovrà essere ripristinato il muretto in corrispondenza dell'apertura creata, il costo è stimato in € 500,00.

Una volta eseguite le opere di ripristino l'immobile sarà conforme.

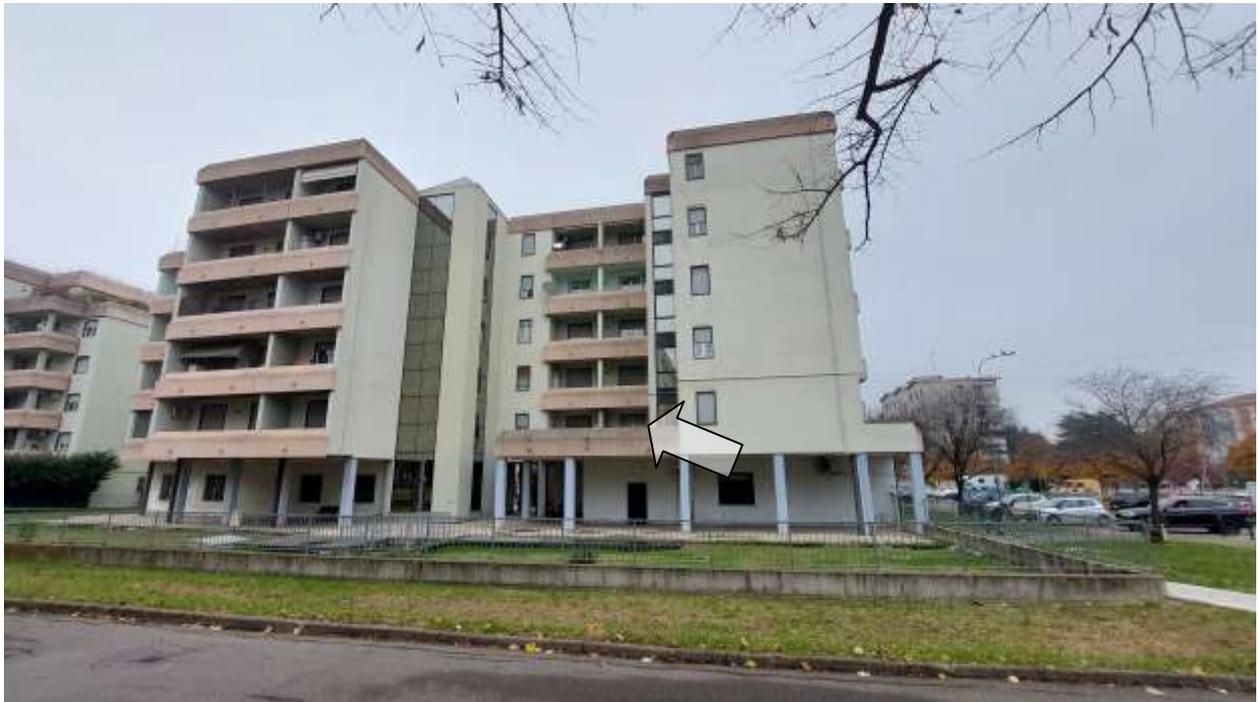
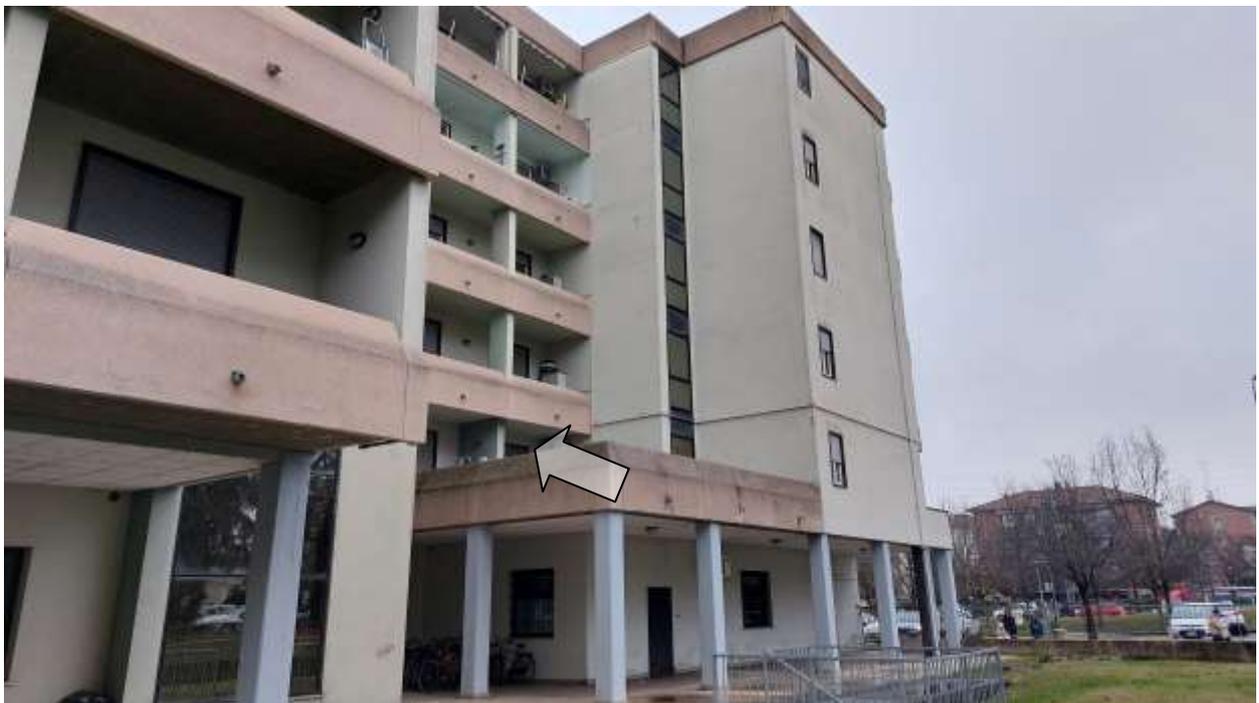
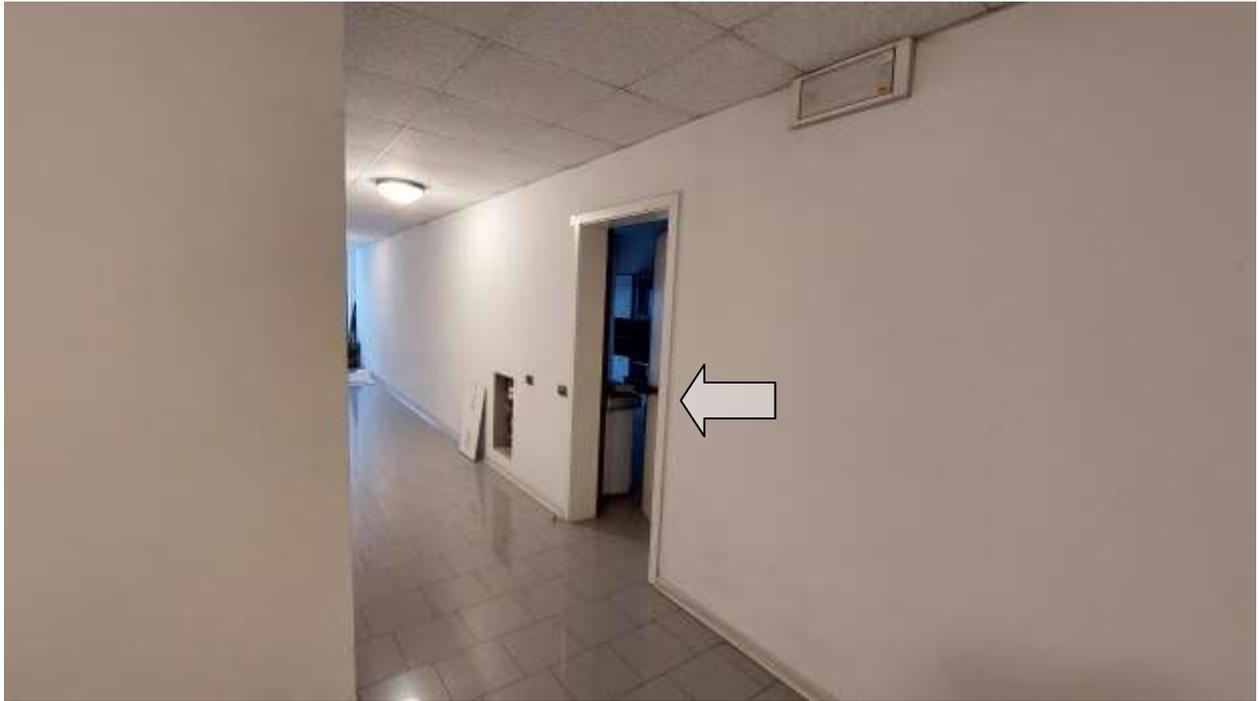
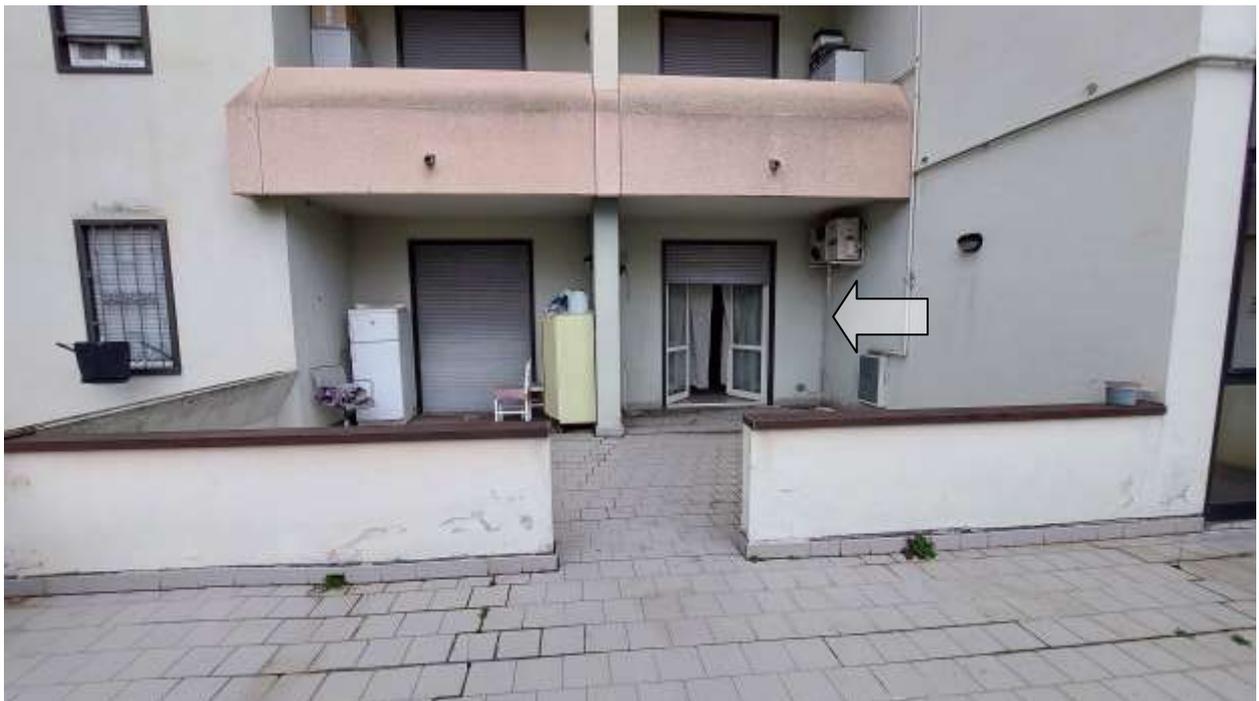
Il fabbricato esternamente presenta le murature intonacate e tinteggiate con dettagli in cemento armato a vista. Tutte le aperture sono dotate di avvolgibili, la porta di ingresso è realizzata con telaio metallico vetrato. L'immobile si presenta in buono stato, compatibile con l'epoca di costruzione.

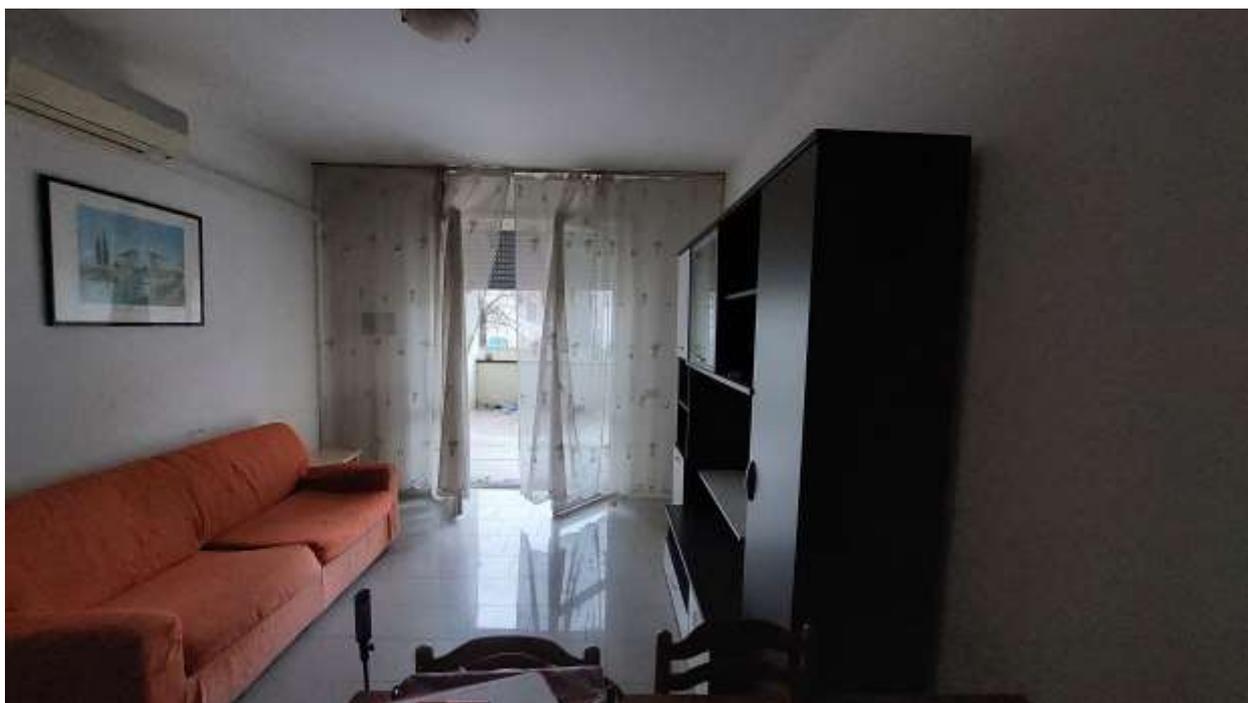
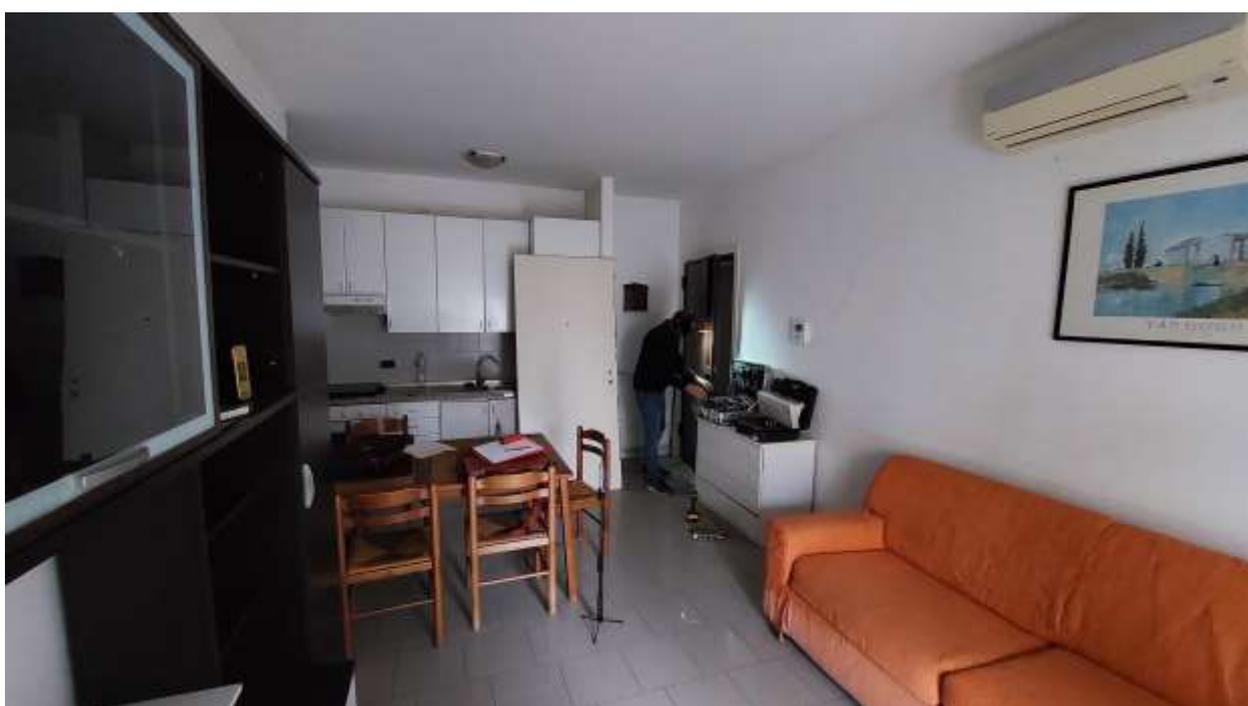
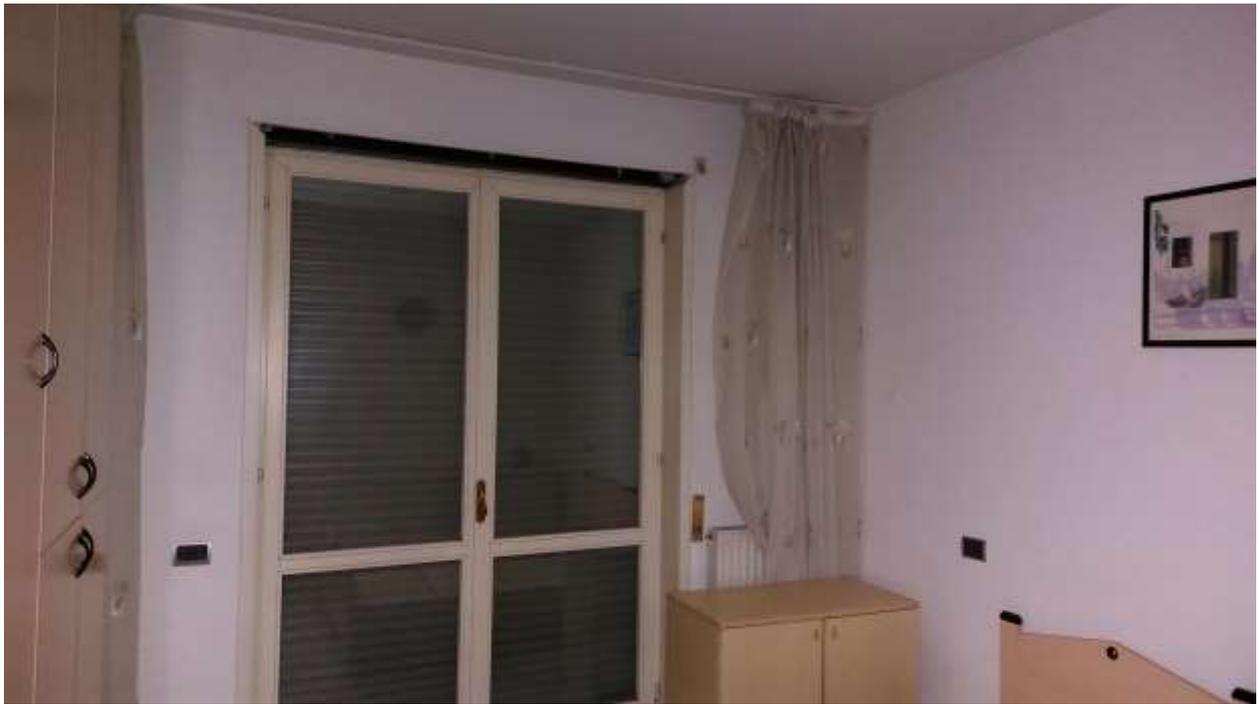
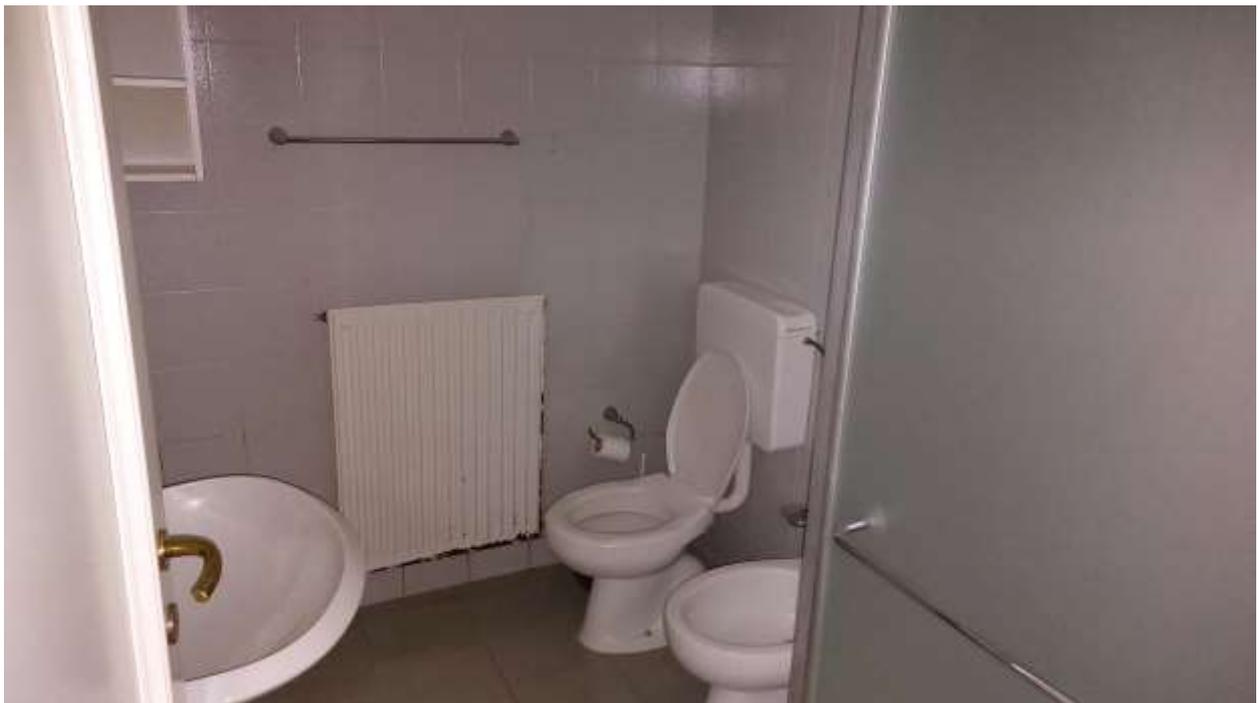
L'alloggio presenta pavimenti in piastrelle di ceramica in tutti gli ambienti. La zona cottura e il bagno sono dotati di rivestimento in piastrelle di ceramica. Le pareti come il soffitto sono intonacate e tinteggiate. Il bagno è allestito con lavabo, doccia, bidet e water ed è dotato della predisposizione per la lavatrice. Gli impianti (adduzione gas, elettrico ed idraulico e riscaldamento) sono realizzati sottotraccia, di essi non sono state rintracciate le certificazioni e pertanto dovranno essere tutti verificati. L'impianto di riscaldamento è alimentato dal teleriscaldamento autonomo, l'acqua calda sanitaria è autonoma mentre l'acqua fredda è condominiale. L'Alloggio è dotato di impianto di climatizzazione estiva con split nel soggiorno e compressore sul terrazzo. Il portoncino di ingresso è in metallo del tipo

blindato, le porte interne sono in legno tamburato. I serramenti esterni sono in legno e avvolgibile esterno in PVC. Complessivamente l'alloggio presenta la necessità di manutenzioni.
