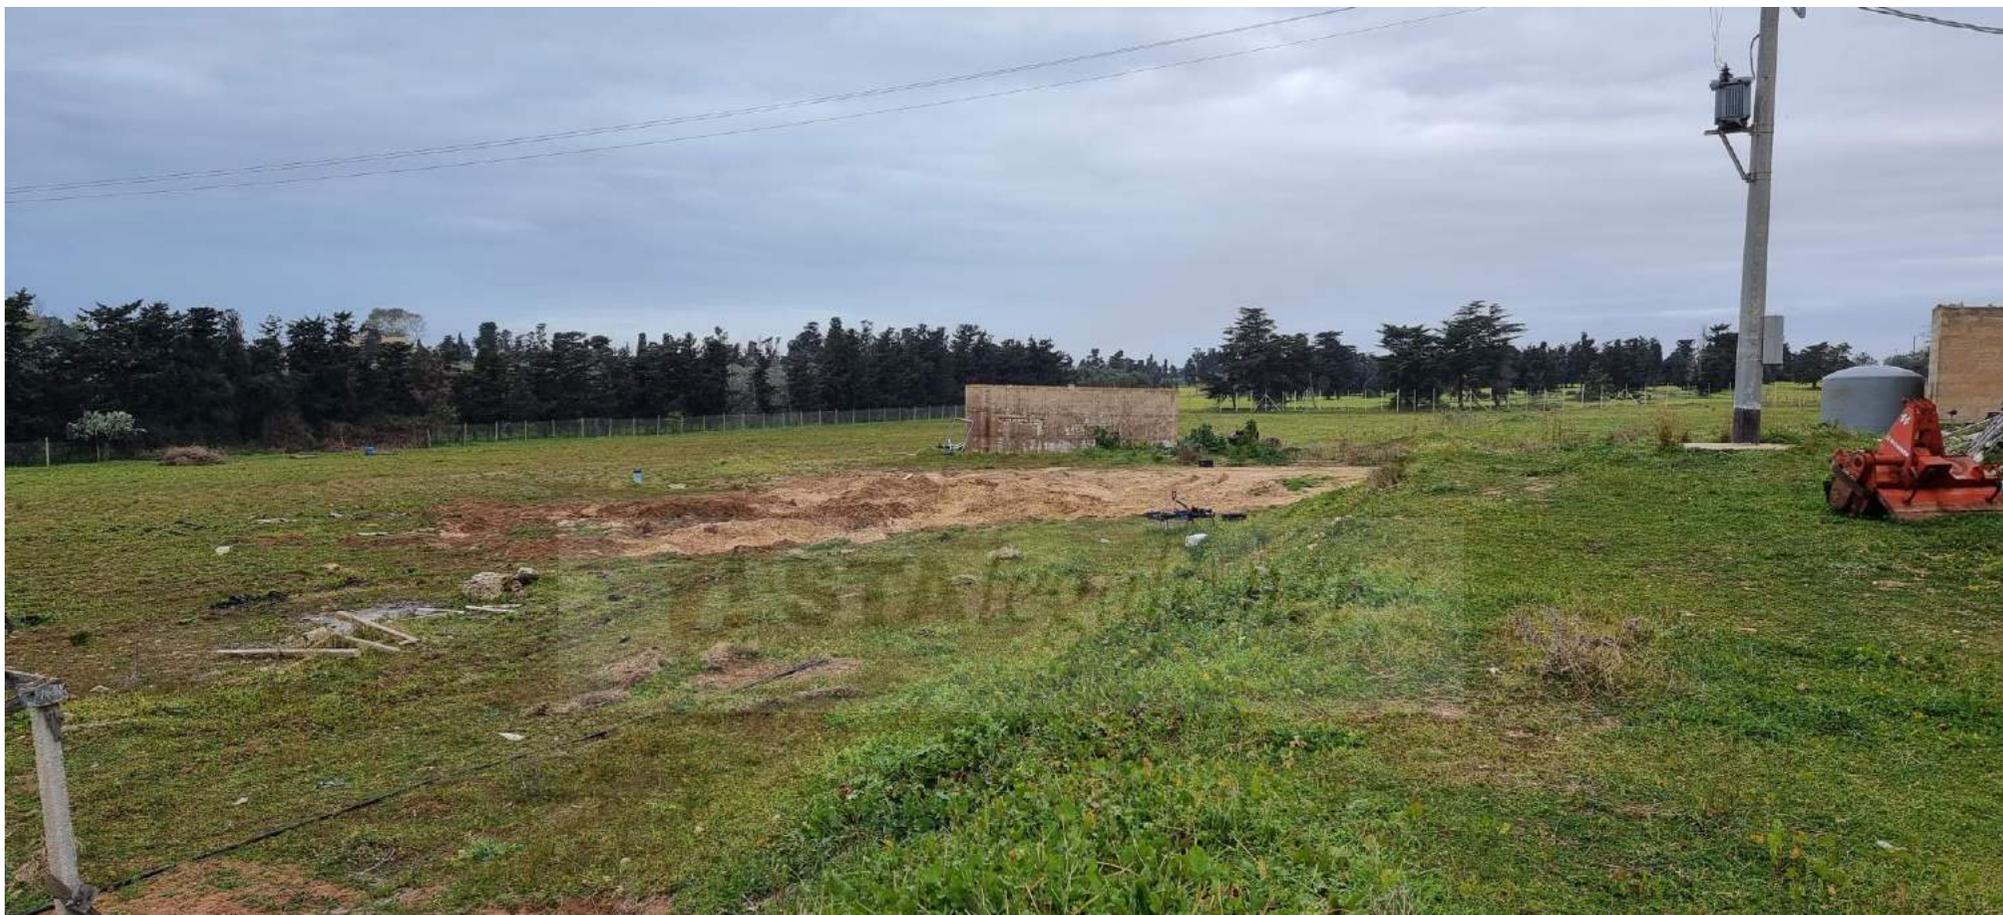
Foto n. 5 – Idem (si noti un anormale scavo di terra)

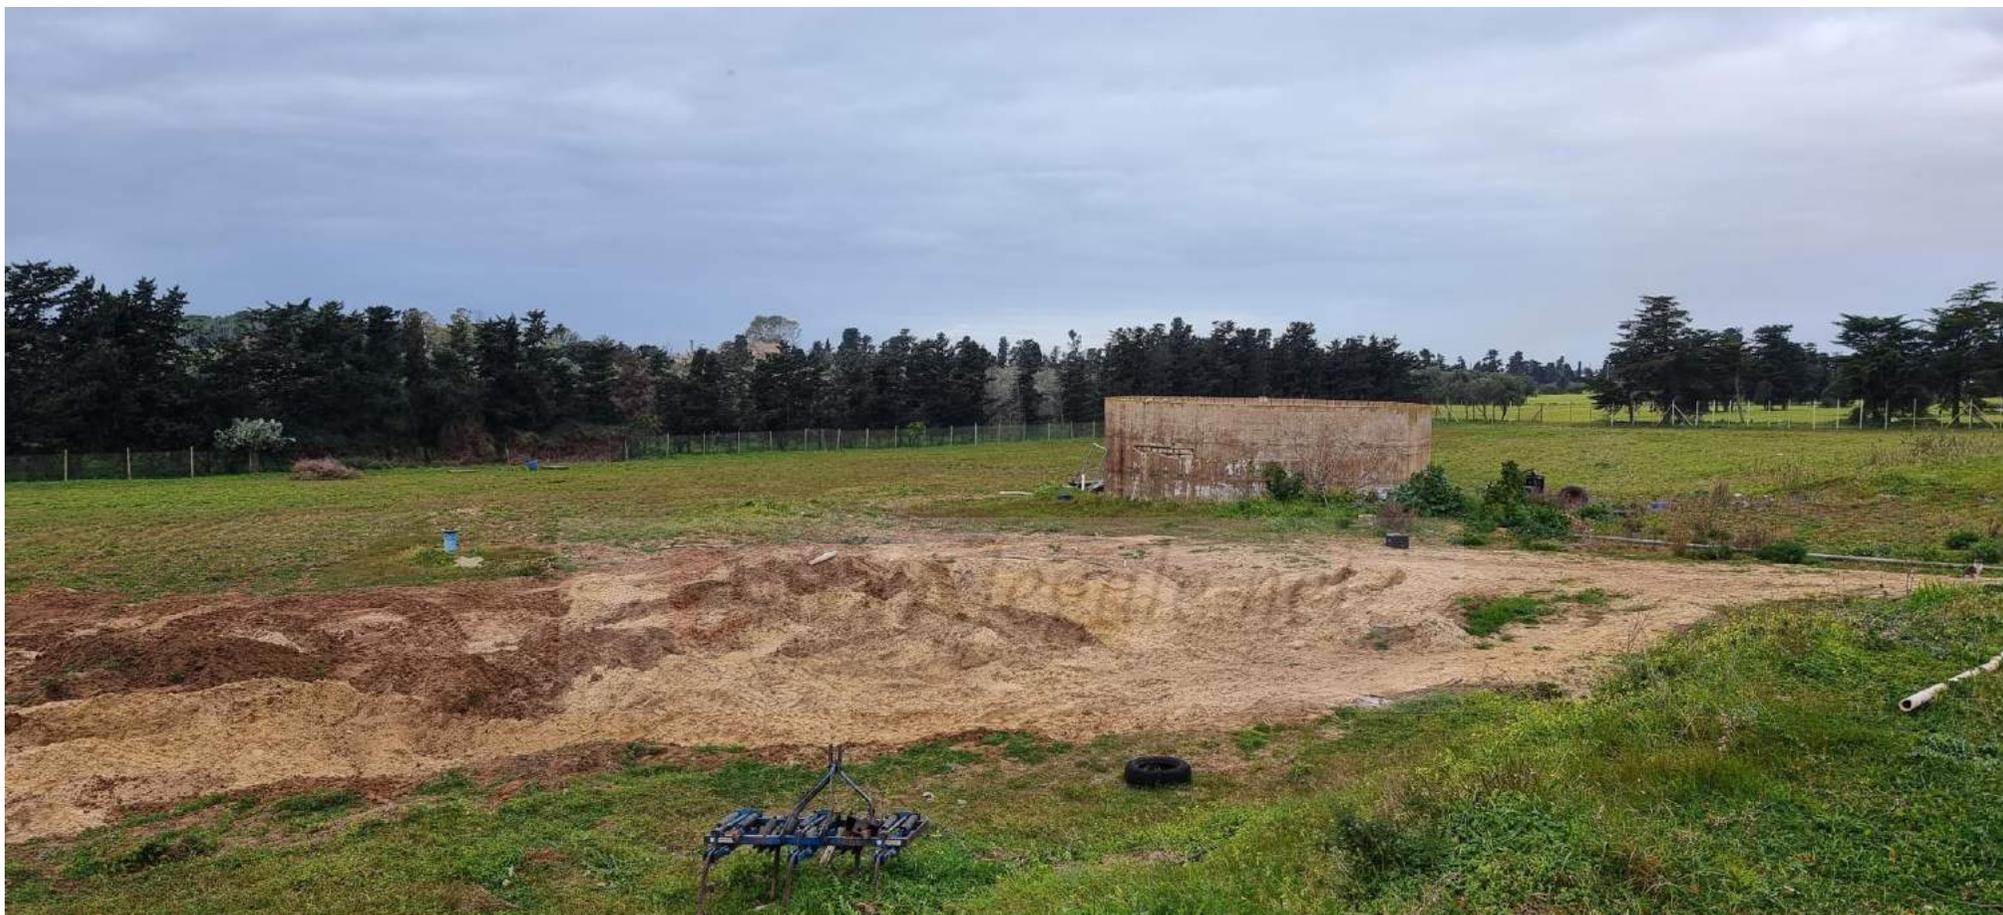
Foto n. 6 - Lo scavo di cui alla precedente foto

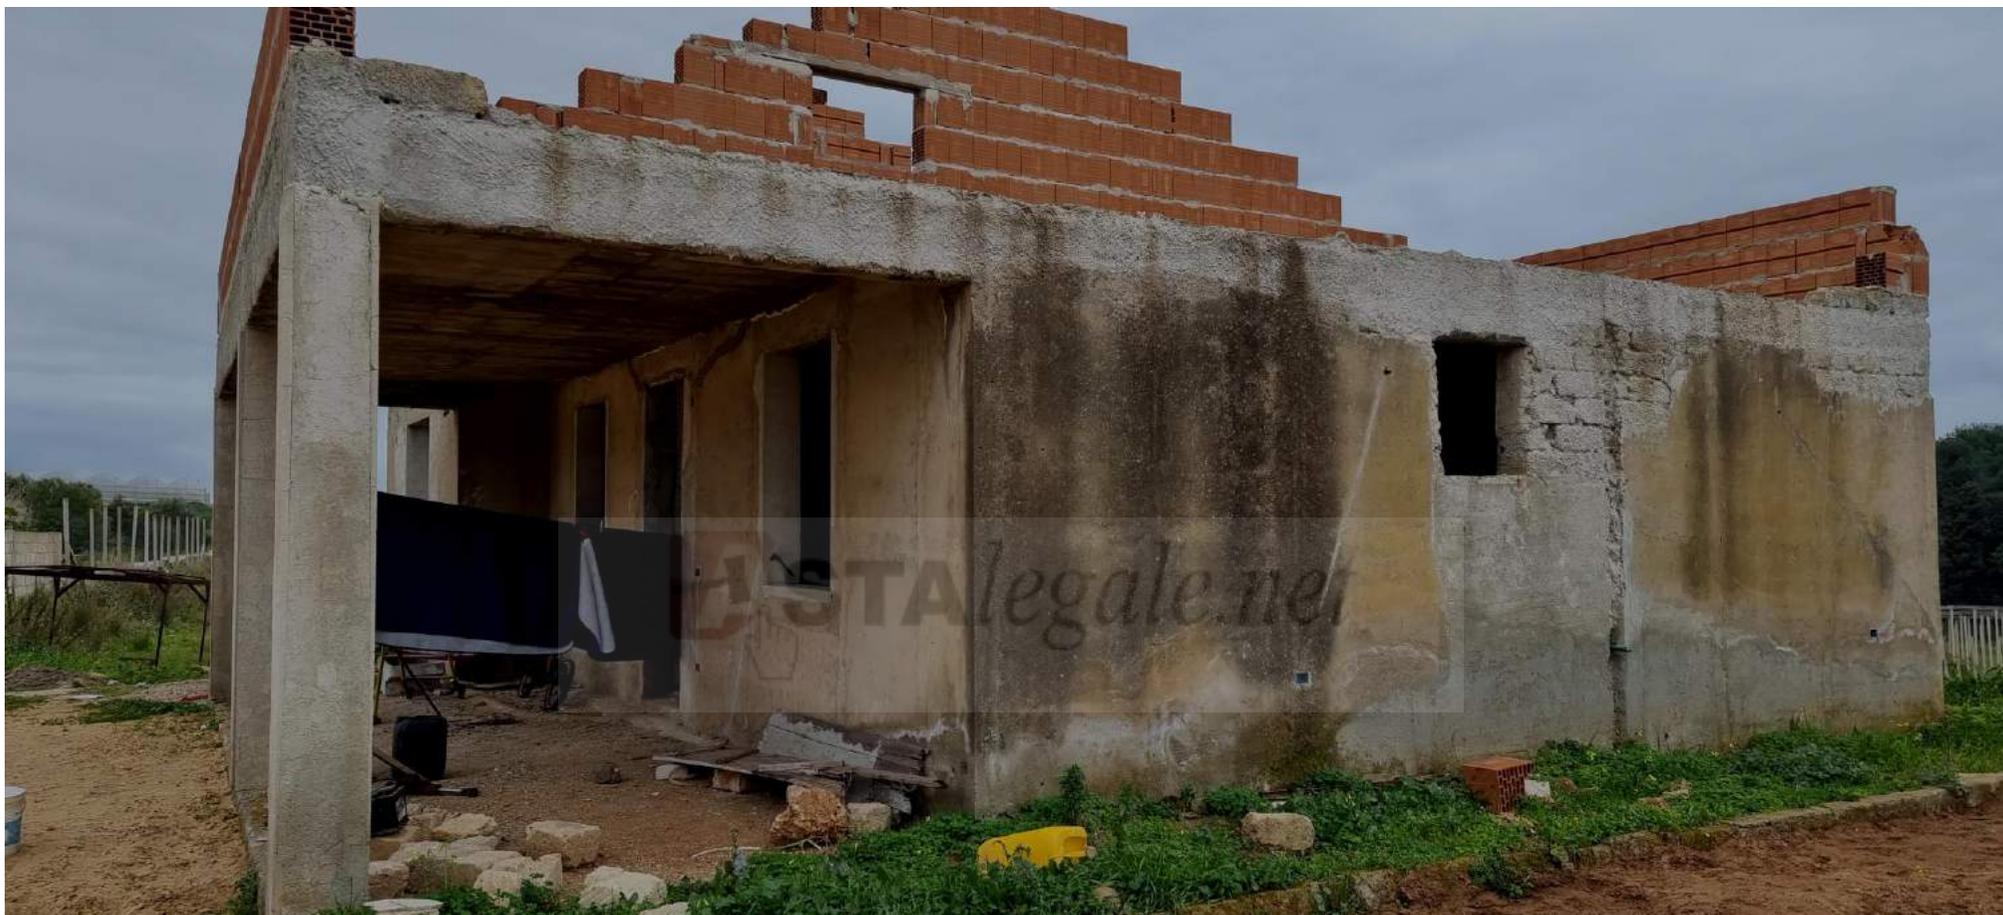
Foto n. 12 - Primo fabbricato (particella 404, sub 1, A/3 di 1ª classe) - Prospetto laterale (a nord). Si noti l'avvio della sopraelevazione.

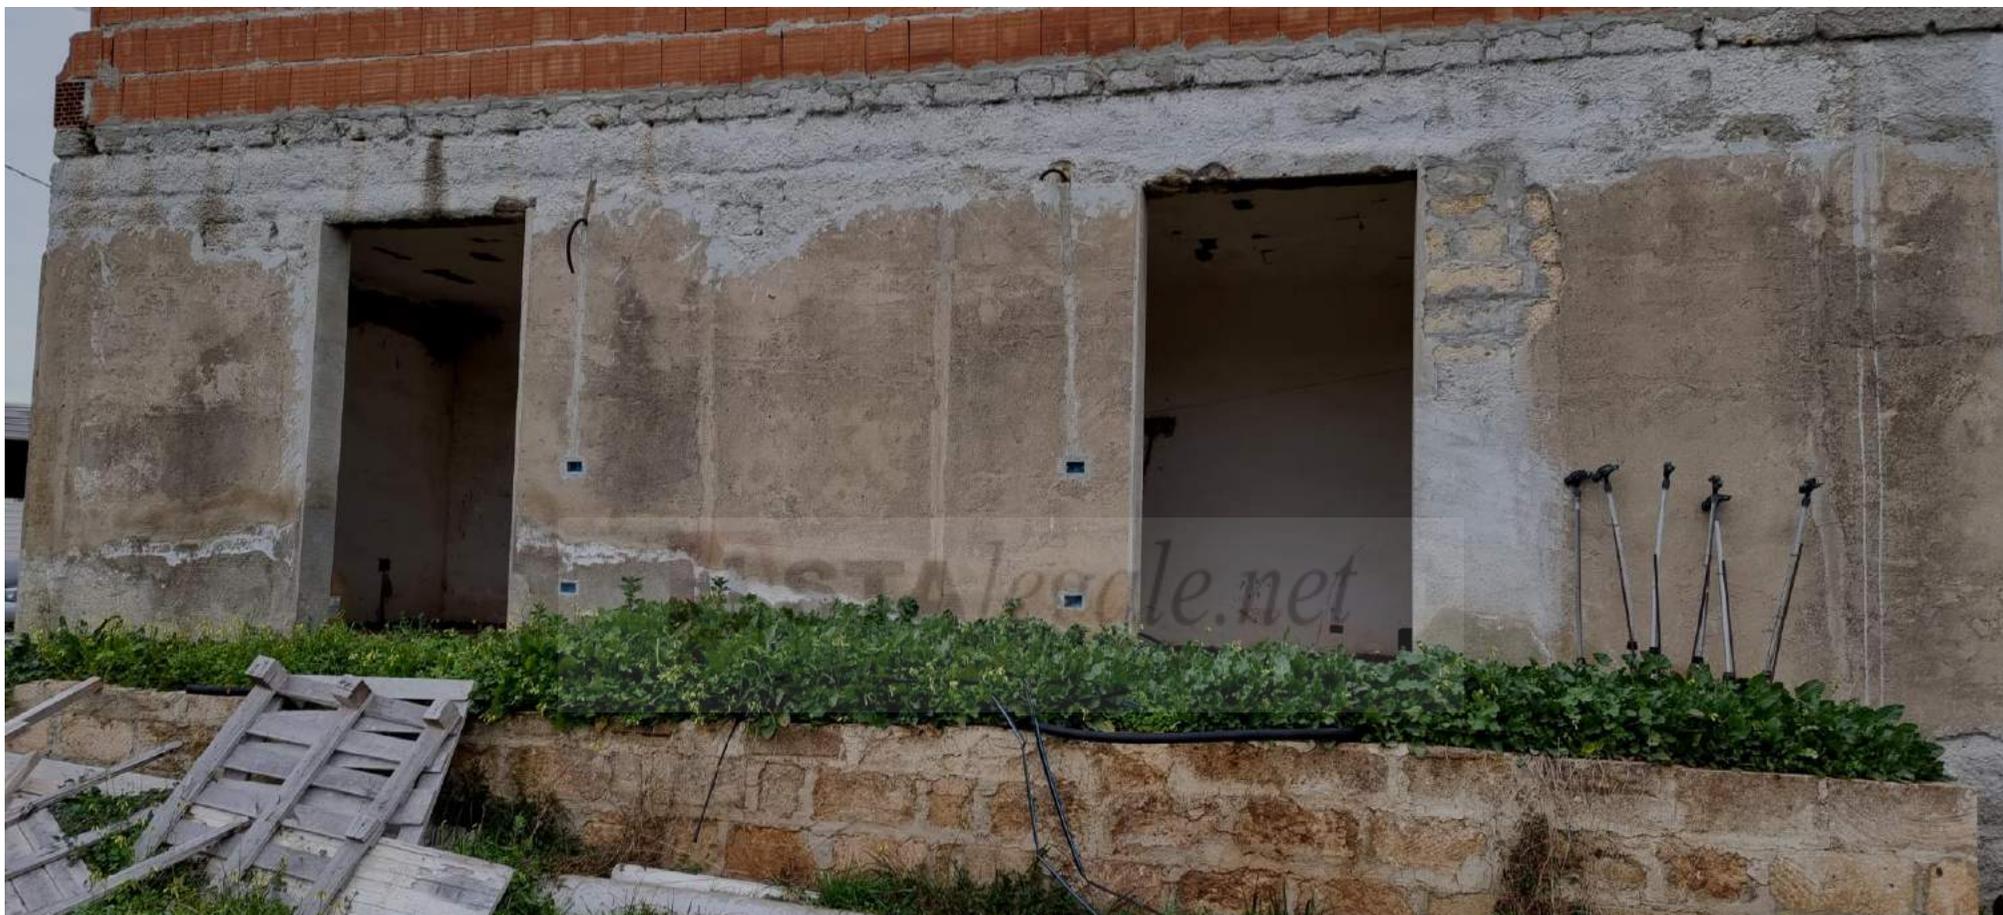
Foto n. 13 - Primo fabbricato (particella 404, sub 1, A/3 di 1ª classe) - Retro prospetto (ad ovest). Si noti la banchina esterna inerbita e la sopraelevazione abusiva.

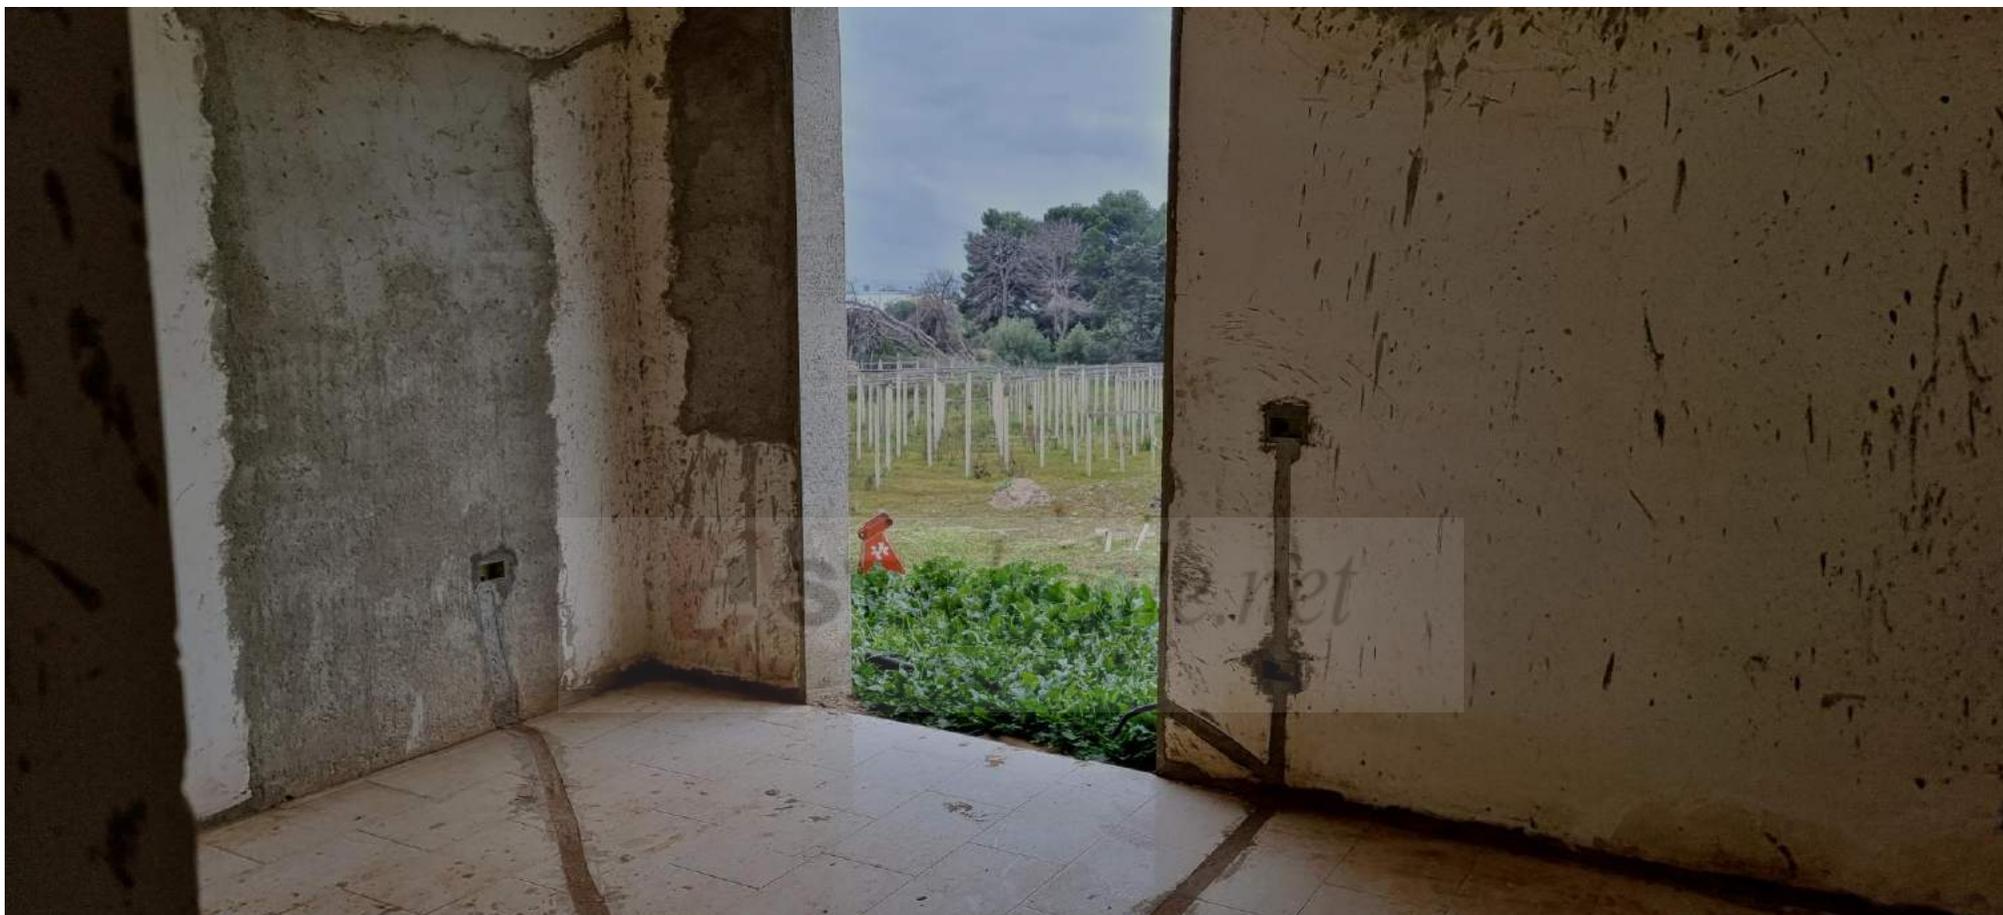
Foto n. 14 - Primo fabbricato (particella 404, sub 1, A/3 di 1ª classe) - Interni sostanzialmente allo stato rustico.

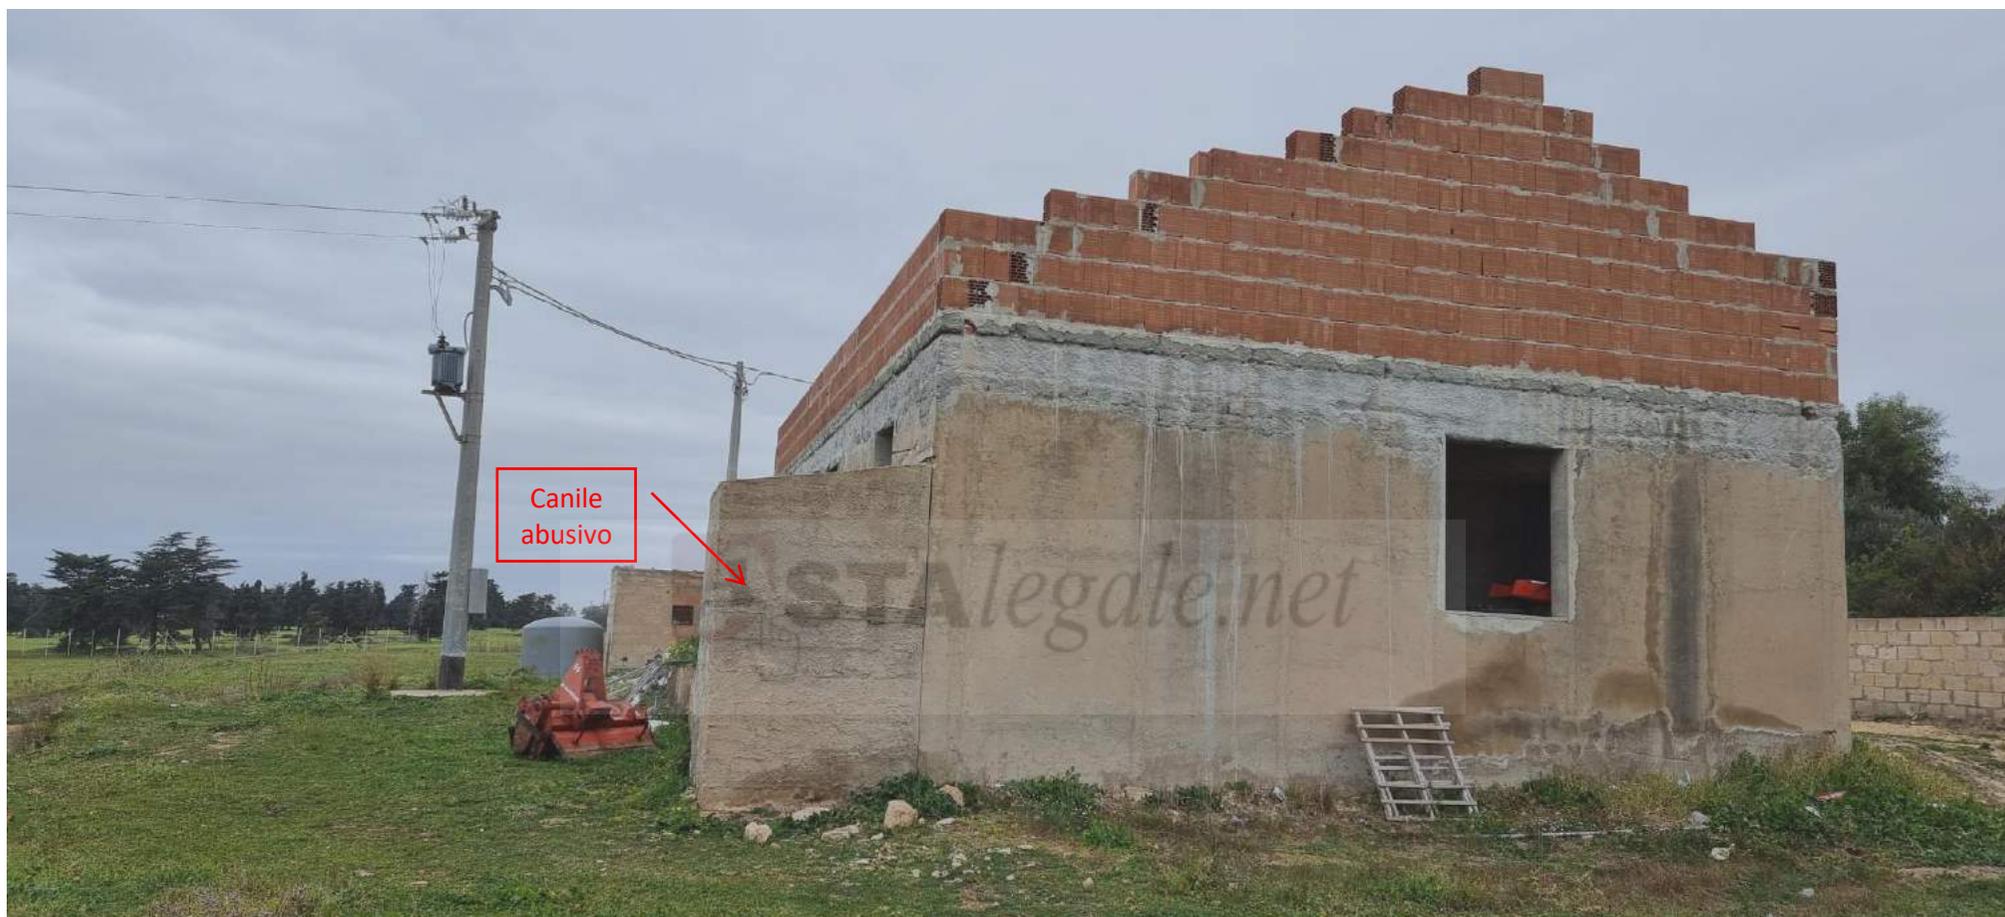
Foto n. 18 - Primo fabbricato (particella 404, sub 2, D/10) - Prospetto laterale (a sud) - Si notino la sovrelevazione e il casottino-canile, entrambi abusivi.

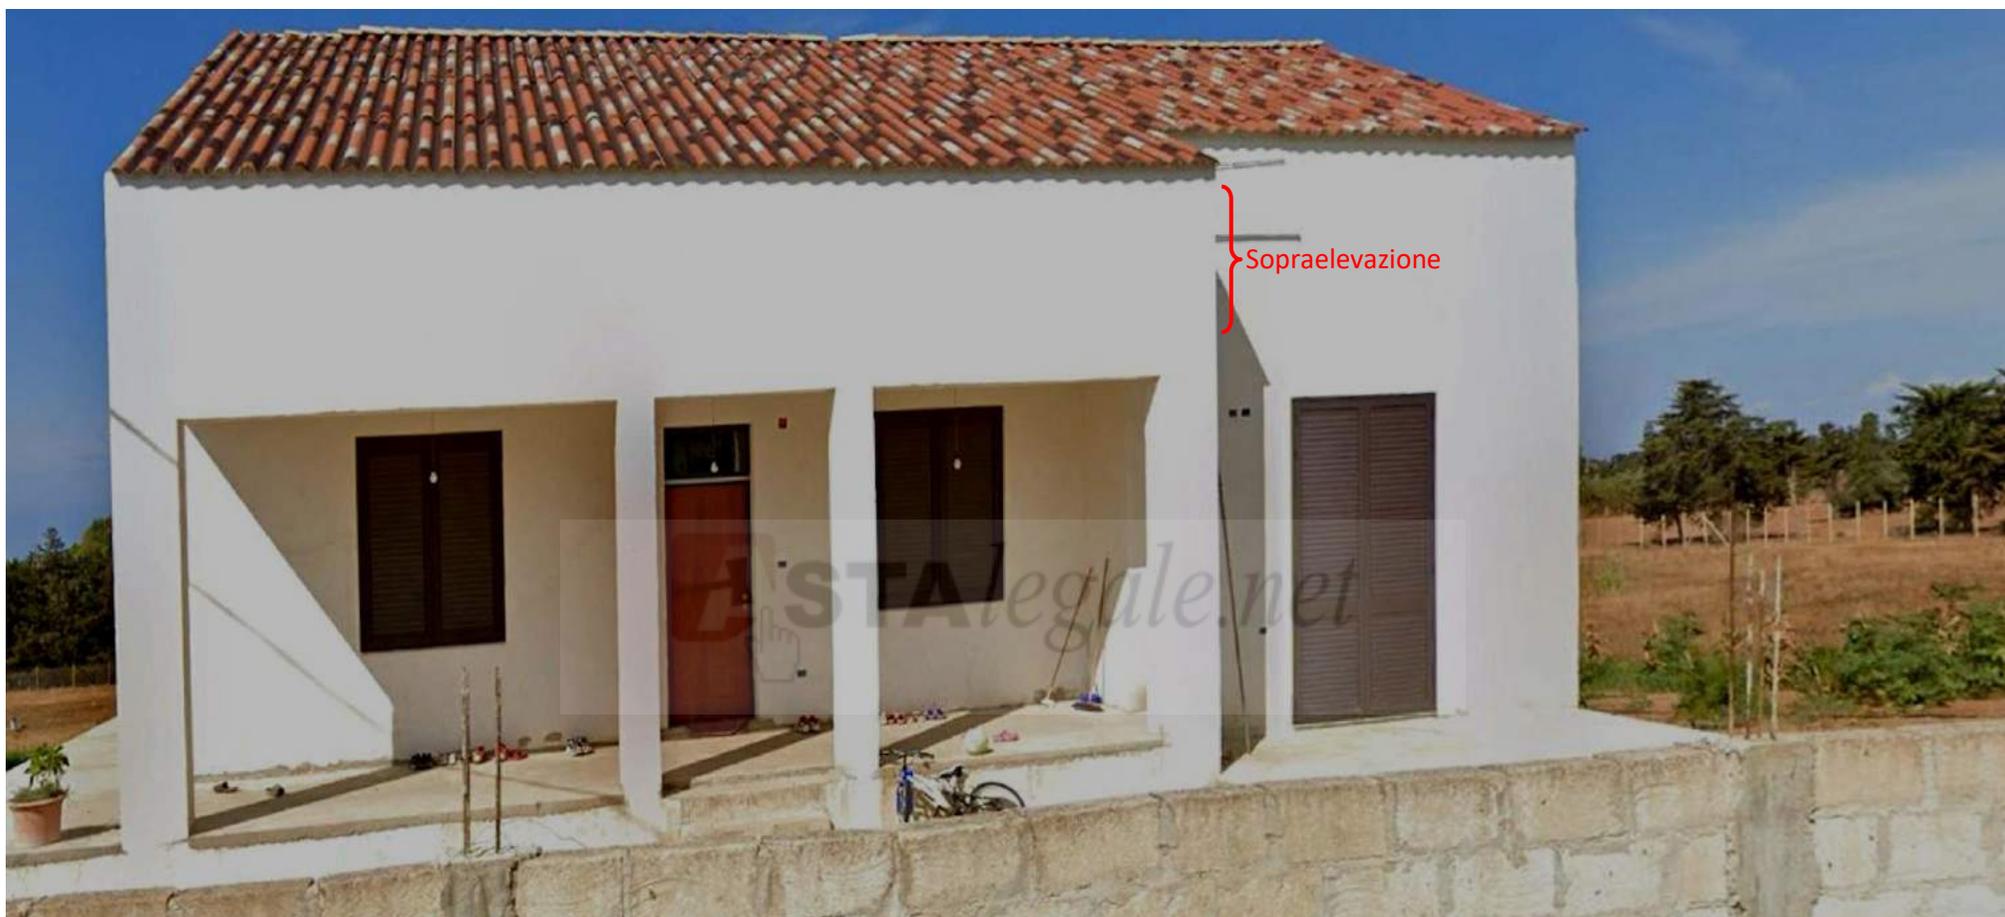
Foto n. 20 - Secondo fabbricato (particella 474, sub 1, A/3 di 1ª classe) - Prospetto principale (ad est). Si noti sopraelevazione e la copertura a tetto entrambe abusive.

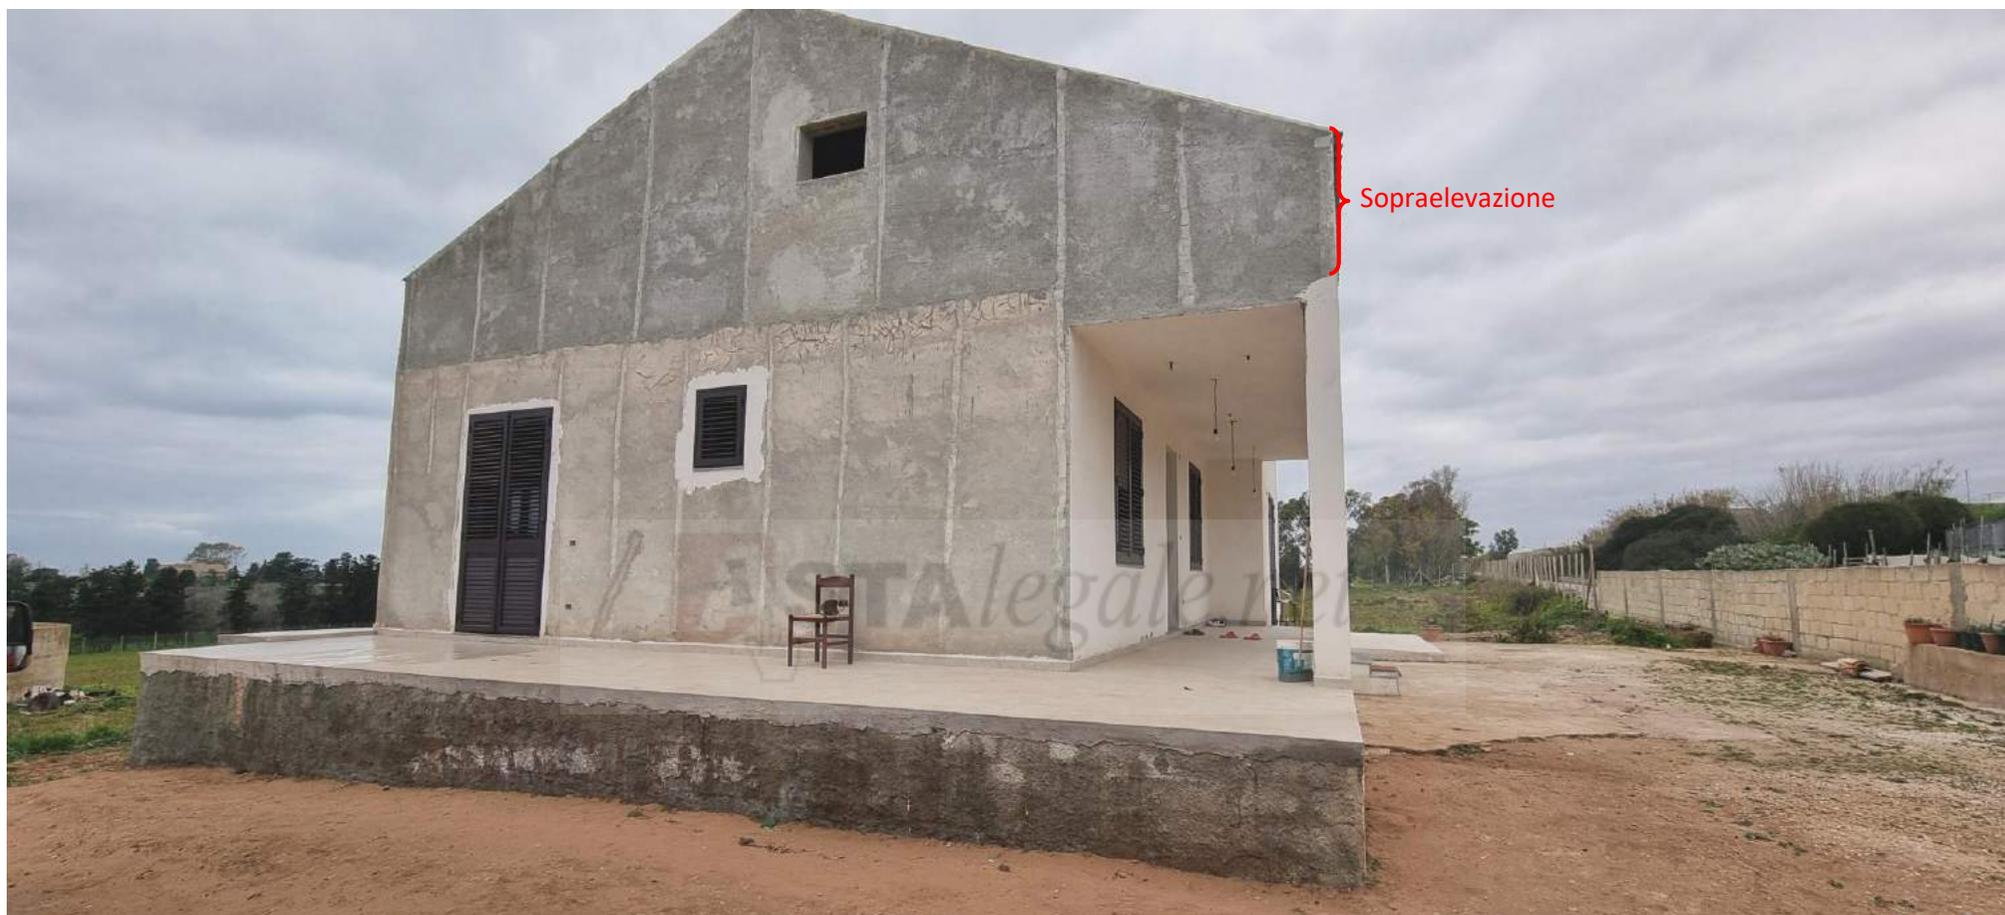
Foto n. 21 - Secondo fabbricato (particella 474, sub 1, A/3 di 1<sup>a</sup> classe) - Prospetto sud. Si noti la sopraelevazione e la copertura a tetto entrambe abusive.

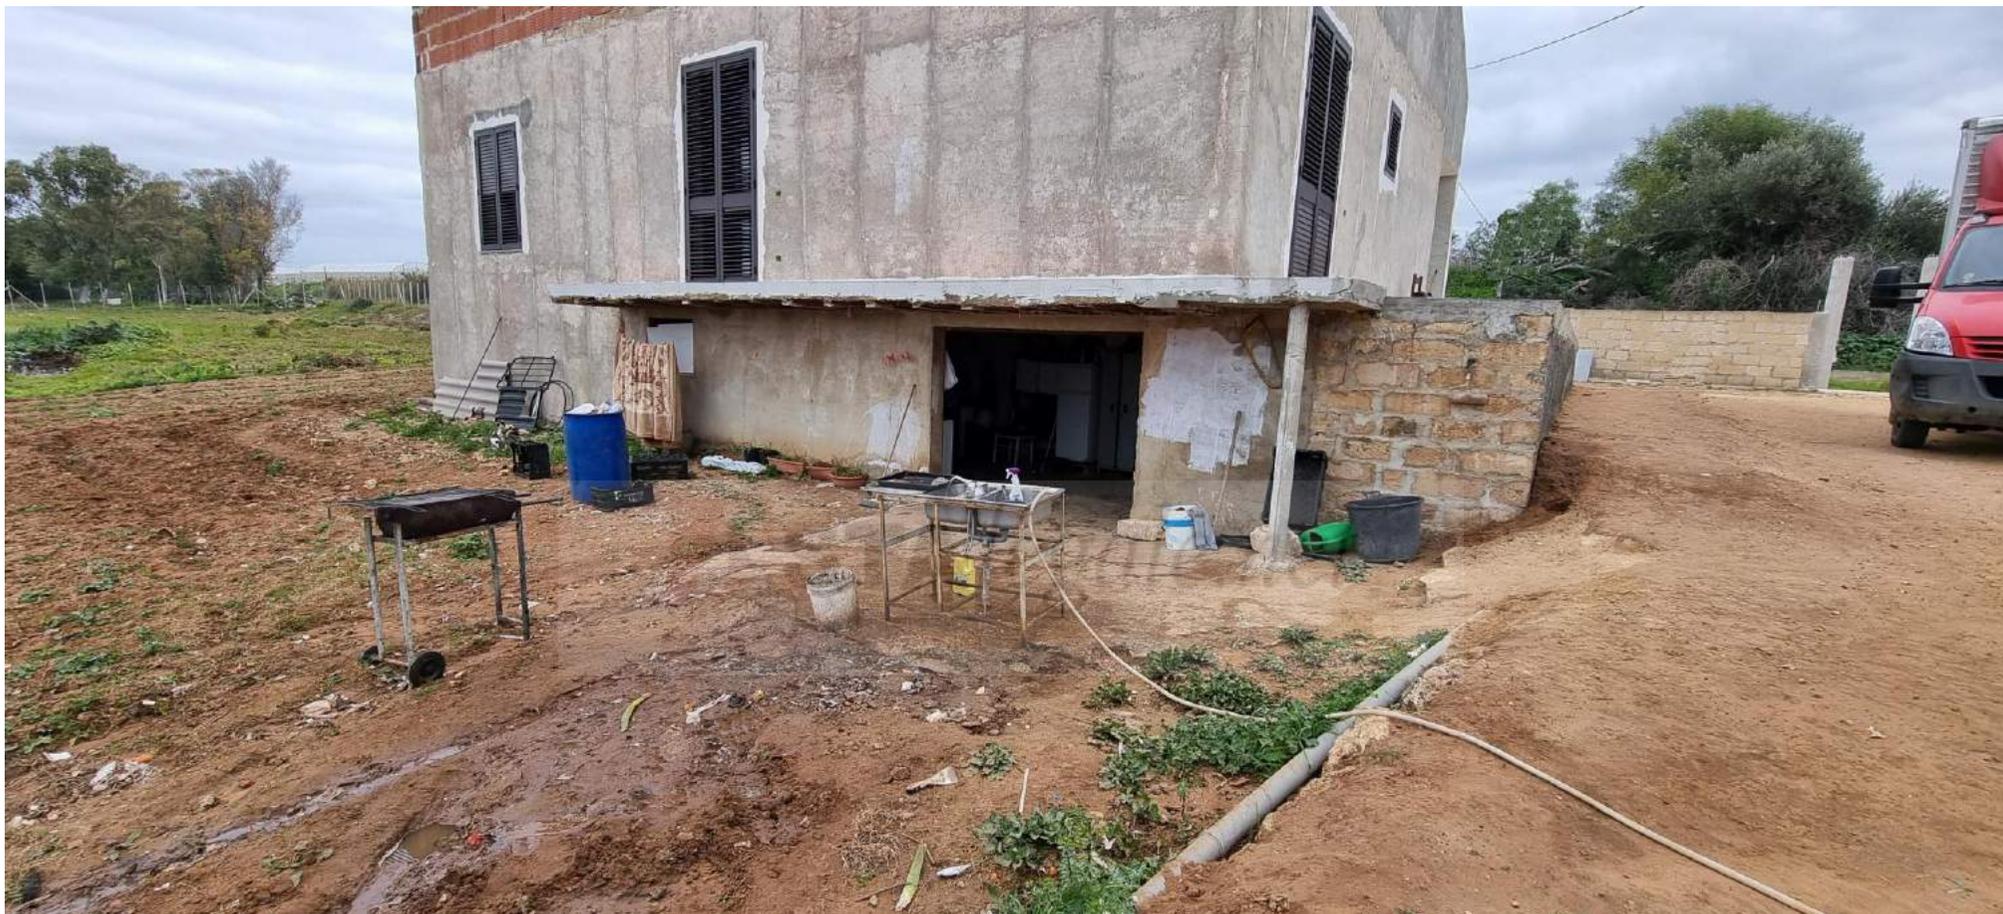
Foto n. 22 - - Secondo fabbricato (particella 474, sub 1, A/3 di 1<sup>a</sup> classe) - Retrospetto a ovest. In primo piano il seminterrato realizzato abusivamente.

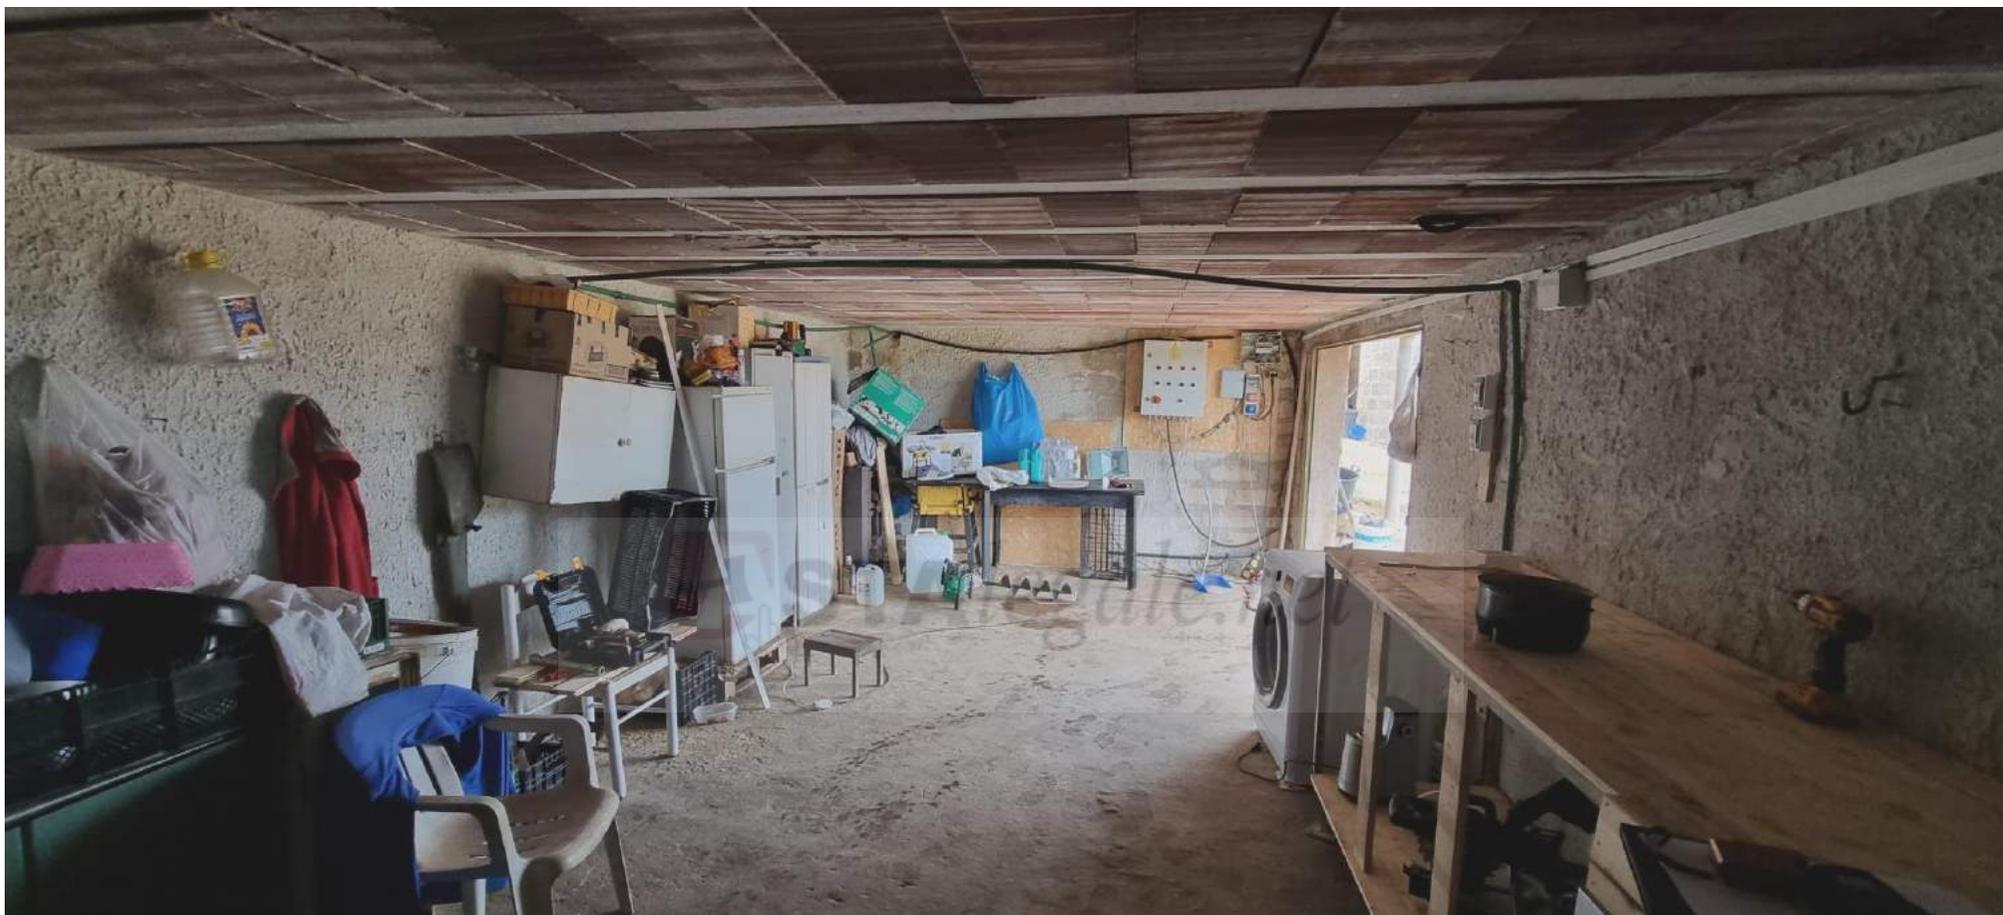
Foto n. 29 - Secondo fabbricato (particella 474, parte abusiva) - Vano di sgombero/cucina abusivamente realizzato nel seminterrato.

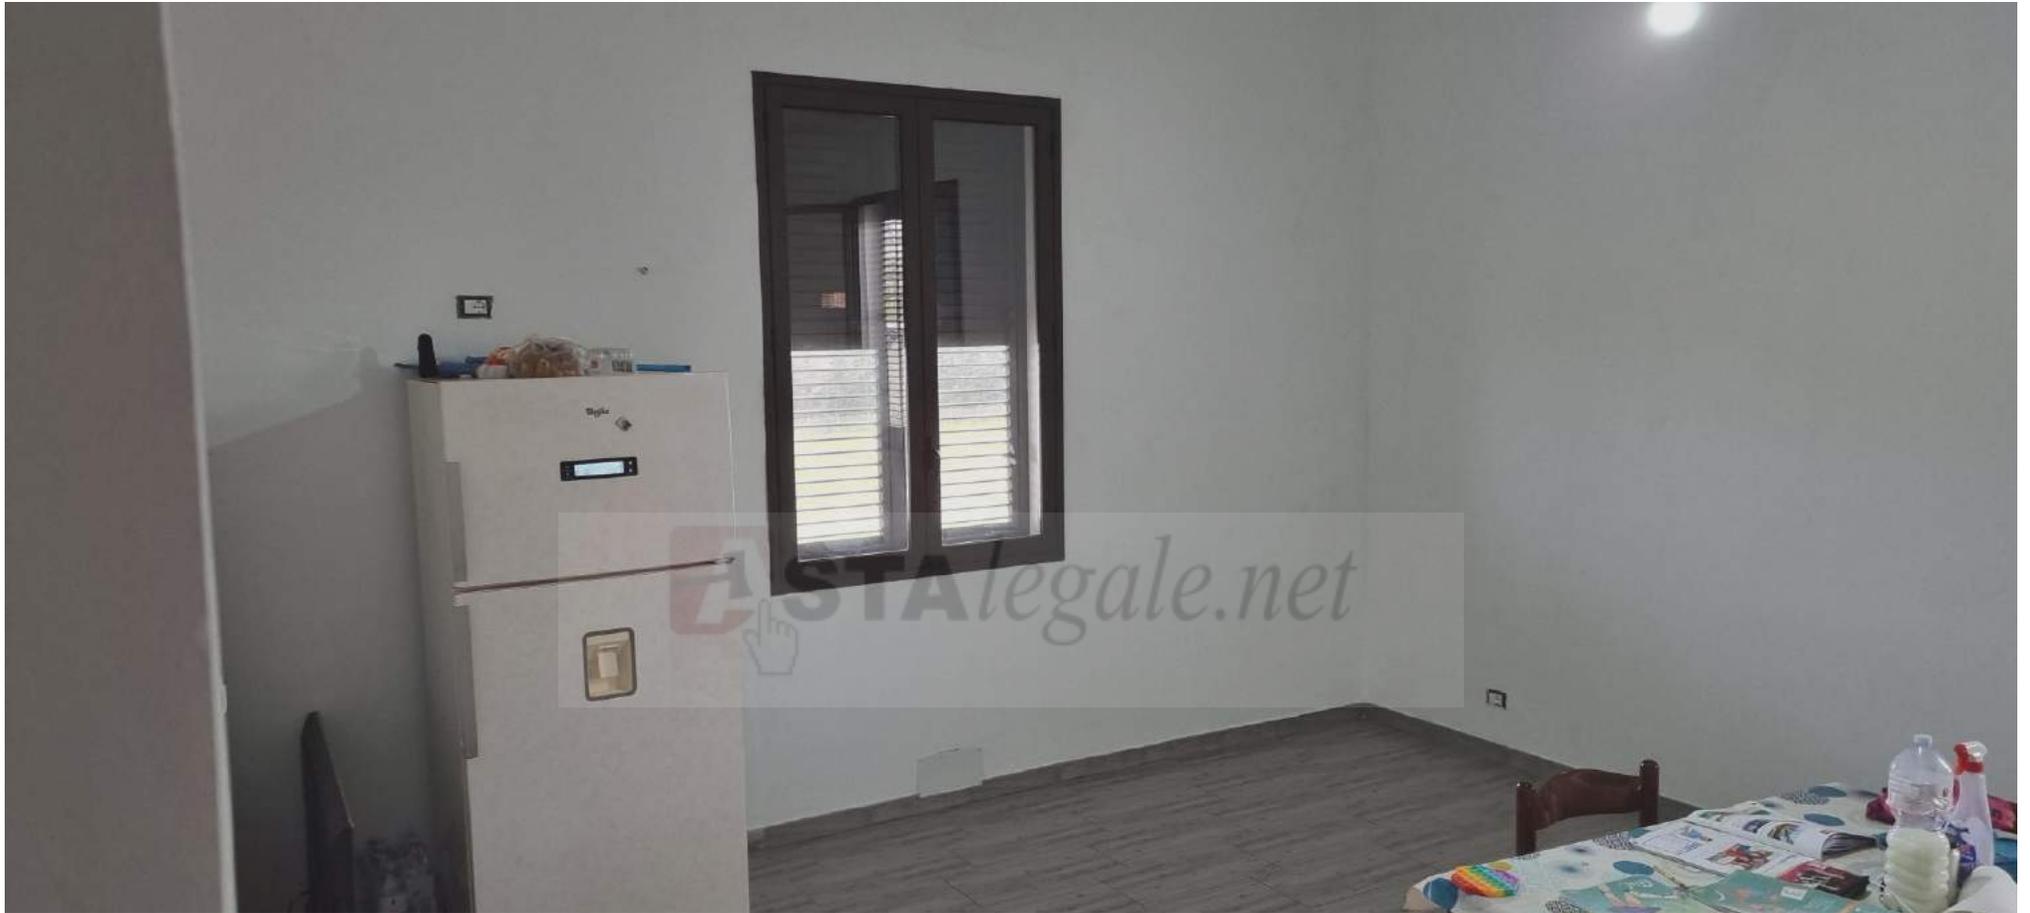
Foto n. 30 - Secondo fabbricato (particella 474, sub 2, D/10) - Soggiorno realizzato variando abusivamente la destinazione d'uso del locale D/10.

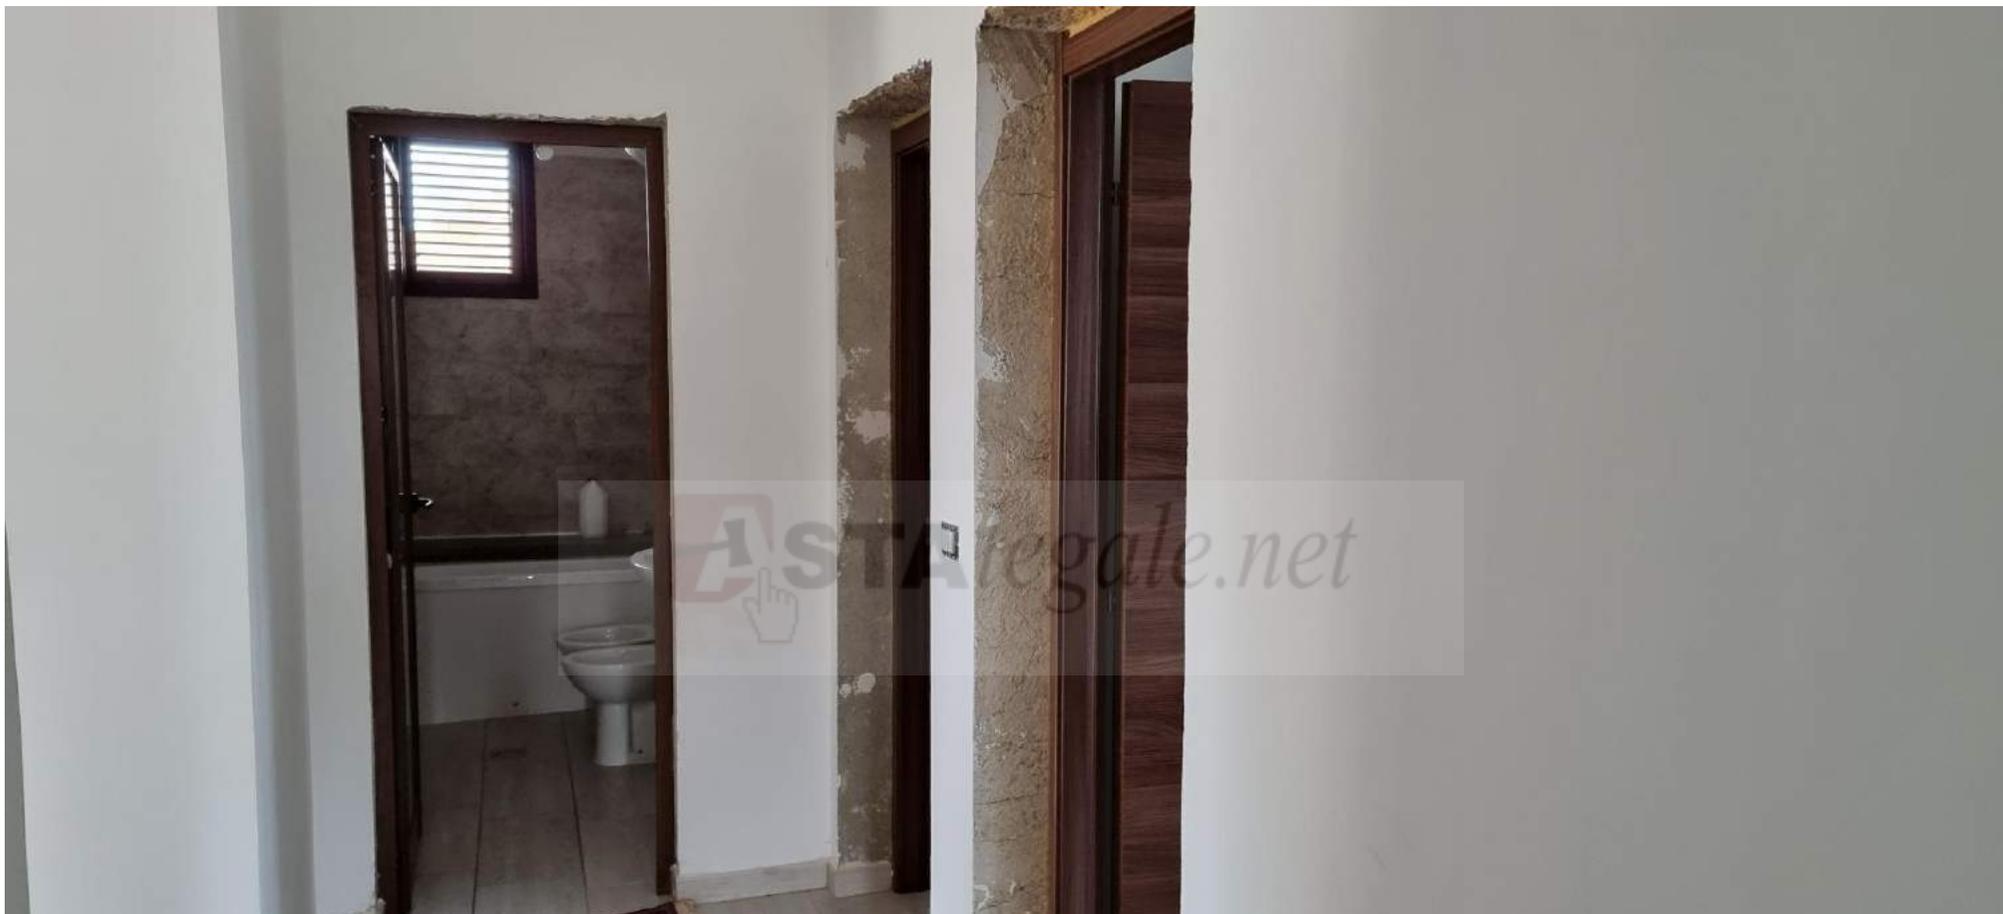
Foto n. 32 - - Secondo fabbricato (particella 474, sub 1, A/3 di 1ª classe) - Intonaco rustico nei vani porta interni.
